## Verkenkend bodemonderzoek

Adres: Kerkpad Zuidzijde naast nr. 148  
Postcode, Plaats: 3764 AV Soest

Projectnummer: **1522027**  
Versie: **01**  
Revisiestatus: Definitief

Uitvoering conform: NEN 5740

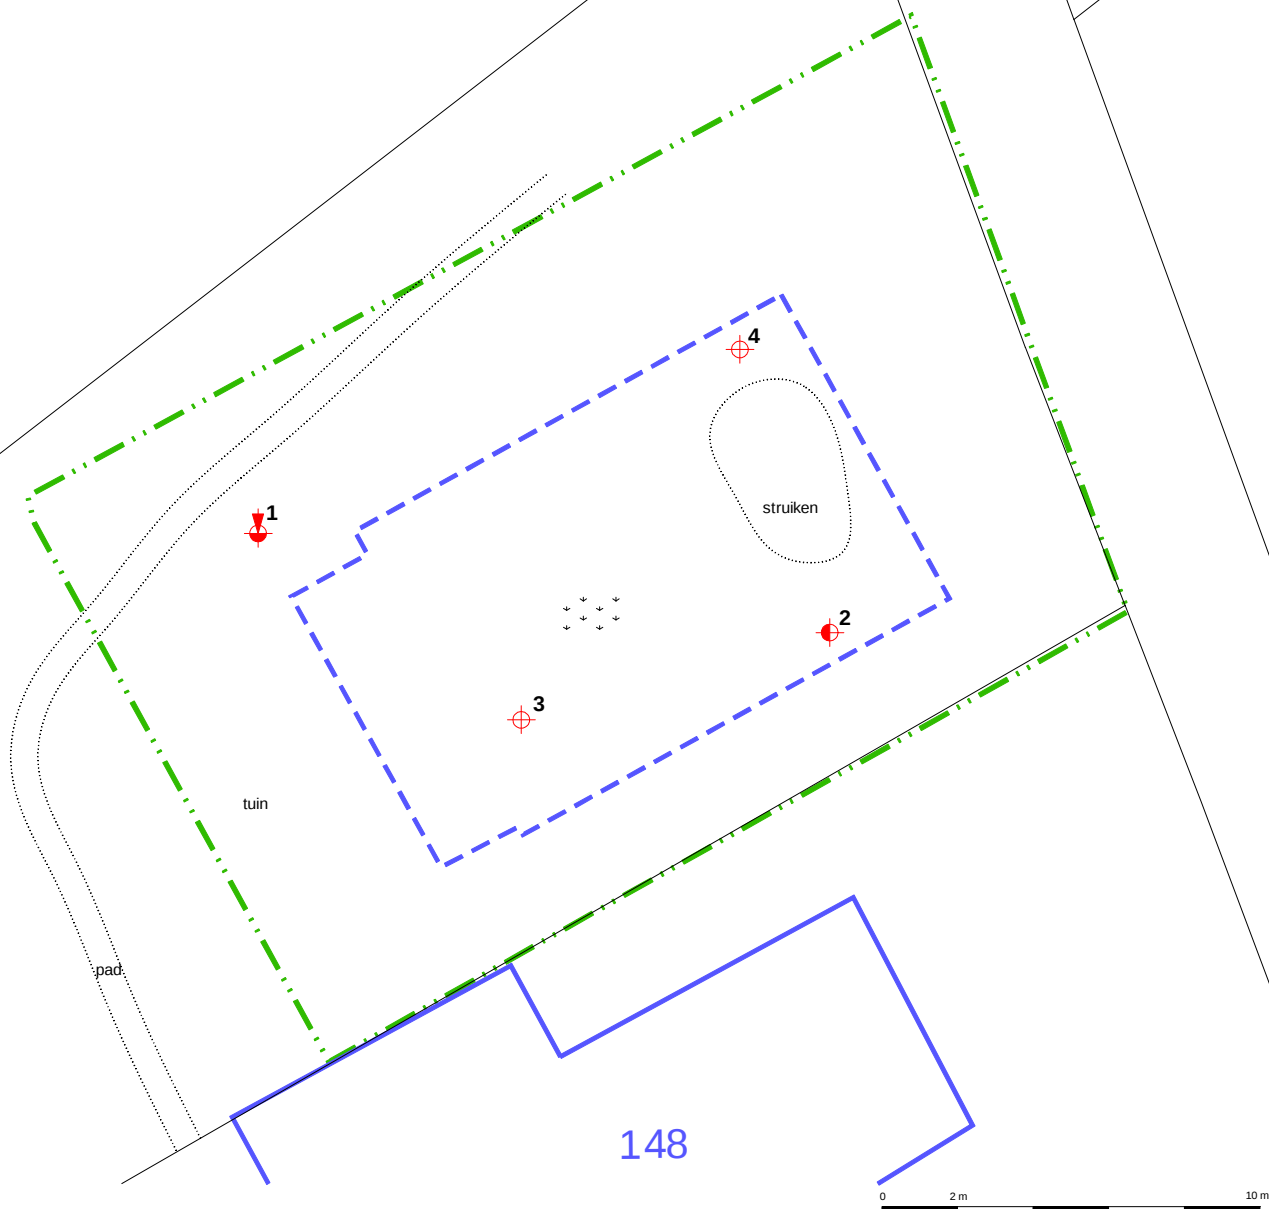
**OVERZICHT BOORPUNTEN****GRONDVITAAL BV**

Verdeeld over de onderzoekslocatie zijn in totaal **4** handboringen uitgevoerd (zie bijlage 1 voor boorpuntenoverzicht).

Voor een overzicht van de boorpunten wordt verwezen naar bijlage 1.

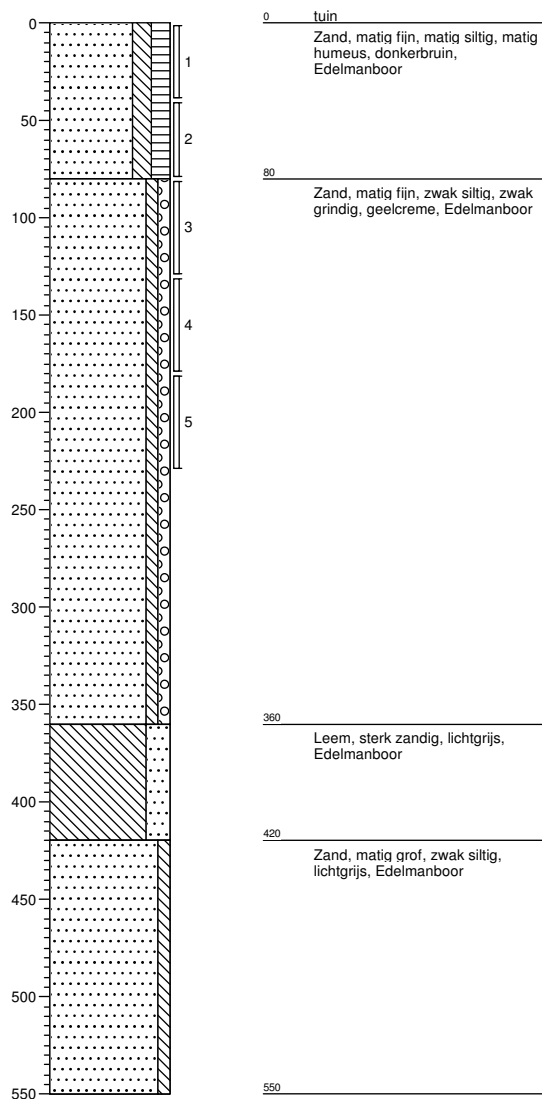
**Boring: 02**

Ter plaatse van de uitgevoerde grondboringen is vanaf het maaiveld tot 5,5 m. beneden het maaiveld overwegend matig fijn, zwak siltig zand aangetroffen in kleuren variërend van donkerbruin (bovengrond tot 0,5 m.) tot geel/crème (ondergrond vanaf 0,5 m. en dieper).

Tijdens het uitvoeren van de monsternamen zijn geen bodemvreemde materialen of afwijkingen m.b.t. geur en kleur waargenomen.
