## Asbestinventarisatie Type A

Pand aan de Schönberglaan 8 te Utrecht

Documentcode: 15M1275.RAP002.SU.02

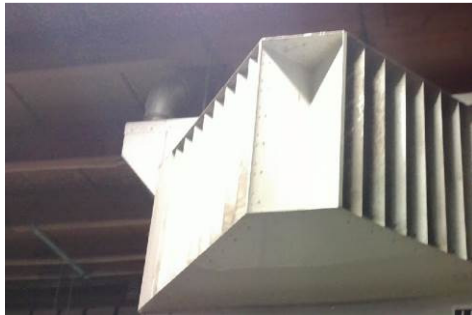
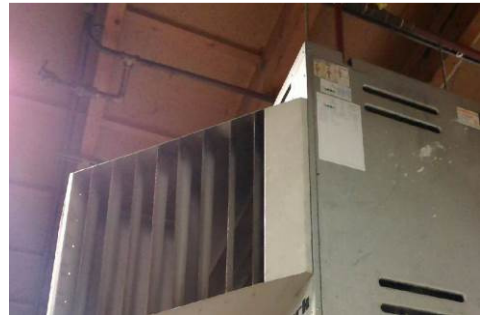
Foto 34 | Foto voor bron Mark R

| <b>Bronnummer</b> | <b>B017</b> |
| Bron | Mark R |
| Toepassing (type product) | Pakking/karton |
| Bevestiging | Asbest afgeschermd |
| Hechtgebondenheid | Niet-hechtgebonden |
| Risicoklasse | 1 |

| Verwijderingsmethode | Zie betreffende SMA-rt |
| Opmerkingen | De installatie wordt in zijn geheel verwijderd (Risicoklasse 1 is van toepassing). |

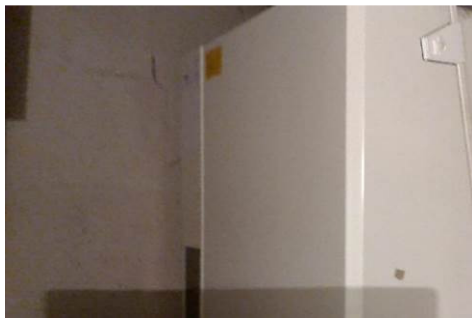
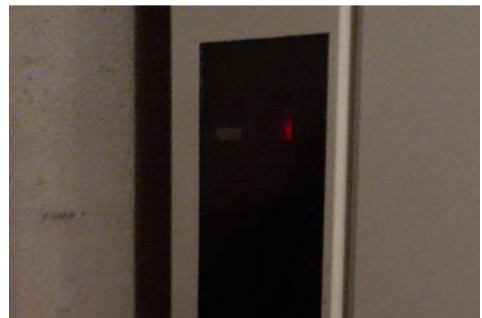
Foto 36 | Foto voor bron Nefit Ecomline HR

| <b>Bronnummer</b> | <b>B018</b> |
| Bron | Nefit Ecomline HR |
| Toepassing (type product) | Pakking/karton |
| Opmerkingen | Betreft een HR ketel |

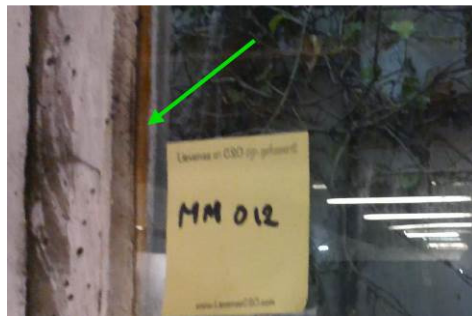
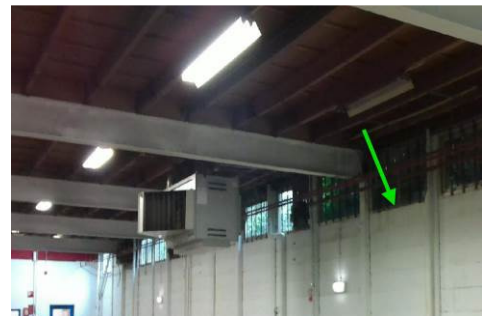
Foto 38 | Foto voor bron Beglazingskit

| <b>Bronnummer</b> | <b>B019</b> |
| Bron | Beglazingskit |
| Toepassing (type product) | Kitten |
| Analyseresultaten | Asbest niet aantoonbaar |
| Verweerd | Licht |
| Beschadigd | Licht |

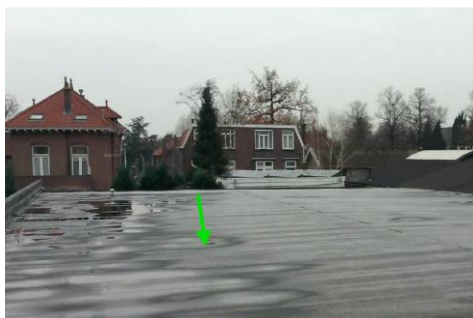
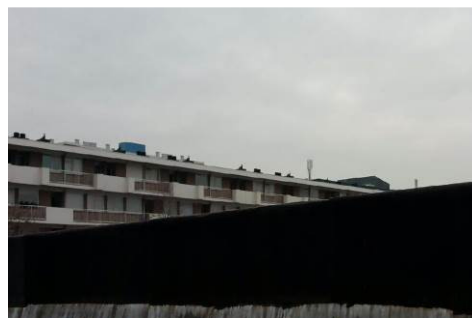
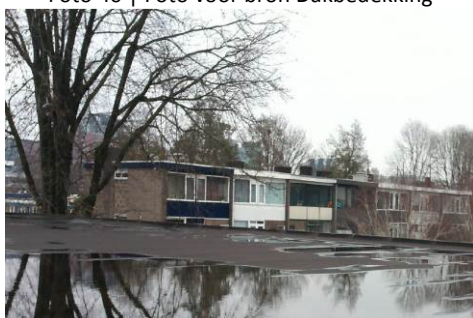
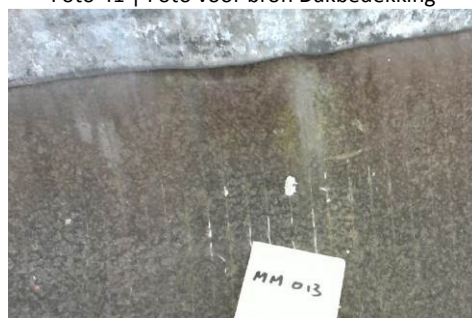
Foto 40 | Foto voor bron Dakbedekking

| <b>Bronnummer</b> | <b>B020</b> |
| Bron | Dakbedekking |
| Toepassing (type product) | Bitumen |
| Analyseresultaten | Asbest niet aantoonbaar |
| Verweerd | Zwaar |
| Beschadigd | Licht |

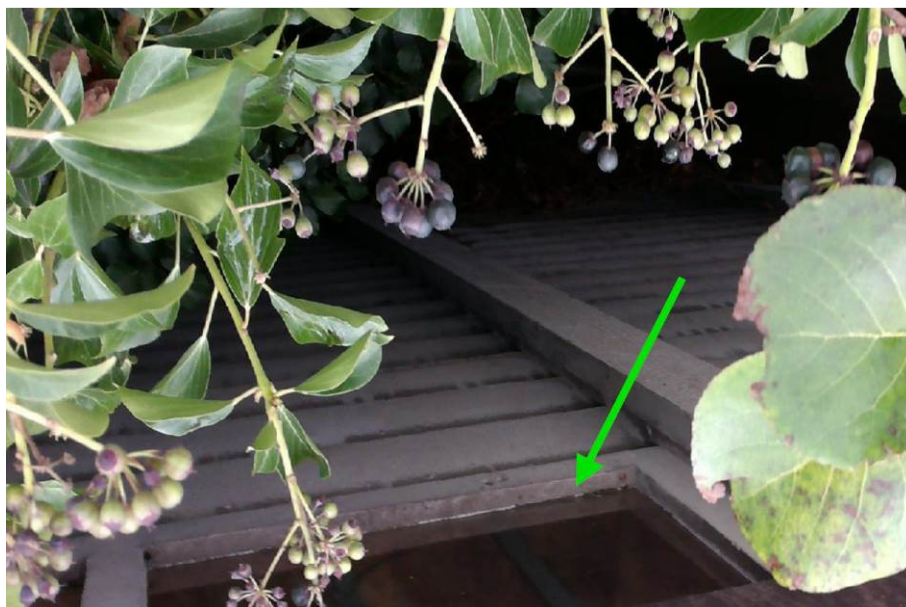
Foto 44 | Foto voor bron Beglazingskit

| <b>Bronnummer</b> | <b>B021</b> |
| Bron | Beglazingskit |
| Analyseresultaten | Betreffen analyseresultaten van MM012<br>Asbest niet aantoonbaar |
| Verweerd | Licht |
| Beschadigd | Licht |

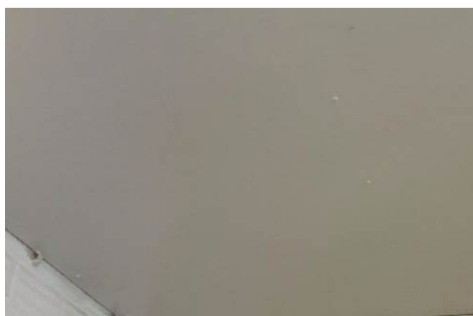
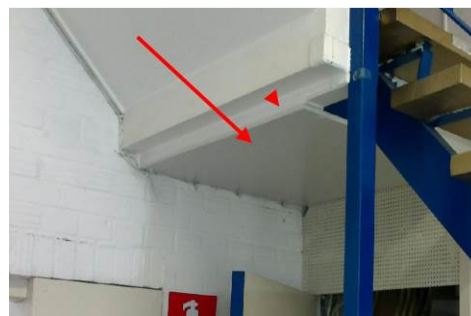
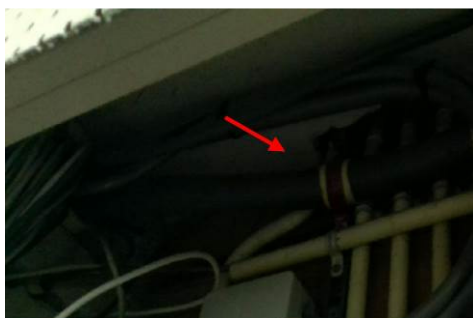
Foto 45 | Foto voor bron Vlakke plaat

| <b>Bronnummer</b> | <b>B022</b> |
| Bron | Vlakke plaat |
| Toepassing (type product) | Brandwerende platen |
| Hoeveelheid | 1x1,5 m <sup>2</sup> |
| Analyseresultaten | 15 - 30 % Amosiet |
| Hechtgebondenheid | Hechtgebonden |
| Risicoklasse | 3 |

- Voorafgaand aan toekomstige bouw-/sloop-/renovatiewerkzaamheden dienen de aangetroffen asbesthoudende toepassing(en) in risicoklasse 3 verwijderd te worden door een SC-530 gecertificeerd bedrijf.

| Verwijderingsmethode | In het geheel inpakken en verwijderen (zie betreffende SMA-rt). |

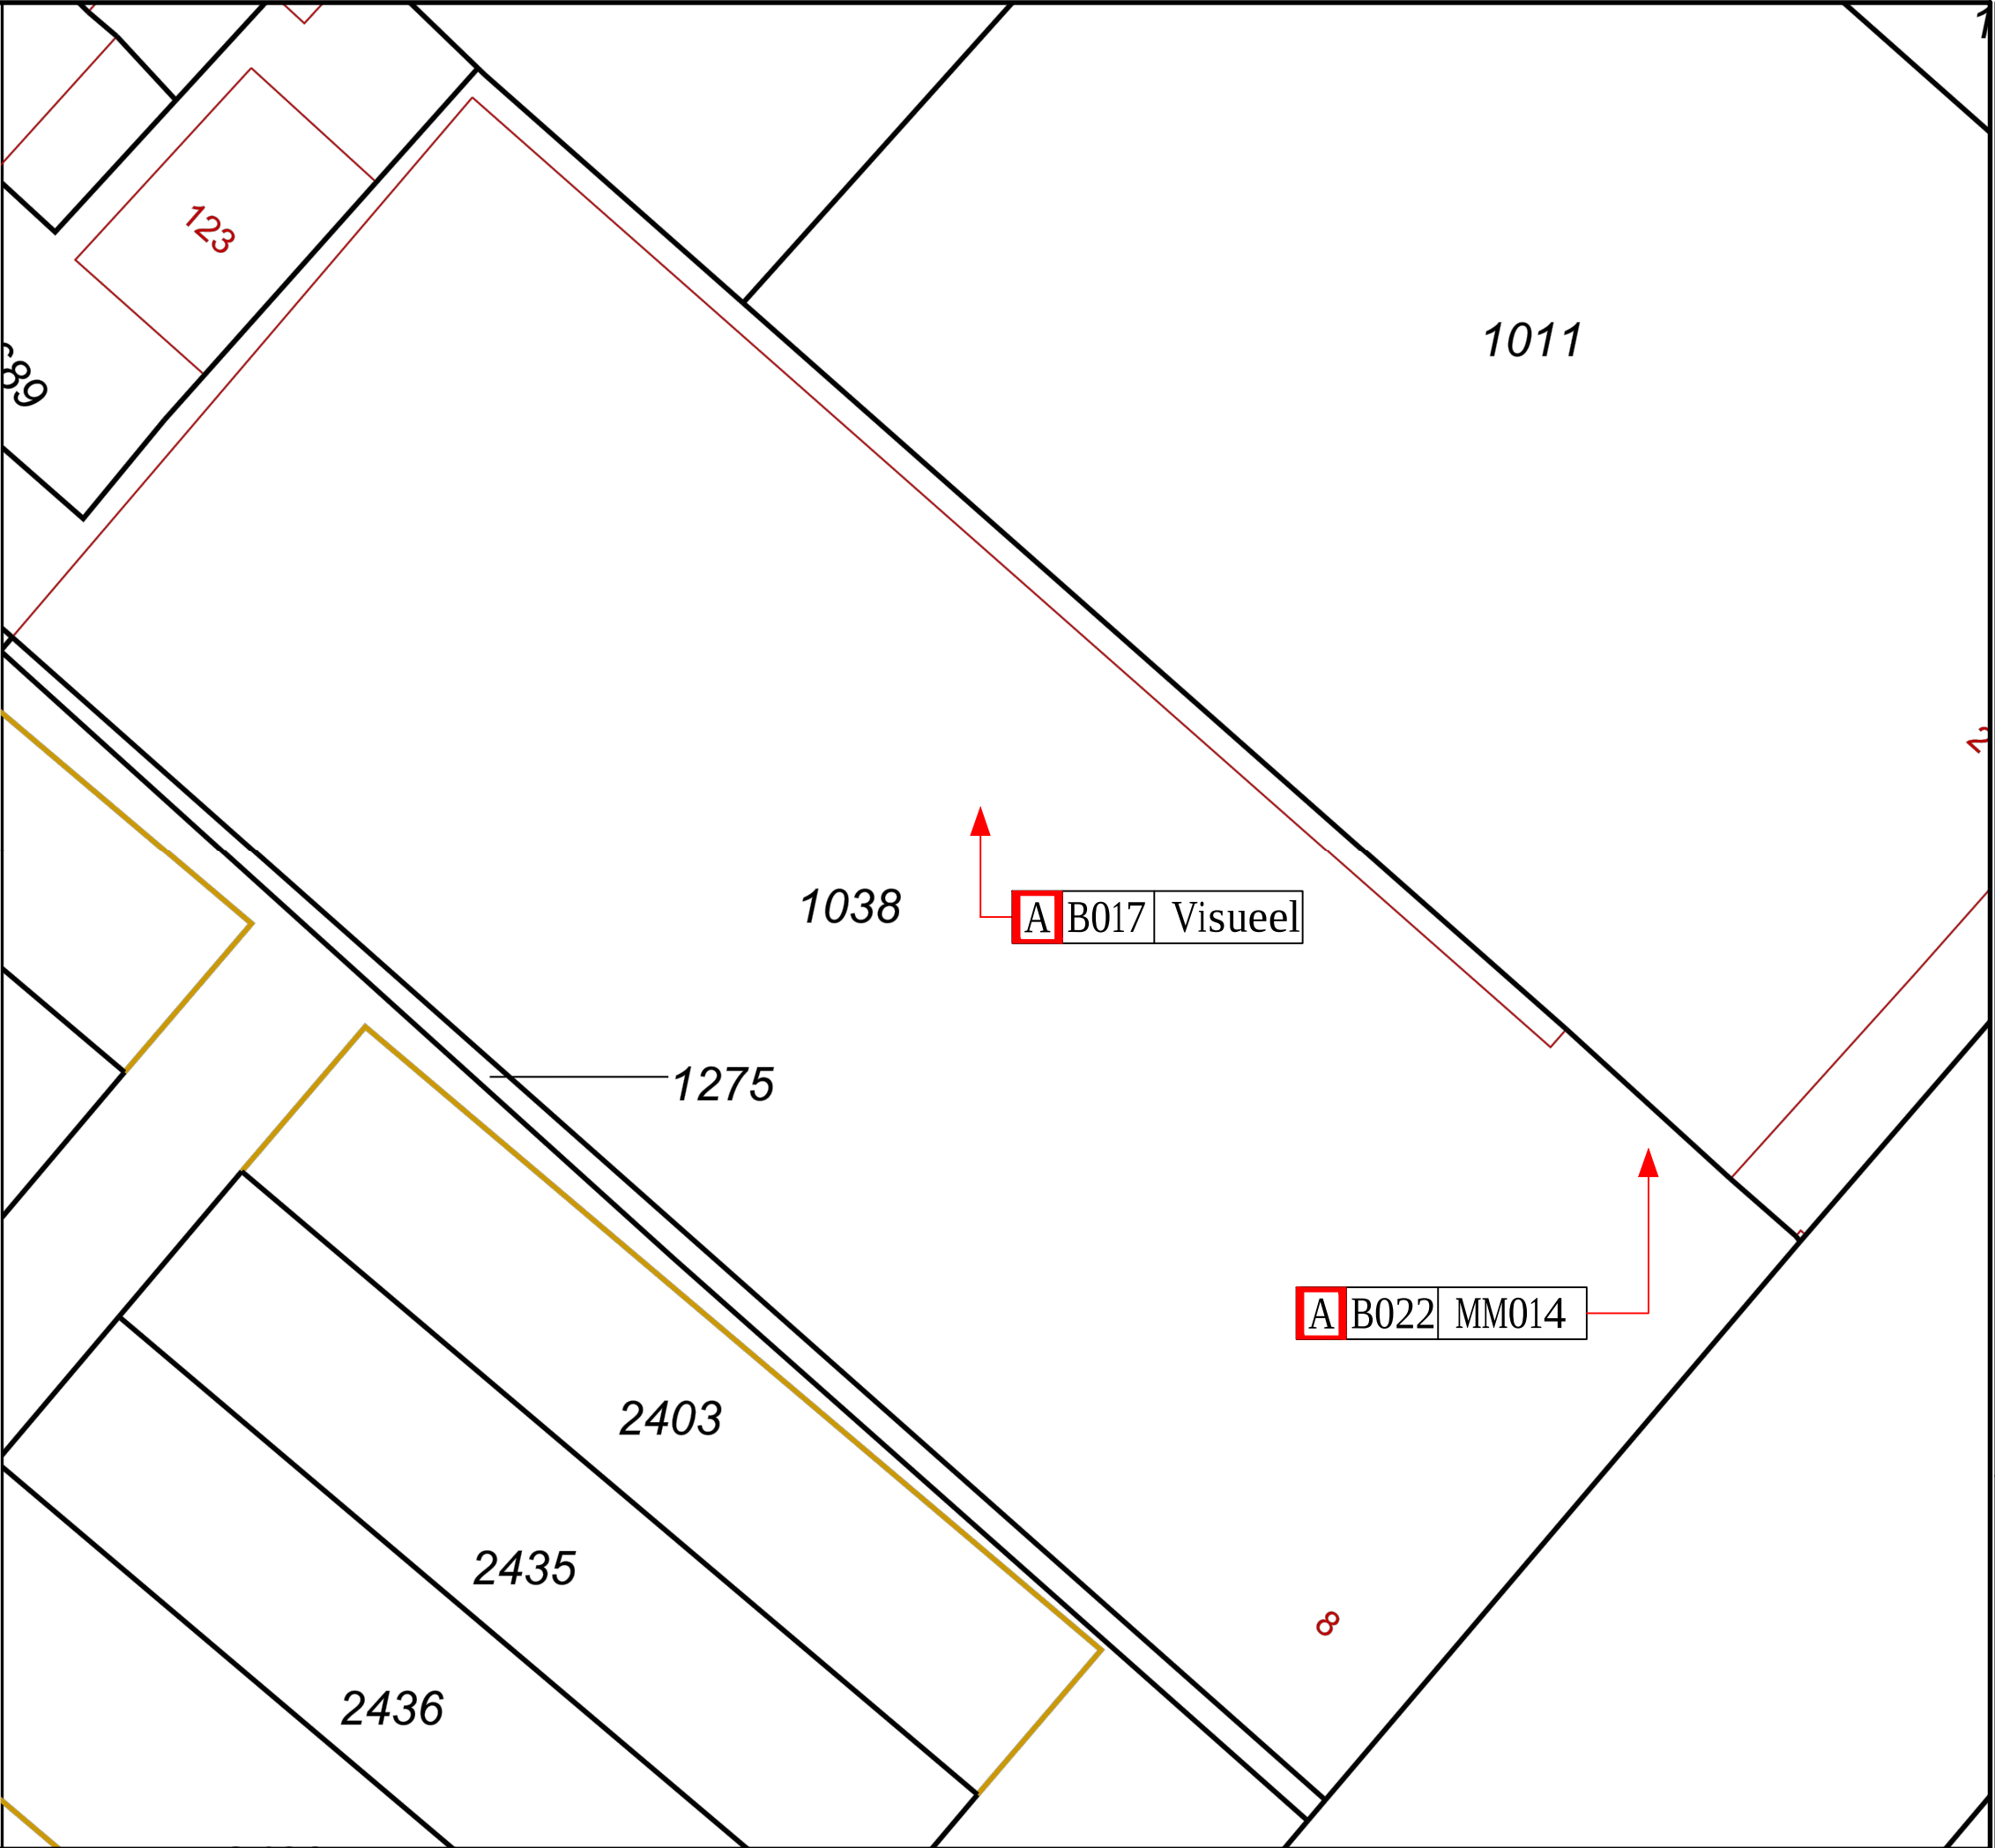
## **Bijlage 2      Detailtekening**

| Subtitel | Overzicht asbesthoudende toepassingen | |
