Opdrachtnummer: 152115

#### **ASBESTINVENTARISATIE TYPE A** **Inventarisatie direct waarneembare asbest**

Project: totaalsloop kassencomplex,  
Bijleveldweg 14 te Vleuten

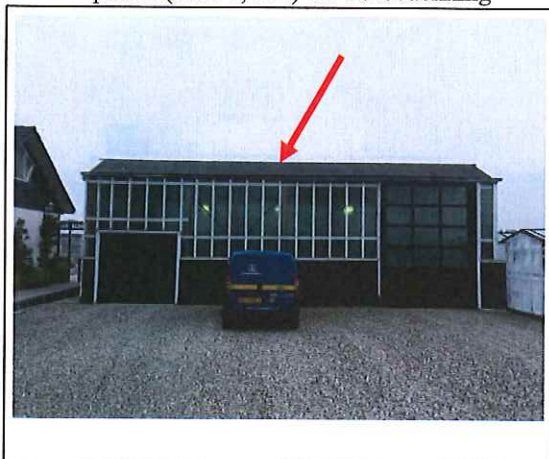
De garage heeft houten wanden met daarin houten kozijnen voorzien van enkele beglazing. De beglazing is ingezet middels siliconenkit. De garage heeft een dakbedekking van asbestverdachte vlakke platen (item 1; monstercode M1) die geklemd liggen in een stalen dakframe. De platen zijn matig verweerd.

Foto 1: garage met daarop asbesthoudende platen (item 1; M1) als dakbedekking

Voorafgaand aan de sloopwerkzaamheden dienen de asbesthoudende toepassingen verwijderd te worden door een daartoe gecertificeerd en gespecialiseerd bedrijf. De verwijderingmethode is aangegeven in de als bijlage 5 opgenomen SMART uitdraai.

| Ruimte | Object | Type asbest | Hecht. | Hoeveelheid | Monster | Bevestiging | Beschadiging | Verweerdheid | Foto(s) | Risicoklasse | Opmerkingen |
|---|---|---|---|---|---|---|---|---|---|---|---|
| garage | 1. dakbedekking | asbestcement<br>vlakke plaat | H | ± 140 m <sup>2</sup> | M1 <sup>P</sup> | geklemd | licht | matig | 1 en 2 | 2<br>(buitensituatie) | - |

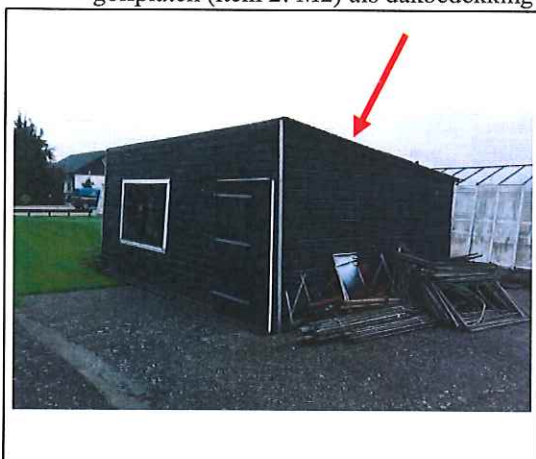
De schuur is opgebouwd uit houten wanden met daarop een dakbedekking van asbestverdachte golfplaten (item 2; monstercode M2). De golfplaten zijn matig verweerd en zijn geschroefd bevestigd.

Foto 3: schuur met daarop asbesthoudende golfplaten (item 2; M2) als dakbedekking

| Ruimte | Object | Type asbest | Hecht. | Hoeveelheid | Monster | Bevestiging | Beschadiging | Verweerdheid | Foto(s) | Risicoklasse | Opmerkingen |
|---|---|---|---|---|---|---|---|---|---|---|---|
| schuur | 2. dakbedekking | asbestcement<br>golfplaat | H | ± 25 m <sup>2</sup> | M2 <sup>P</sup> | geschroefd | licht | matig | 3 | 2<br>(buitensituatie) | - |

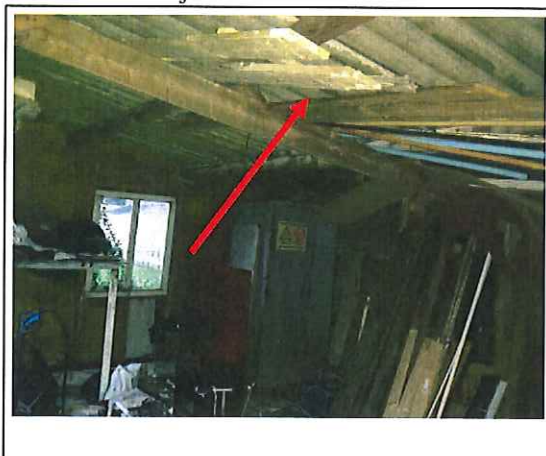
De binnenzijde van de schuur bestaat uit één ruimte waarin de onderzijde van de asbestverdachte golfplaten direct waarneembaar is.

Foto 4: binnenzijde schuur

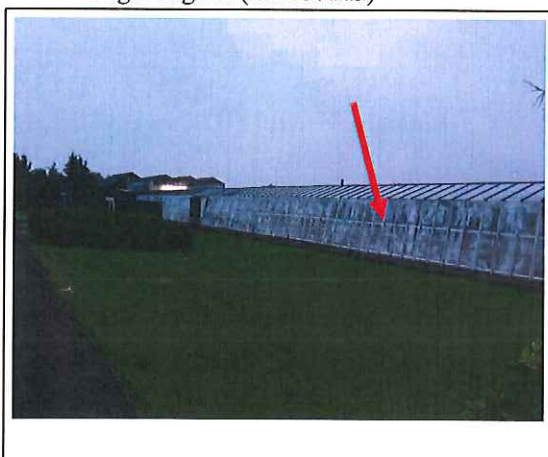
De kas staat op een betonnen opstand en is opgebouwd uit latten van hout (zijwanden) en staal (dak) met daartussen de beglazing. De beglazing van de wanden en het dak is ingezet middels asbestverdachte beglazingskit (item 3; monstercode M3 + M3duplo). De kit is matig verweerd.

Foto 5: buitenzijde "kas 1955" met asbesthoudende beglazingskit (item 3; M3)

| Ruimte | Object | Type asbest | Hecht. | Hoeveelheid | Monster | Bevestiging | Beschadiging | Verweerdheid | Foto(s) | Risicoklasse | Opmerkingen |
|---|---|---|---|---|---|---|---|---|---|---|---|
| "kas 1955" | 3. wanden en<br>dak | beglazingsskit | H | ± 2400 m <sup>2</sup> | M3 <sup>P</sup> | gelijmd | licht | matig | 5 t/m 7 | 1 of 2<br>(buitensituatie) | in zijn geheel<br>verwijderen = RK1 |

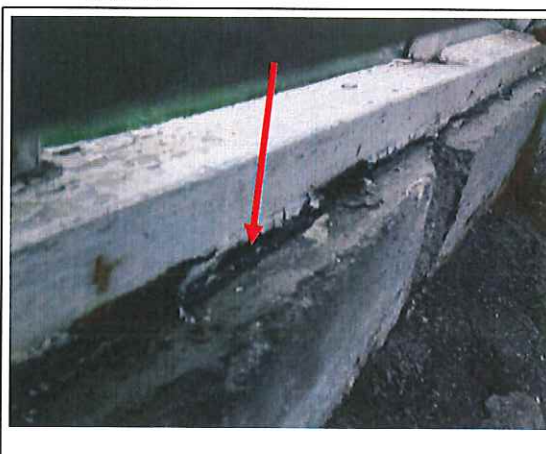
Foto 6: asbesthoudende beglazingskit (item 3; M3) op opstand "kas 1955"

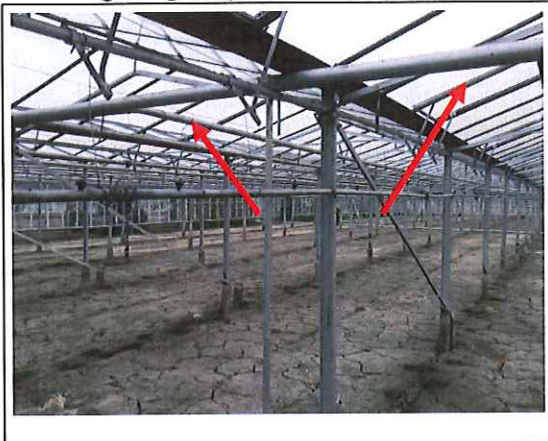
Foto 7: binnenzijde "kas 1955" met asbesthoudende beglazingskit (item 3: M3) bij dak

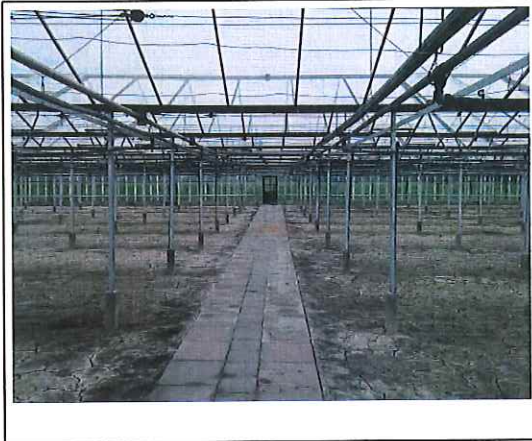
De kas staat op een betonnen opstand en is opgebouwd uit latten van hout (zijwanden) en aluminium (dak) met daartussen de beglazing. De beglazing is hoofdzakelijk ingezet middels rubberen strips. Enkel bij de betonnen opstand en de dakrand is asbestverdachte beglazingskit (item 4; monstercode M4) toegepast. De kit is matig verweerd.

Foto 8: binnenzijde "kas 1965"

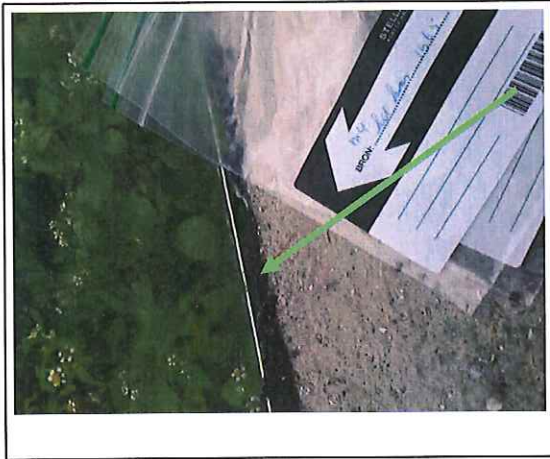
| Materiaalmonsters | | | | |
|---|---|---|---|---|
| M4 (Kit kas 1965) | <0,1 | <0,1 | <0,1 | <0,1 |

Foto 9: niet-asbesthoudende beglazingskit (item 4: M4) op opstand "kas 1965"

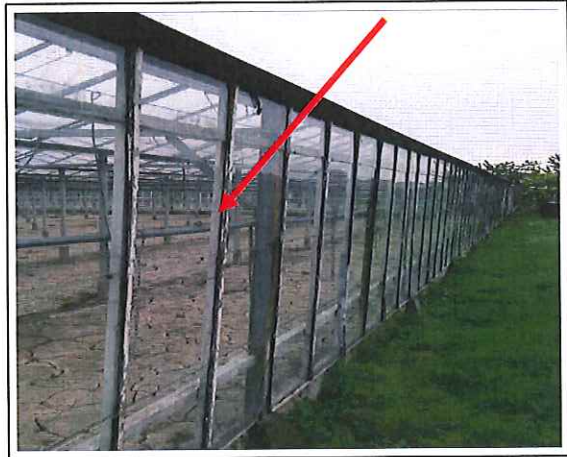
De kas staat op een betonnen opstand en is opgebouwd uit latten van hout (zijwanden) en aluminium (dak) met daartussen de beglazing. De beglazing van de zijwanden is ingezet middels asbestverdachte beglazingskit (item 4: monstercode M4). De kit is matig verweerd. De beglazing van het dak is ingezet middels rubberen strips.

Foto 10: buitenzijde "kas 1974" met asbesthoudende beglazingskit (item 5: M5)

| Ruimte | Object | Type asbest | Hecht. | Hoeveelheid | Monster | Bevestiging | Beschadiging | Verweerdheid | Foto(s) | Risicoklasse | Opmerkingen |
|---|---|---|---|---|---|---|---|---|---|---|---|
| "kas 1974" | 5. wanden | beglazingsskit | H | ± 3300 m <sup>2</sup> | M4 <sup>P</sup> | gelijmd | licht | matig | 10 en 11 | 1 of 2<br>(buitensituatie) | in zijn geheel<br>verwijderen = RK1 |

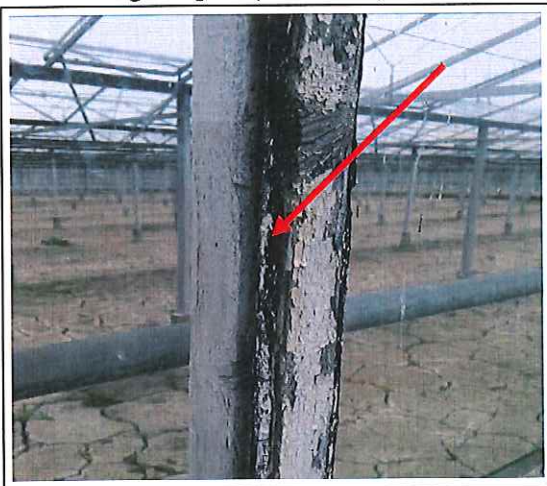
| Materiaalmonsters | | | | |
|---|---|---|---|---|
| M5 duplo (Kit kas 1974) | 2-5% | <0,1 | <0,1 | <0,1 |

Foto 11: beglazingskit (item 5: M5) "kas 1974"

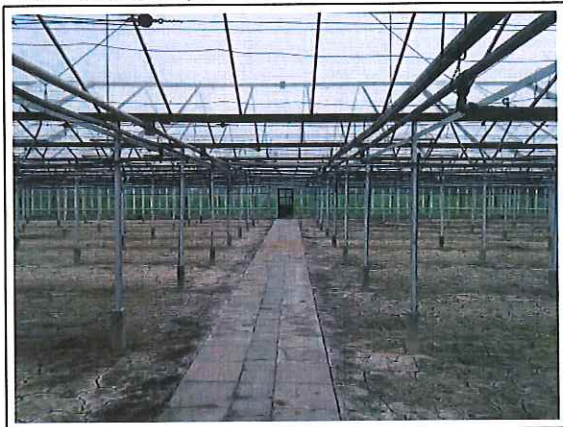
Foto 12: binnenzijde "kas 1974"

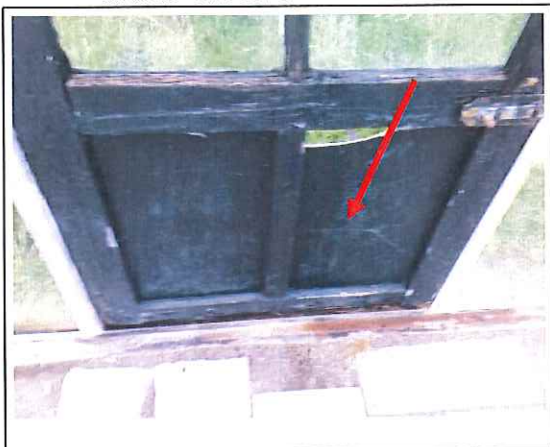
In de kassen zijn in totaal een vijftal deuren aangetroffen waarin asbestverdachte platen (item 6; monstercode M5) zijn toegepast. De platen zijn licht verweerd. In bijlage 1.3 is een foto-overzicht opgenomen. In tabel 1 is een overzicht weergegeven van de aangetroffen asbestverdachte items.

Foto 13: asbesthoudend plaatmateriaal (item 6: M6)  
in deur "kas 1974"

| Ruimte | Object | Type asbest | Hecht. | Hoeveelheid | Monster | Bevestiging | Beschadiging | Verweerdheid | Foto(s) | Risicoklasse | Opmerkingen |
|---|---|---|---|---|---|---|---|---|---|---|---|
| alle kassen | 6. deurbeplating | asbestcement<br>vlakke plaat | H | 5 stuks | M5 | klem | licht | licht | 13 | 2<br>(binnensituatie) | - |

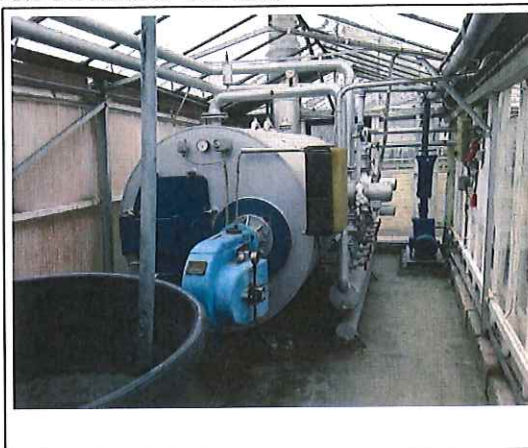
In de kas staat een verwarmingsketel. Tussen flensen van het leidingwerk zijn asbestverdachte pakkingen (item 7: M7) aangetroffen. De pakkingen zijn licht verweerd.

Foto 14: ketel in "kas 1965"
