VERKENNEND BODEMONDERZOEK  
BIJLEVELDWEG 16 VLEUTEN  
JUNI 2017

| opdrachtgever | AgROM BV<br>Schalkwijkerstraat 19 R<br>2033 JB Haarlem |
| Projectnummer | 17-2073 |
| datum: | 6 juni 2017 |

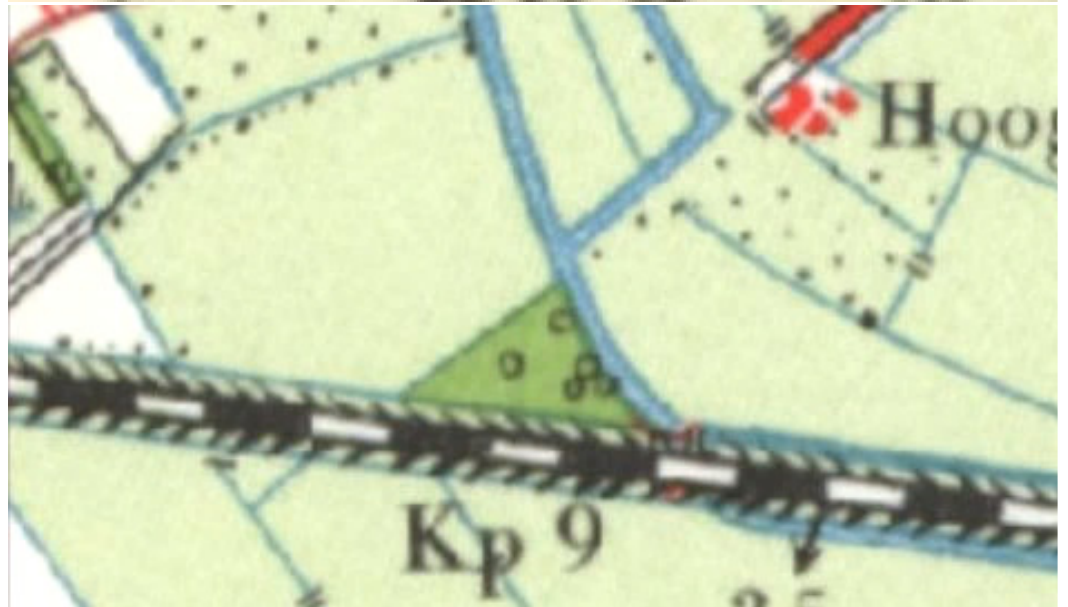
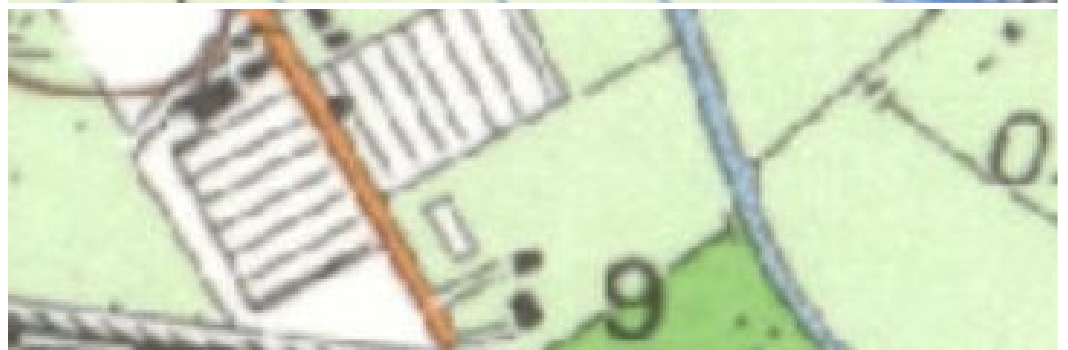
kaart 1950

In bijlage D zijn vier kaarten van het gebied opgenomen: uit 1950, 1960, 1970 en 1980. Alleen op de laatste kaart is de woning op nummer 16 aangegeven. Op de oudere kaarten bestaat het terrein uit grasland. Verder zijn in bijlage D vier luchtfoto's opgenomen, uit 2005, 2007, 2014 en 2016. Er zijn in deze periode geen wijzigingen in het bodemgebruik of de bebouwingssituatie te zien.

In bijlage D zijn enkele oude kaarten van de locatie opgenomen. Daarop zijn in de periode 1950 - 1980 kassen en boomgaarden te zien in de directe omgeving van de onderzoekslocatie. Beiden worden wat eventuele verontreiniging met bestrijdingsmiddelen als verdacht beschouwd. Dit betreft de oorspronkelijke toplaag van 0.3 m-mv.
