# Historisch Vooronderzoek

Niet Gesprongen Explosieven

## Utrecht Jongeriusterrein

RO-170110 versie 3.0

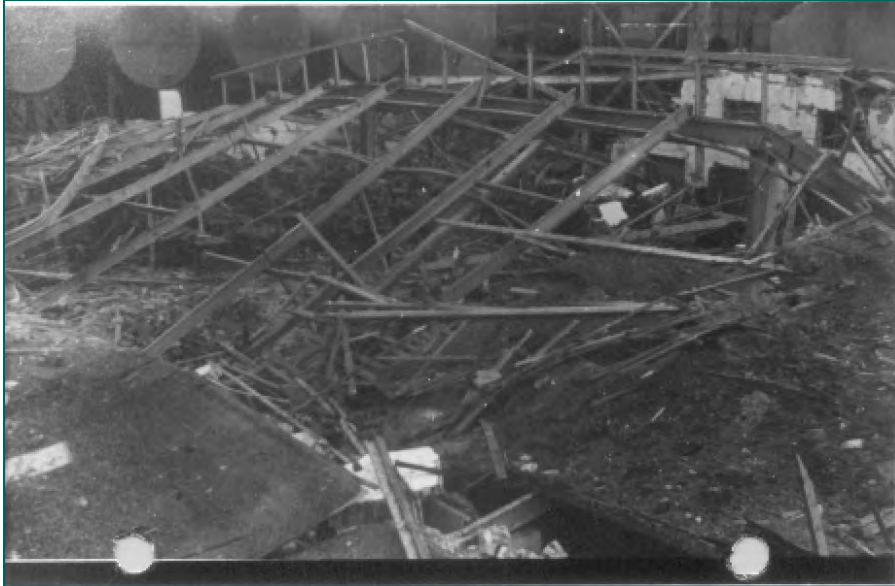
Figuur 10: De verwoeste constructiewerkplaats.

De constructiewerkplaats, in het midden van de fabriek, was volgens de auteur drie maal getroffen. De verwoesting is zichtbaar in Figuur 10. Naast de brandstoftanks op de achtergrond van de afbeelding werd een blindganger aangetroffen.

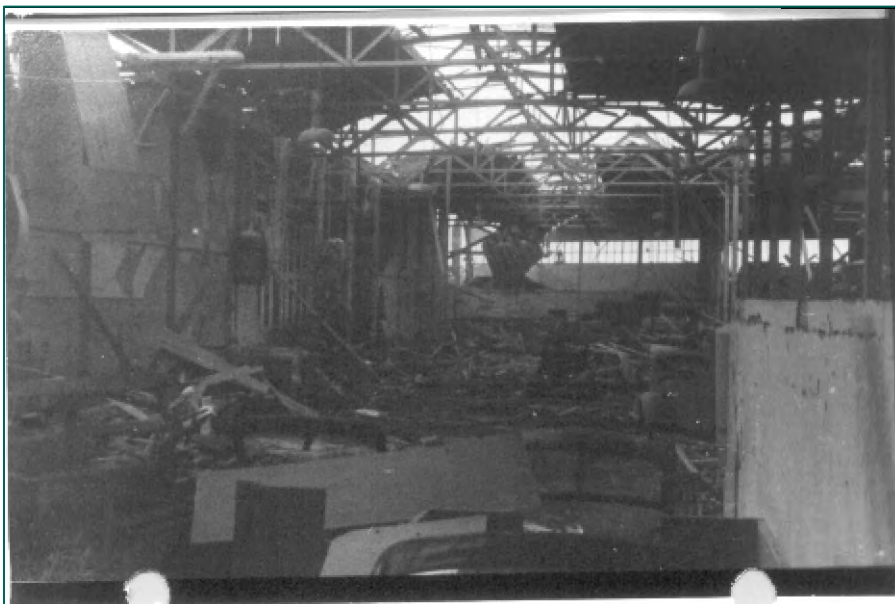
Figuur 11: Schade aan de assemblagehal.

De auteur liep vervolgens naar de assemblagehal, waarvan de muur tussen de hal en de constructiewerkplaats was weggeblazen door een voltreffer. Nog drie detonaties hadden de assemblagehal van binnen verwoest. De verwoesting van de assemblagehal is zichtbaar in Figuur 11.

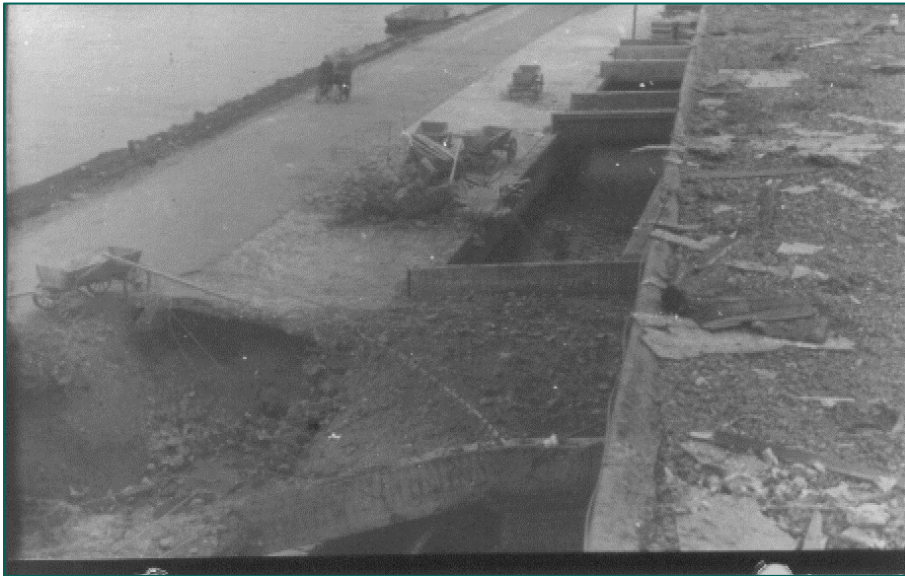
Figuur 12: De krater voor de brug.

Een andere bom was ingeslagen bij de brug voor de ingang van de tweede assemblagehal, en had een krater geslagen in het wegdek. Deze krater is zichtbaar in Figuur 12.

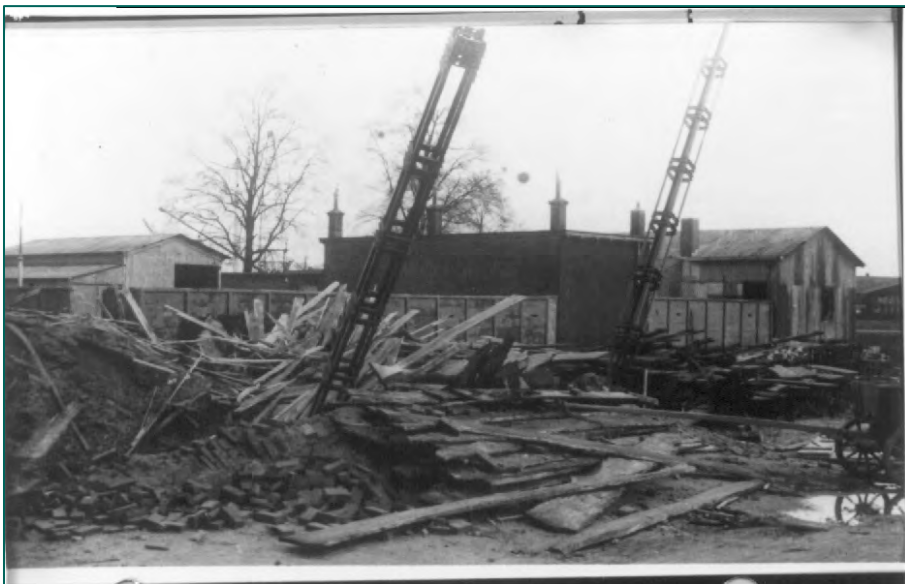
Figuur 13: Kraters en schade bij de houtopslag.

De auteur vervolgde zijn tocht langs het Merwedekanaal richting de houtopslag. Ook hier waren inslagen zichtbaar. Op een foto zijn in elk geval twee kraters zichtbaar, op luchtfoto's minimaal vier, mogelijk zes.

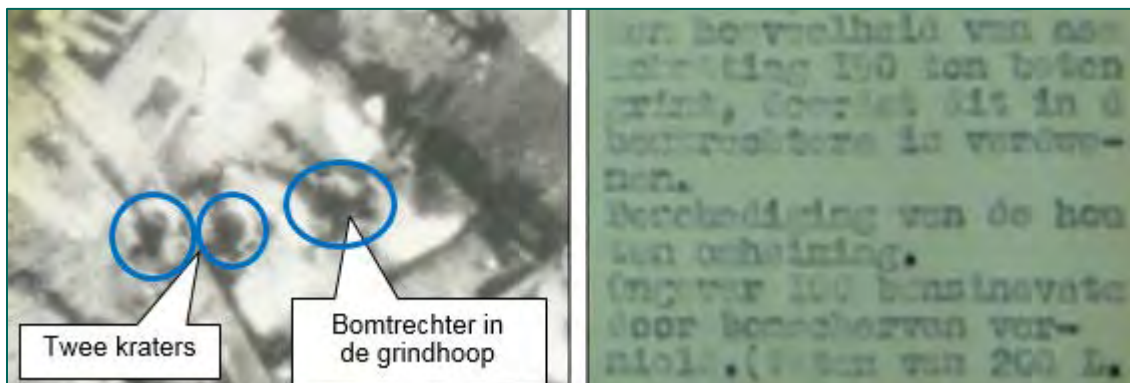
In de oorlogsschaderapporten<sup>13</sup> wordt aanzienlijke schade vermeld aan loodsen en materialen van N.V. Nederlandse Kranenbouw Utrecht. Het kranenspoor en het terrein waren verzakt. Van de N.V. Houthandel Utrecht was een loods met een dak van asbestgolfplaat geheel vernield, evenals gereedschap en twee zeilboten. Ook bij andere bedrijven waren loodsen en bedrijfspanden beschadigd en in enkele gevallen vernietigd. Van een zand- en grindhandel werden loodsen vernield en verdween 150 ton grind in de bomtrechters (zie Figuur 16).

Figuur 16: Uitsnede van luchtfoto d.d. 4 november 1944 met uitsnede van het oorlogsschaderapport.

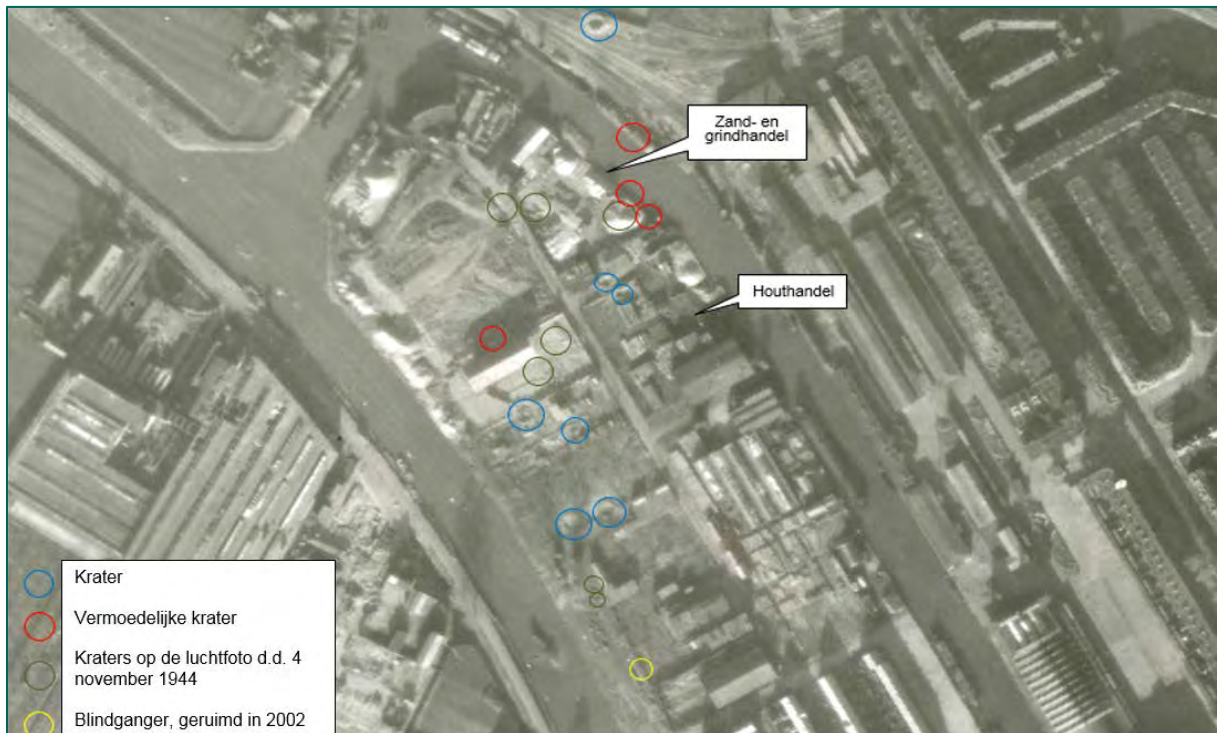
In het aangeleverde onderzoeksmateriaal van Land en Byrne is een krateranalyse opgenomen. Deze analyse komt overeen met de kraters die in Figuur 17 zijn weergegeven. Een uitzondering is echter de waarneming van de kraters in het grind, die mogelijk werd door het relateren van de luchtfoto's aan de gegevens uit de oorlogsschaderapporten, waarin werd vermeld dat grind in de bomtrechters was geschoven. In het artikel van Land en Byrne wordt daarnaast vermeld dat één of meer bommen in het water waren gedetoneerd. Dit bleek uit ooggetuigenverslagen van buurtbewoners, die dode vissen opaten die boven waren komen drijven. Het is onbekend waar deze bom(men) in het water is (zijn) gedetoneerd. Het betreft mogelijk het Merwedekanaal, of het water van de Veilinghaven ten noorden van de Jekerstraat.

Figuur 17: Kraters, weergegeven op de luchtfoto d.d. 6 december 1944.

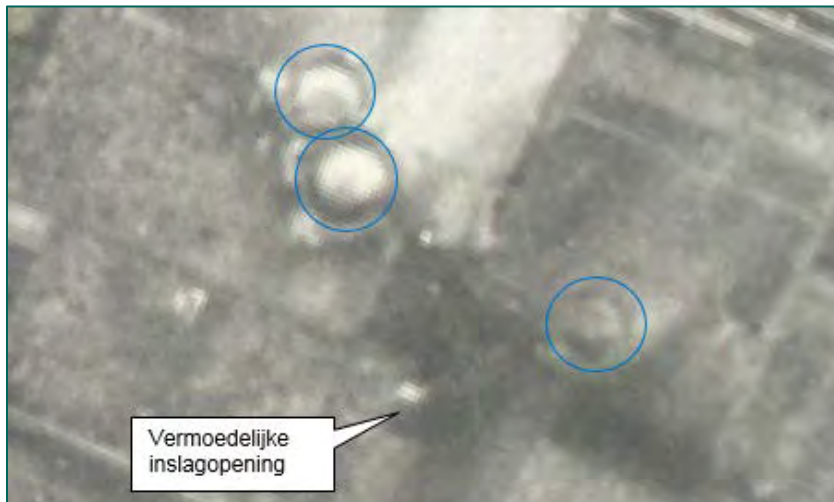
Ook ten zuiden van de fabriek zijn enkele inslagen zichtbaar. Deze inslagen worden tevens vermeld in het fabrieksmagazine van de Jongeriusfabriek. In dit stuk wordt vermeld dat tot ver in het tuinland achter de houtopslag kraters waren geslagen. Deze inslagen zijn zichtbaar op de luchtfoto's na het bombardement. Op deze luchtfoto's zijn drie kraters zichtbaar, en één vermoedelijke inslagopening van een blindganger. De kraters en de inslagopening zijn zichtbaar in Figuur 18 en Figuur 19.

Figuur 18: Uitsnede van een luchtfoto d.d. 4 november 1944.

Aangezien de vliegtuigen allemaal uitgerust waren met twee bommen die gelijktijdig afgeworpen werden en er op de luchtfoto drie kraters zijn waar te nemen, is hier sprake van een vierde bom waarover geen duidelijkheid bestaat. Mogelijk is een inslagopening van een blindganger waar te nemen. Deze kleinere krater kan ook veroorzaakt zijn doordat de bom dieper is gedetoneerd dan de bedoeling was, of doordat de bom slechts gedeeltelijk tot detonatie is gekomen. Het is ook mogelijk dat een luchtafweerprojectiel hier op de grond is gedetoneerd. Dit is echter niet met zekerheid te zeggen. De mogelijkheid bestaat dat de vierde bom als blindganger in de omgeving van de waargenomen kraters is achtergebleven.

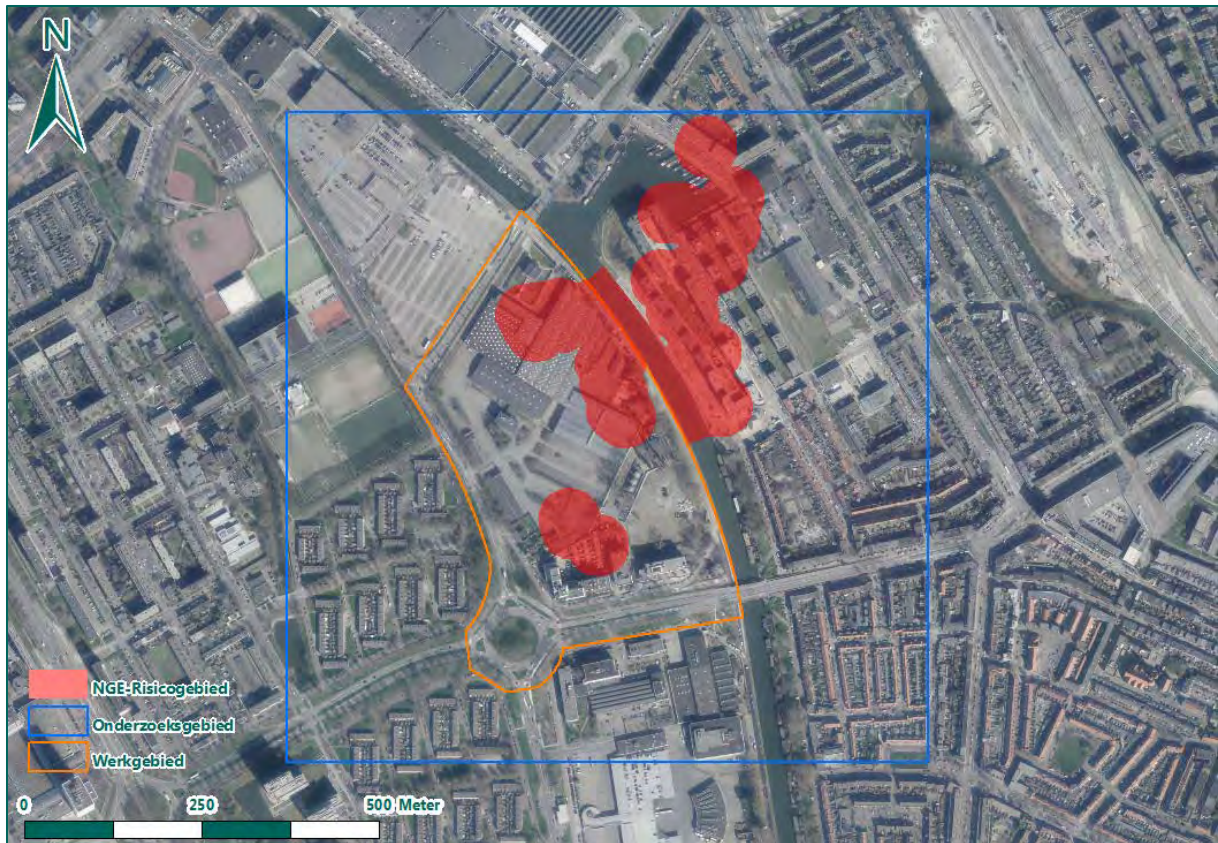
Het NGE-Risicogebied wordt om deze reden situationeel afgebakend op basis van de locaties van de bominslagen. Rond iedere bominslag wordt een buffer van 35 meter aangehouden, waaraan 5 meter wordt toegevoegd ter ondervanging van de cartografische onnauwkeurigheid en 4 meter ter ondervanging van de ondergrondse horizontale verplaatsing van het NGE na inslag. In totaal bedraagt het risicogebied derhalve 44 meter rond het hart van de bekende bomkraters/inslagen. Aangezien minimaal één bom in het Merwedekanaal terecht is gekomen, wordt ook het Merwedekanaal afgebakend als NGE-Risicogebied. Het verdachte deel van het Merwedekanaal betreft het deel van het

Merwedekanaal grenst aan de risicogebieden op basis van krateranalyse. Het risicogebied conform deze afbakening is weergegeven in Figuur 4. Binnen dit NGE-Risicogebied kunnen één tot enkelen blindgangers van 500 lbs M.C. afwerpmunitie in de bodem zijn achtergebleven. Daarnaast kunnen binnen dit NGE-Risicogebied ook blindgangers van 20 mm geschutmunitie, afkomstig van de boordkanonnen van de Typhoon jachtbommenwerpers, zijn achtergebleven.

Figuur 4: Afbakening op basis van krateranalyse.

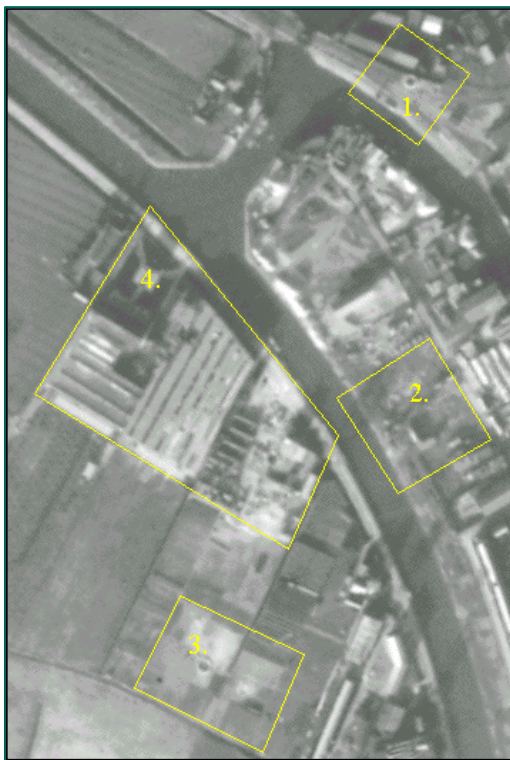
Het betrof een onderzoek van vóór de invoering van het WSCS-OCE, waardoor andere richtlijnen voor het afbakenen van de NGE-Risicogebieden werden gehanteerd. Aan de hand van dit HVO werden een aantal gebieden afgebakend die verdacht waren op de aanwezigheid van blindgangers van het kaliber 500 lbs. Er werd een risicogebied afgebakend in een straal van 35 meter rond de zichtbare bominslagen, gebaseerd op de maximale afstand tussen twee kraters van een duidelijk kraterpaar. Binnen dit gebied dienden detectiewerkzaamheden te worden verricht. Deze te detecteren gebieden zijn weergegeven in Figuur 22.

Figuur 22: Detectielocaties.

Bij de detectiewerkzaamheden is in deelgebied 2, ter hoogte van het huidige Heycopplantsoen, een 500 lbs M.C. vliegtuigbom aangetroffen. Deze is overgedragen aan de EOD van Defensie.

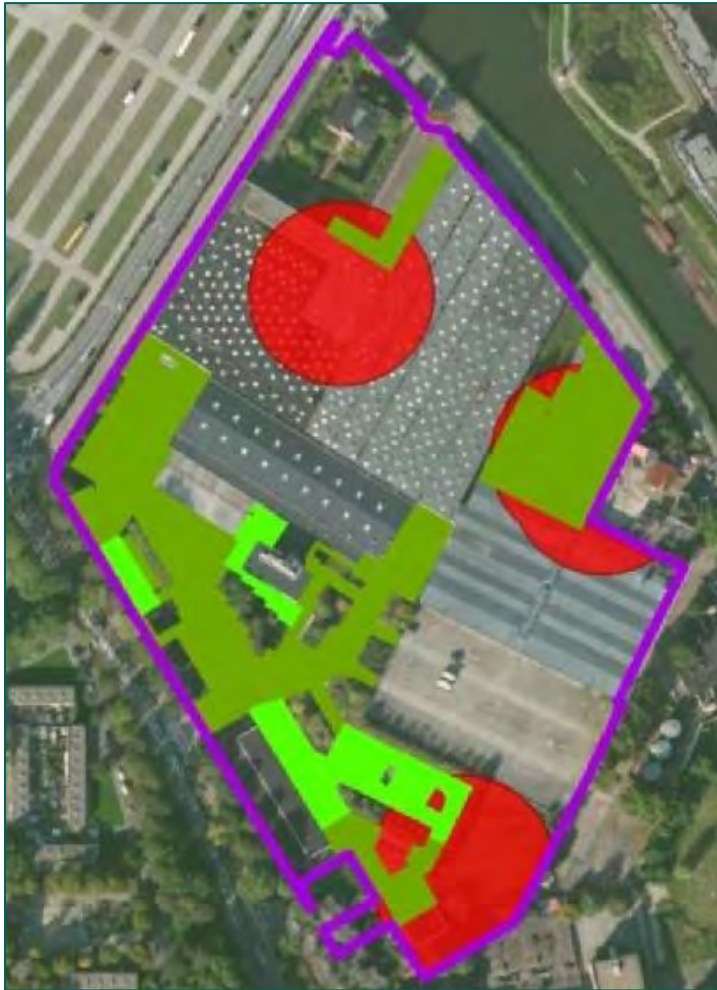
In 2014 heeft Saricon bv. Een Projectgebonden Risicoanalyse (PRA-NGE) opgesteld op basis van het rapport van REASeuro uit 2009. In deze PRA-NGE werden een aantal toevoegingen gedaan aan het historisch vooronderzoek van REASeuro, waardoor het rapport aan de standaarden van het WSCS-OCE (ingevoerd in 2012) kwam te voldoen. Eén van deze aanvullingen bestond uit het afbakenen van de verdachte gebieden op het defensieterrein aan de hand van een krateranalyse. Met deze krateranalyse werd een drietal verdachte gebieden rond het defensieterrein gedefinieerd. Deze zijn met rood aangegeven in Figuur 26.

Figuur 26: NGE-Risicogebieden n.a.v. de PRA-NGE van Saricon zijn met rood weergegeven (Bron: PRA-NGE Saricon kenmerk 14S068-PRA-01).

In het huidige onderzoek van REASeuro wijken de NGE-Risicogebieden af van het afgebakende gebied door Saricon. Deze afwijkende conclusie is veroorzaakt door het raadplegen van aanvullend bronnenmateriaal en door het feit dat krateranalyse door de terrein specifieke omstandigheden als onbetrouwbaar wordt verondersteld. Daarnaast zijn tijdens het analyseren van de luchtfoto's door REASeuro meer kraters waargenomen dan vermeld in de krateranalyse van Saricon. Tot slot wordt in het huidige onderzoek een maximale afstand van 23 meter tussen twee kraters als ongefundeerd beschouwd. Om deze redenen wordt in het huidige onderzoek afgezien van het afbakenen van een NGE-Risicogebied op basis van een krateranalyse.
