# Vooronderzoek

## Rapport Probleeminventarisatie en -analyse

HOV Zuidradiaal, Overste den Oudenlaan en  
Merwedekanaalzone 4

| Kenmerk | : RO-090080 versie 1.0 |

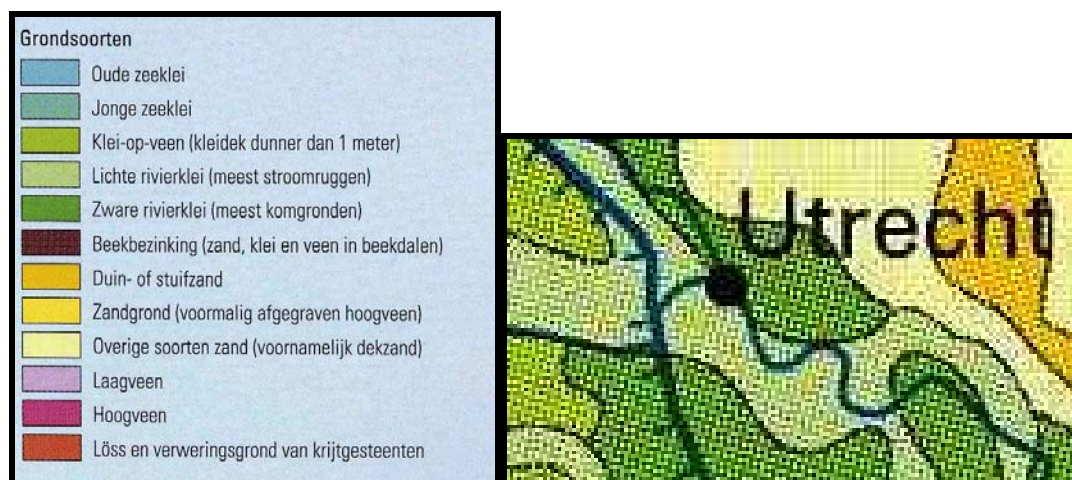
Figuur 2: Bodemsoorten Utrecht (bron: *De grote Bosatlas 53e Editie* (Groningen 2008), 44).

De bodem van de stad Utrecht bestaat uit verschillende grondsoorten, zie figuur 2.
