Rapportage soortgericht onderzoek

T a f e l b e r g d r e e f   U t r e c h t

ERAC2017-1-RAP1

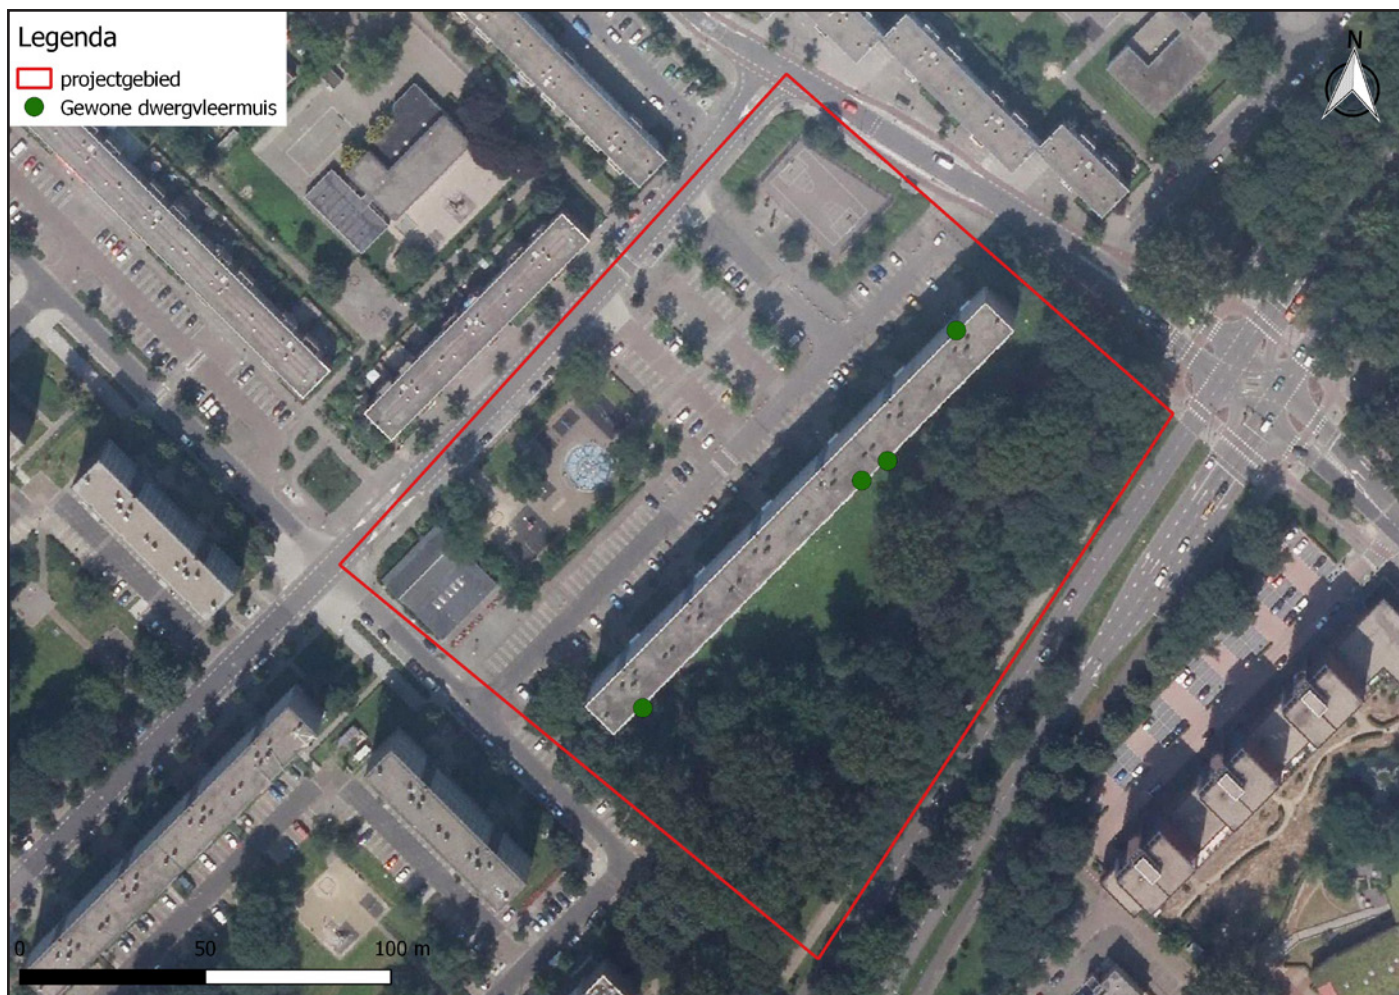
Figuur 3: locaties zomerverblijven (Bron luchtfoto: PDOK, 2017).

Er zijn vier zomerverblijven aanwezig van de gewone dwergvleermuis. Elk zomerverblijf wordt gebruikt door één vleermuis. Deze locaties zijn weergegeven in Figuur 3. Dit betreft een interpretatie van diverse in- en uitvliegende vleermuizen tijdens de bezoeken op 31 mei, 28 juni en 2 augustus.

Drie verblijven bevinden zich aan de zuidoostkant (lange kant) van het gebouw en één aan de noordwestkant (ook lange kant). De exacte invliegopening is niet bekend. Aan de zuidoostkant verdwenen de vleermuizen tussen de balkons. De enige geschikte plekken die hier vanaf de grond konden worden vastgesteld zijn de openingen tussen de regenpijp en het balkon, zie bijlage 3 voor foto's. Aan de noordoostkant zijn geen balkonnen en is er mogelijk ruimte tussen het kozijn en de gevel, of achter opgeschroefde plaatmaterialen. In de dilatatievoegen zijn geen zomerverblijven vastgesteld maar mogelijk worden deze wel gebruikt.

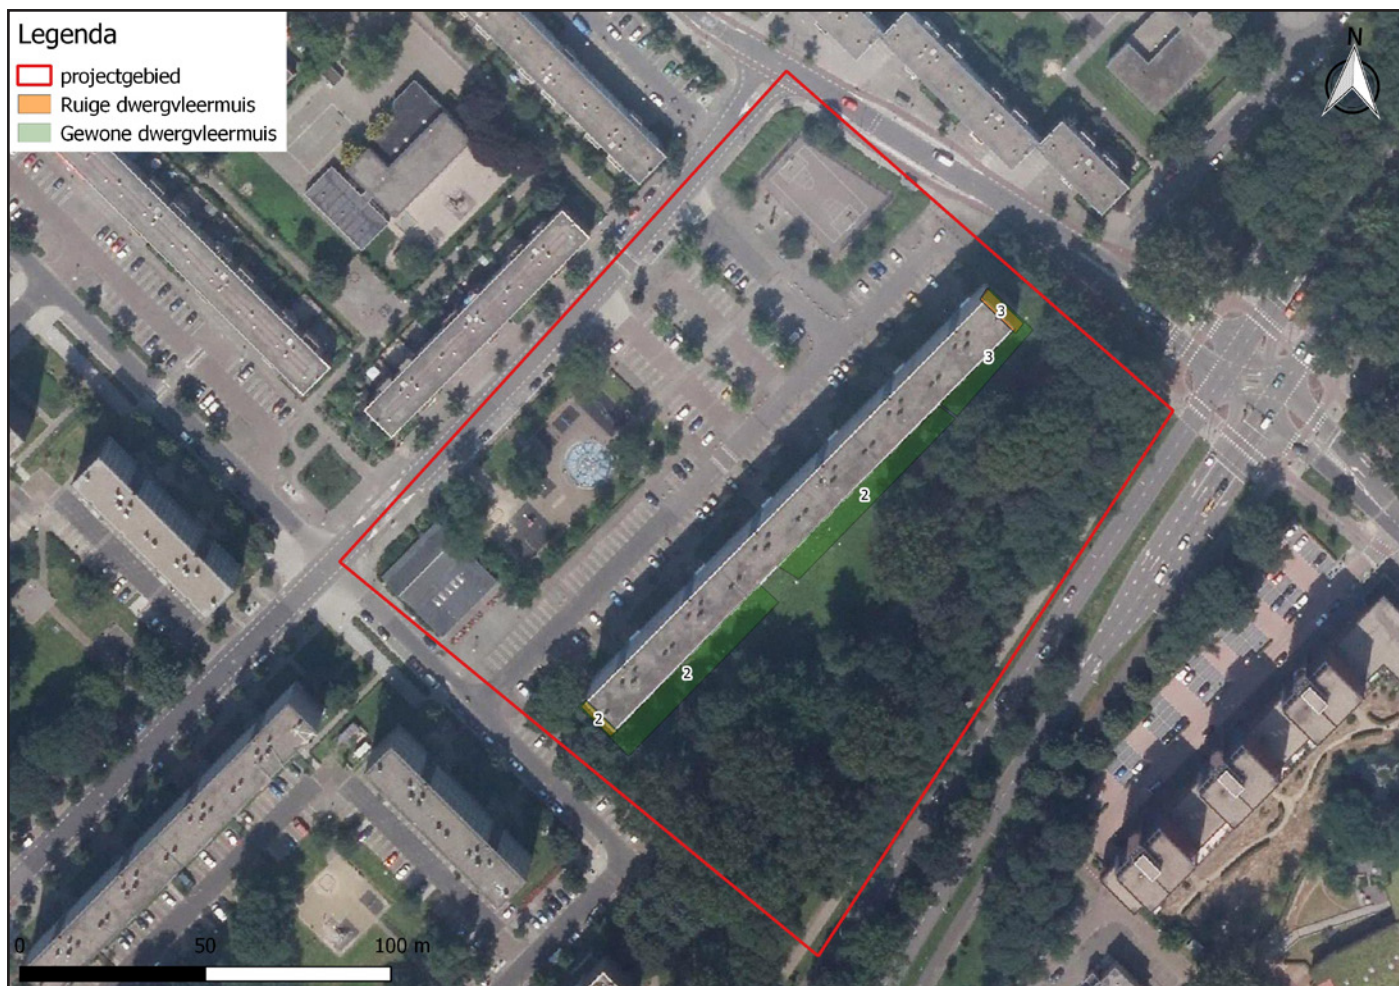
Zeven gewone dwergvleermuis en vijf ruige dwergvleermuizen hebben een paarverblijf in het gebouw. De locaties zijn weergegeven in Figuur 4. Dit betreft een interpretatie van diverse baltsende vleermuizen tijdens de bezoeken op 15 september, 27 september en 3 oktober.

De paarverblijven van ruige dwergvleermuizen bevinden zich in de kopgevels. Hier zitten op sommige plekken openingen in de voegen en mogelijk is er ruimte in de dakrand. De precieze locatie van paarverblijven van gewone dwergvleermuizen kon niet worden vastgesteld. Vermoedelijk bevinden deze zich zowel in de kopse gevels als aan de zuidoostkant (opening tussen de regenpijp en het balkon, zie bijlage 3 voor foto's). Aan de noordwestkant was vrijwel geen (balts)activiteit.

Figuur 4: locaties van de paarverblijven. Omdat het vaak rondvliegende en baltzende vleermuizen betref zijn de locaties niet altijd precies te bepalen. Daarom is het baltzgebied, of territorium, ingetekend, waarbinnen zich vermoedelijk het paarverblijf bevindt. De weergegeven nummers betreft het aantal baltzende individuen van de betreffende soort op die plek (Bron luchtfoto: PDOK, 2016)

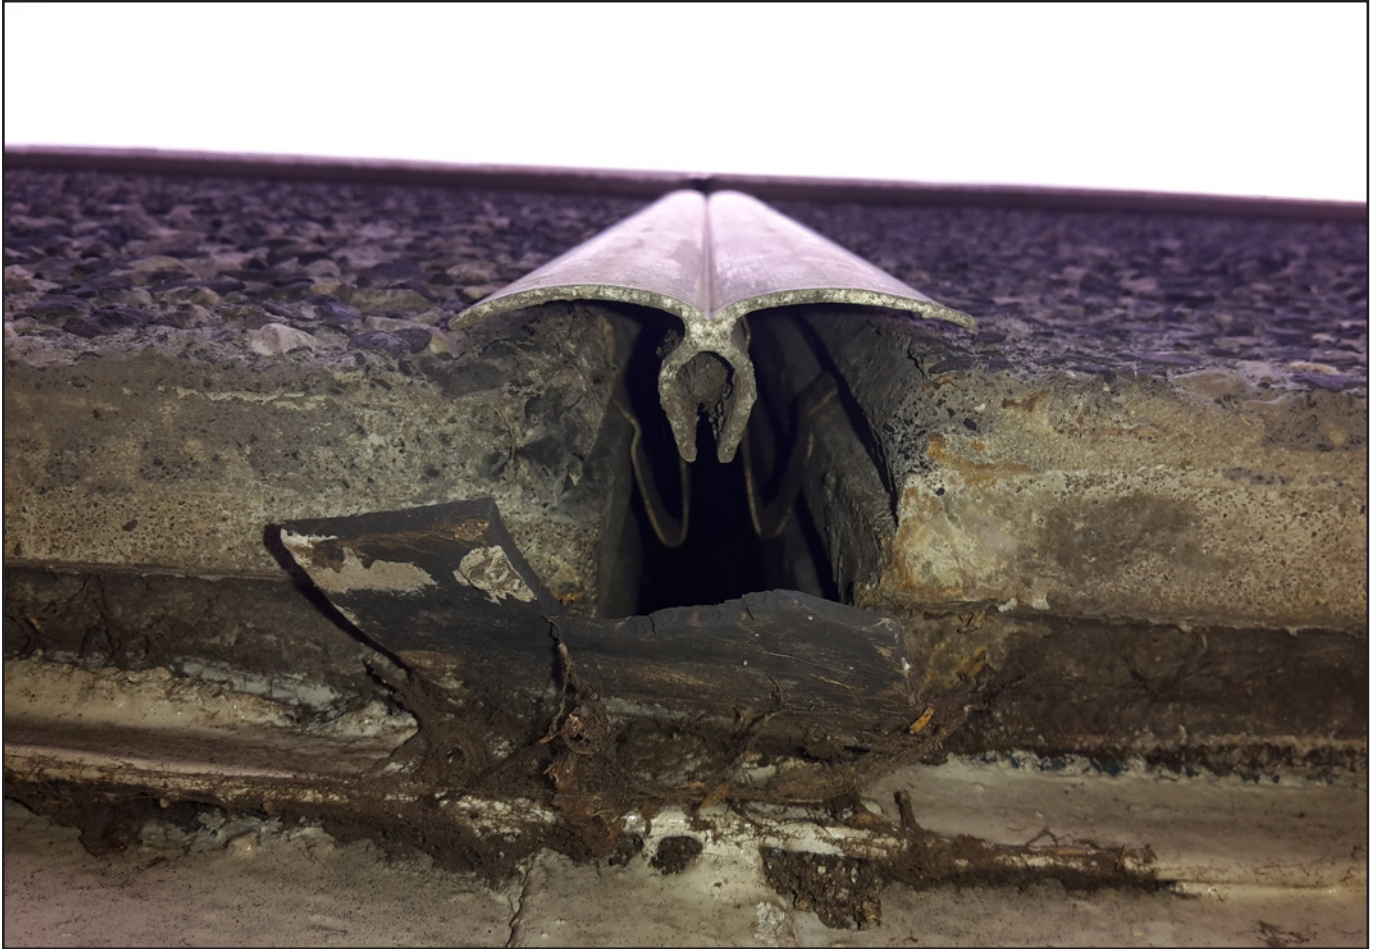
*Opening naar dilatatievoeg. Mogelijk worden deze gebruikt als paarverblijfplaats. Er bevinden zich twee dilatatievoegen in de flat waarbij op elke verdieping een dergelijke opening aanwezig is.*

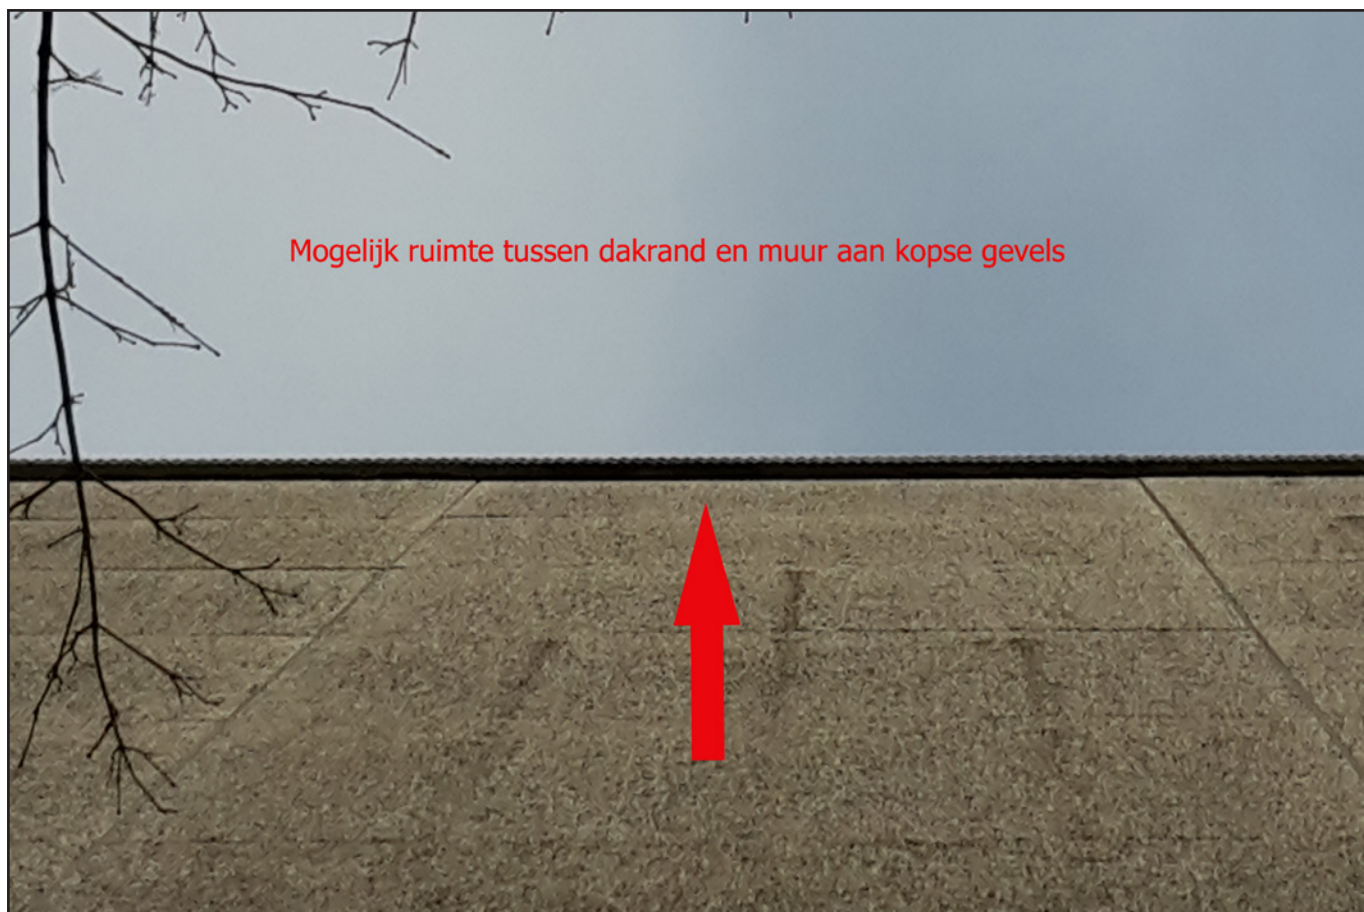
Mogelijk ruimte tussen dakrand en muur aan kopse gevels

*Kopgevels. Veel van de paaractiviteit concentreerde zich hier. De paarverblijven kunnen zitten in het dak maar ook in de gevel, aangezien het cement van de voegen op sommige plekken weg is, waardoor er een gat naar de spouw is ontstaan.*

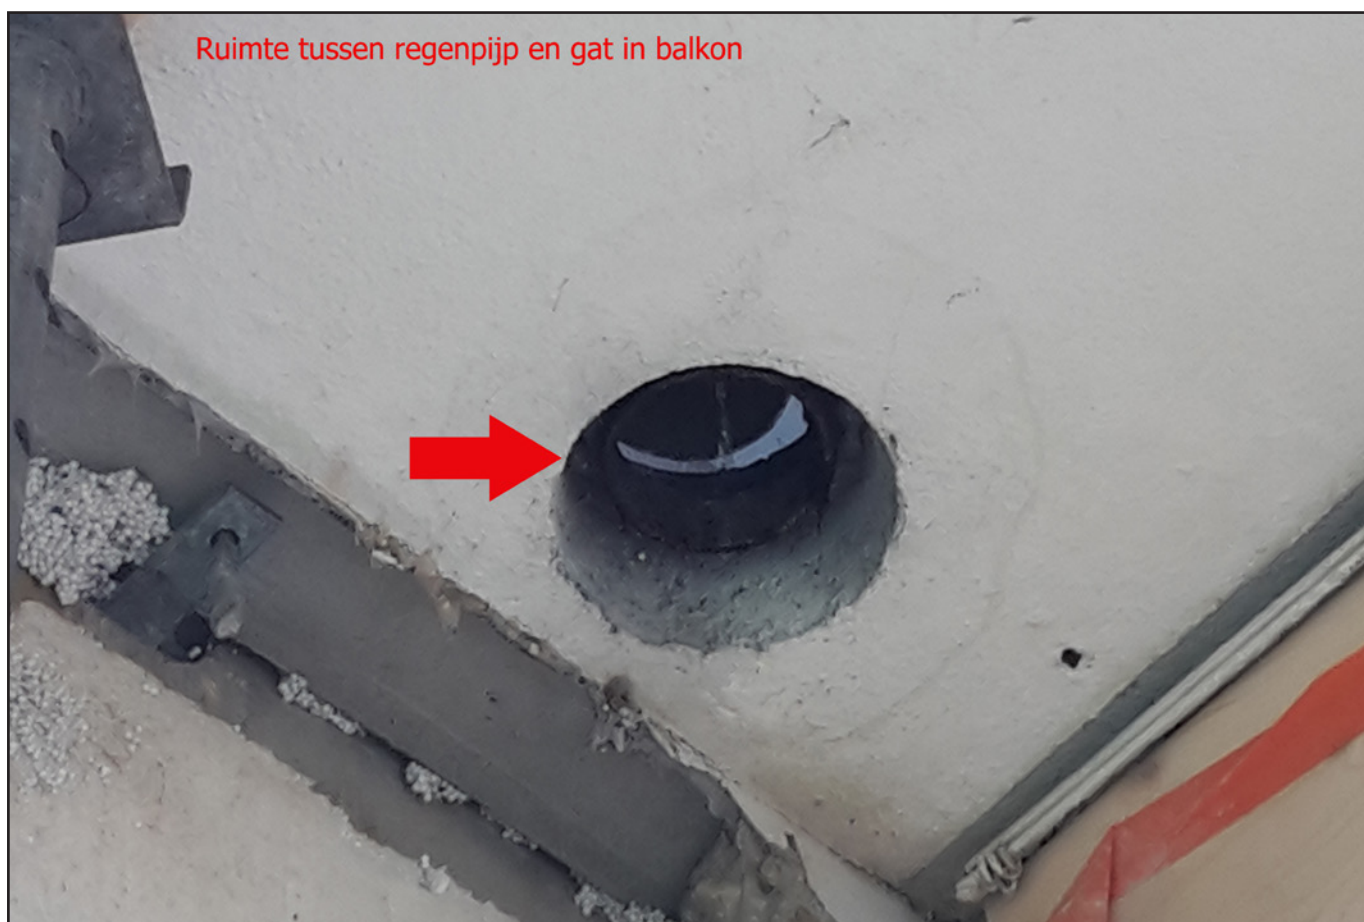
Ruimte tussen regenpijp en gat in balkon

*Gaten in de balkons. Hier loopt normaal de regenpijp door, maar tussen het balkon (alleen aan zuidoostkant) en de regenpijp is dan wel ruimte voor kleine verblijven zoals paar- en zomerverblijven. Vermoedelijk bevinden de zomerverblijven zich hier*

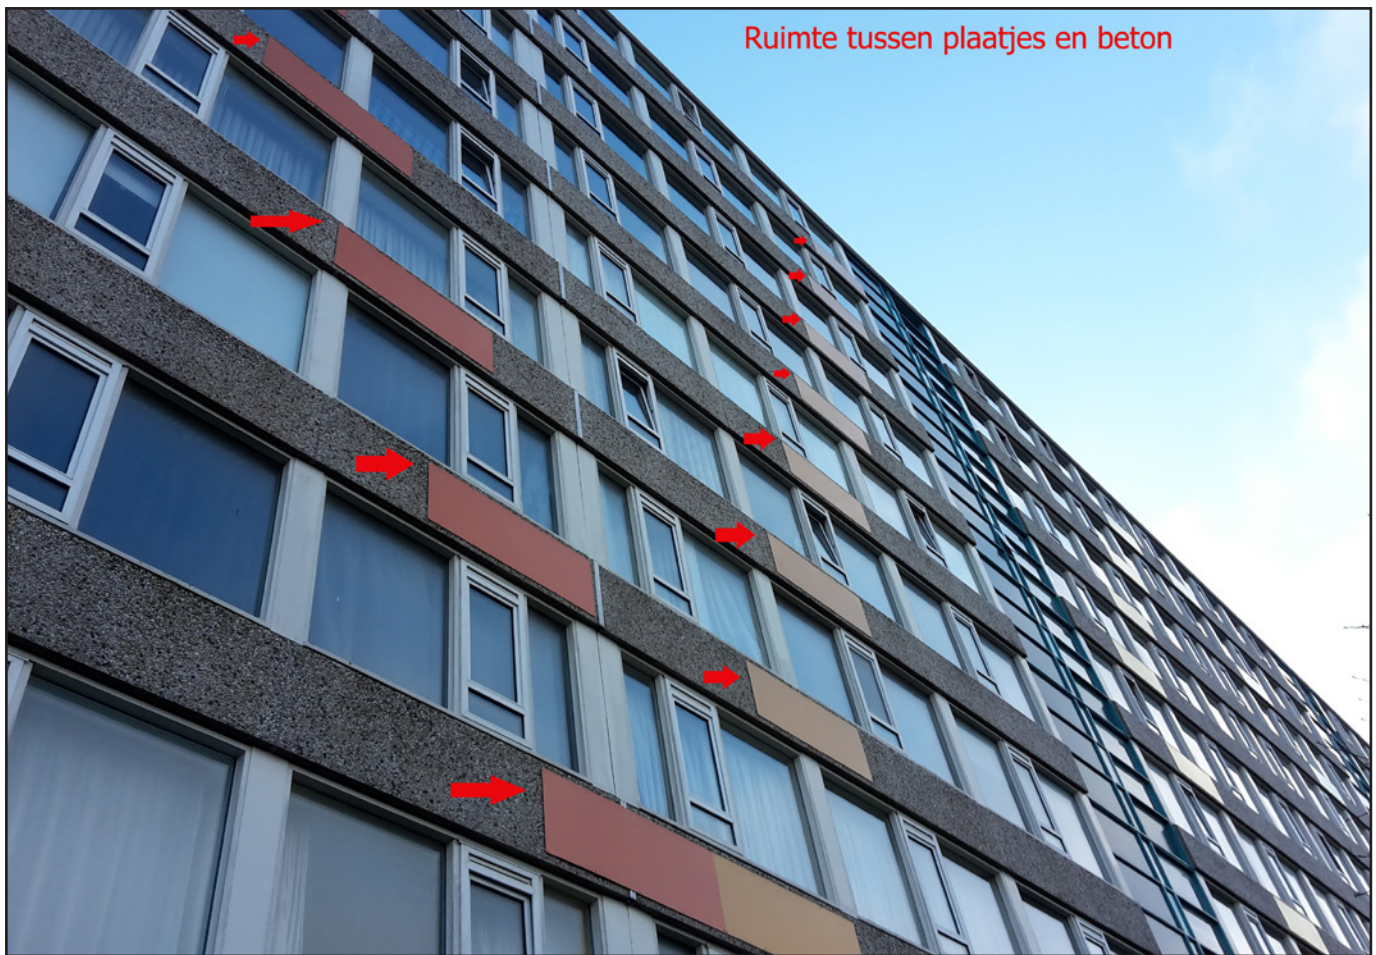
*Ruimte achter plaatmaterialen aan de noordwestkant voor kleine verblijven zoals zomer- en paarverblijven.*
