# **Archeologisch proefonderzoek in het Stationsgebied (2006)**

Op zoek naar middeleeuwse bewoningssporen, de stadsmuur en restanten van kasteel Vredenburg

A.M. Bakker  
Oktober 2006

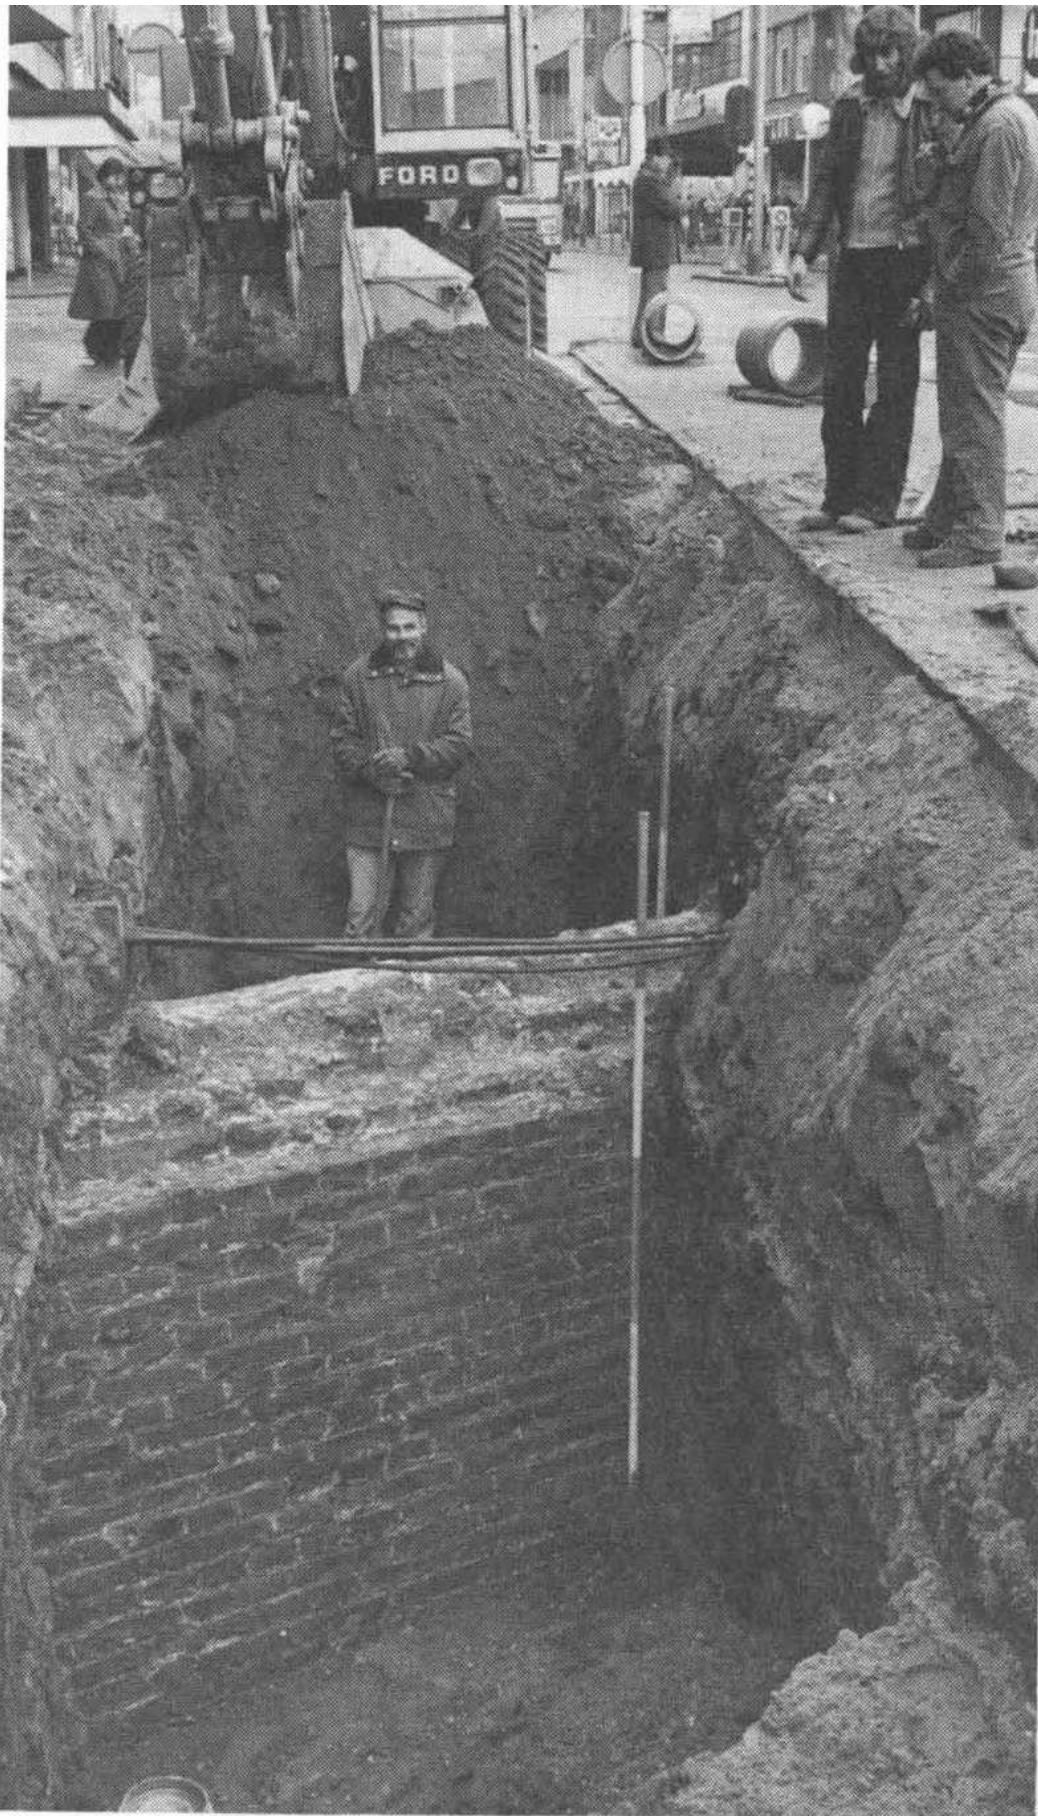
Afbeelding 1 De keermuur aan de noordzijde van het Vredenburg, voor de C&A in 1978.

Uit voorafgaand bureauonderzoek was bekend dat rond 1960 bij de bouw van het huidige gebouw van de C&A de keermuur is gedocumenteerd. De bovenkant van de keermuur bevond zich hier op 1.65 m +NAP, de onderkant en tevens aanlegdiepte op 0.65 m -NAP (afbeelding 2). Aan de bovenzijde was de muur 1.02 m, aan de onderzijde door een tweetal versnijdingen 1.50 m breed. Tijdens rioolwerkzaamheden voor de C&A in 1978 aan de noordzijde van het plein Vredenburg, is de keermuur opnieuw waargenomen. De bovenkant van de keermuur had daar een breedte van 1.00 m, de onderkant door versnijdingen 1.50 m. De aanlegdiepte kon niet worden vastgesteld. Ter hoogte van de hoek van de Willemstraat/Vredenburg kwam de keermuur een derde maal in het zicht. Hier bevond de bovenkant van de muur zich op 2.70 m +NAP en was 0.95 m breed. De onderkant bevond zich op 0.65 m +NAP en was door middel van versnijdingen verbreed tot 1.25 m. De aanlegdiepte kon niet worden bereikt. Op de noordoosthoek van het Vredenburgplein zelf kwamen tijdens dezelfde rioleringswerkzaamheden en de aanleg van een sprinklerleiding, funderingen van gebouwen van die behoorden tot 'De Teerling' tevoorschijn, evenals stukjes van de keermuur. Deze bevonden zich hier 0.70 m onder maaiveldniveau.

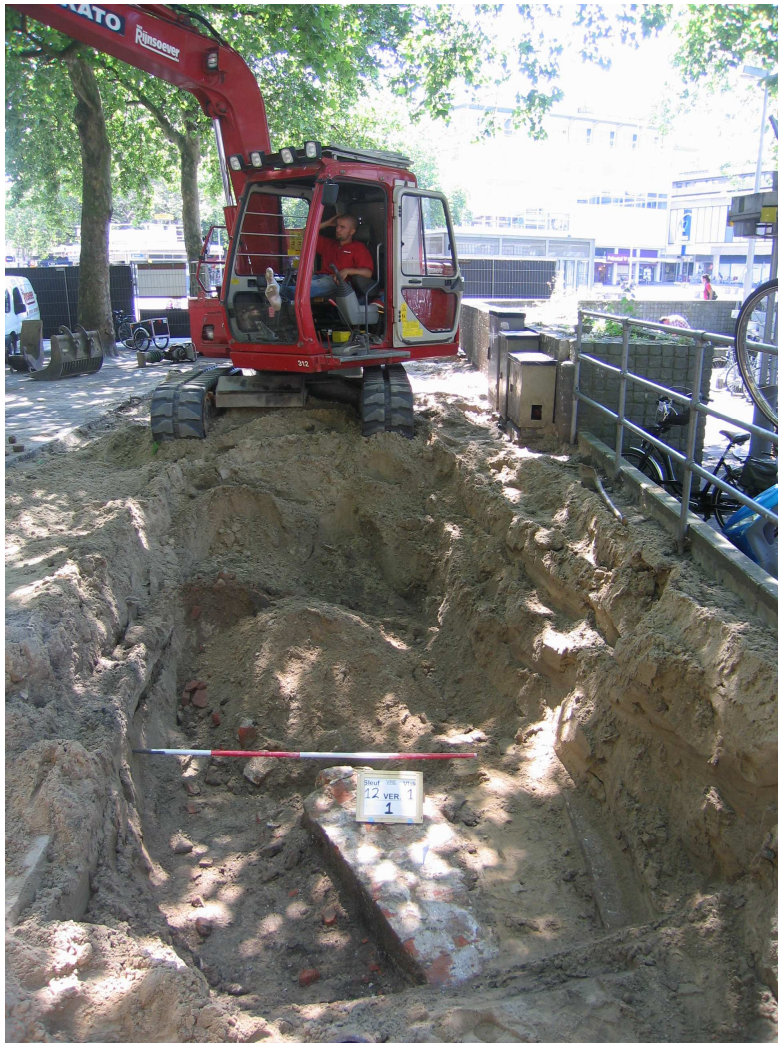
Over nagenoeg de gehele lengte van het te onderzoeken tracé is de keermuur aangetroffen (afbeelding 2 en 3). Alleen daar waar leidingen of bomen onderzoek onmogelijk maakten, kon deze niet worden blootgelegd. De opbouw van de muur komt overeen met de waarnemingen uit de jaren '60 en '70. De bovenkant van de muur bevond zich hier afwisselend op 2.90 m +NAP tot 1.96 m +NAP. De breedte was 0.80 m aan de bovenkant en op 1.33 m +NAP circa 1.00 m. De maximale diepte die werd bereikt, was 0.33 m +NAP in sleuf 12, waarbij de aanlegdiepte van de muur nog niet in het zicht kwam. Er konden geen versnijdingen worden waargenomen. Op enkele plaatsen was de muur doorbroken voor de aanleg van leidingen. De diepste buis werd aangetroffen op 1.64 m +NAP, waaruit kan worden afgeleid dat de muur onder dit niveau vermoedelijk geheel intact is. Aan de waterzijde is de keermuur enigszins beschadigd, waarschijnlijk betreft het hier vertering uit de tijd dat de muur nog functioneerde.

Afbeelding 2 De keermuur in sleuf 12 in 2006.

Tijdens het onderzoek is duidelijk geworden dat de keermuur ter plaatse van het nieuw geplande noordblok nog grotendeels in de bodem aanwezig is en in een goede staat verkeert. De resten moeten worden behouden en bij voorkeur zodanig worden ingepast dat ze publiekelijk toegankelijk zijn. Voor de bouwwerkzaamheden dient een monumentenvergunning bij de gemeente Utrecht te worden aangevraagd.

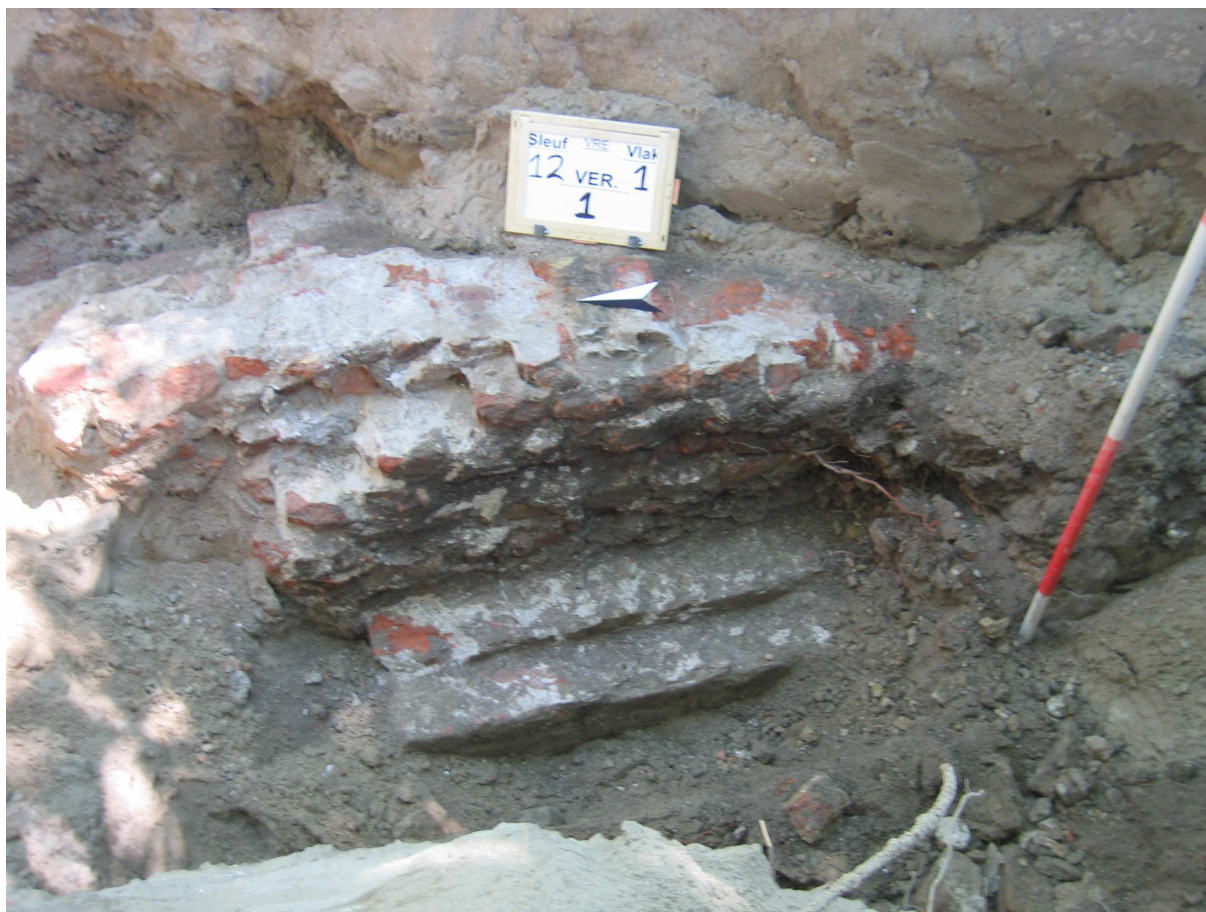
Afbeelding 3 De keermuur in sleuf 12 in 2006.

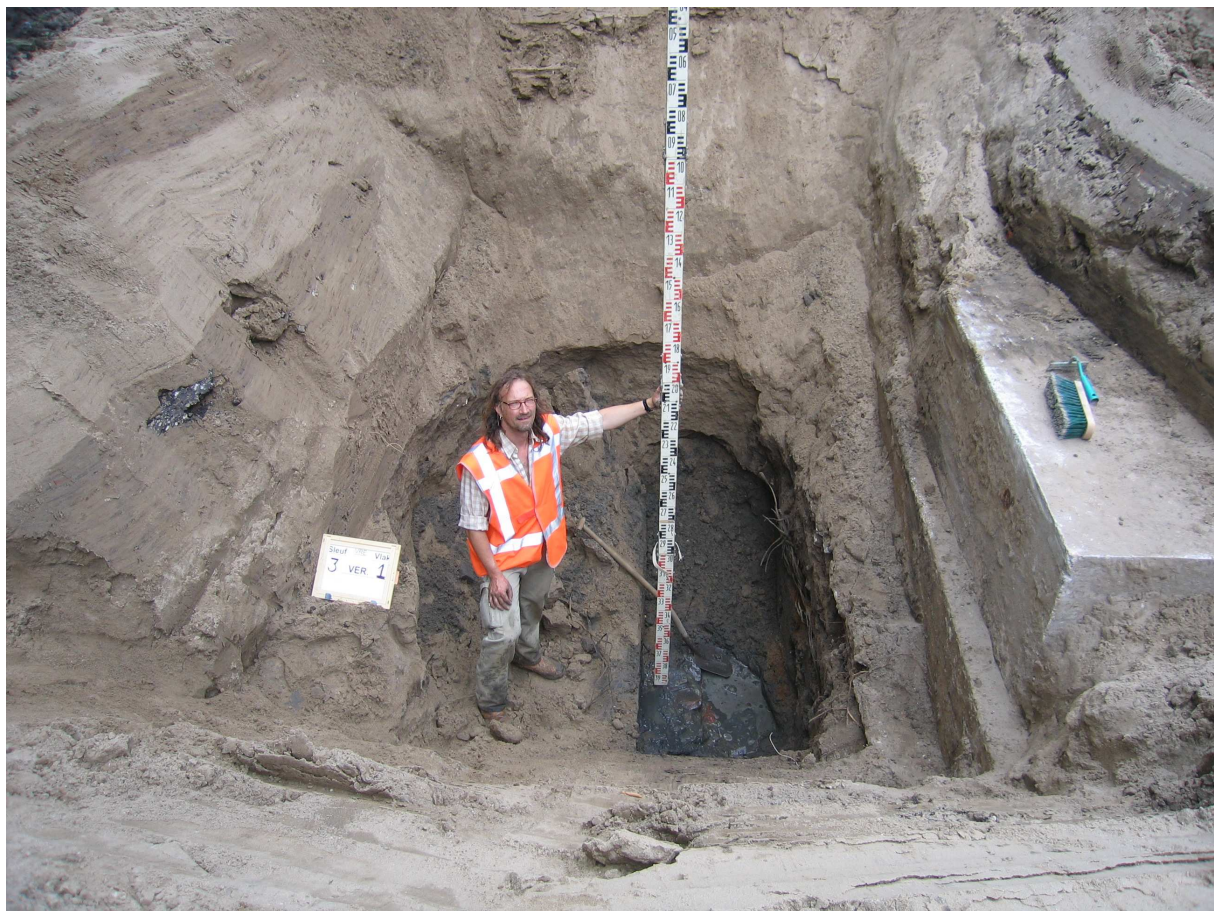
Tijdens het onderzoek werd aan de westzijde de betonnen voet van de kademuur op bijna vier meter diepte blootgelegd. Aan de oostzijde kwam de spuikoker tevoorschijn. Tussen de kademuur en de spuikoker bevond zich tot op circa 0.40 m -NAP schoon zand met puin. Hieronder werd, in een smal sleufje, net naast de betonnen voet van de kademuur bakstenen metselwerk van de toren waargenomen (kaart 3 en afbeelding 9). Het betrof een strook van ca. 0.70 m lang en ca. 0.50 m breed. De fundering was nog in goede staat en liep door onder de voet van de kademuur.

Het kon niet worden vastgesteld of de fundering van de toren onder de betonnen voet van de kademuur nog grotendeels aanwezig is en hier plaatselijk als geschikt werd bevonden als fundering voor de kademuur, of dat het metselwerk hier slechts een klein restant betreft. Omdat alleen hier tot op deze diepte kon worden gegraven, is ook niet vastgesteld of deze fundering zich over de gehele lengte van de toren voortzet.

Afbeelding 9 Restanten van de zuidwestelijke toren in 2006.

Van de zuidwestelijke toren zijn funderingsresten in de bodem waargenomen. Uit het onderzoek is niet gebleken over wat voor een areaal deze fundering zich nog uitstrekt. Indien deze fundering ten tijde van de vernieuwing van de kademuur in 1950 behouden is gebleven, kan dit nog 24 x 9 meter zijn, met een hoogte van anderhalve meter.

Ook hier geldt dat meer inzicht in de resten ten behoeve van een behoudsplan nader onderzoek vergt. Voor een nader onderzoek is het noodzakelijk dat een aantal bomen wordt geveld, de verkeersstroom wordt stilgelegd en dat er bronbemaling wordt aangebracht.

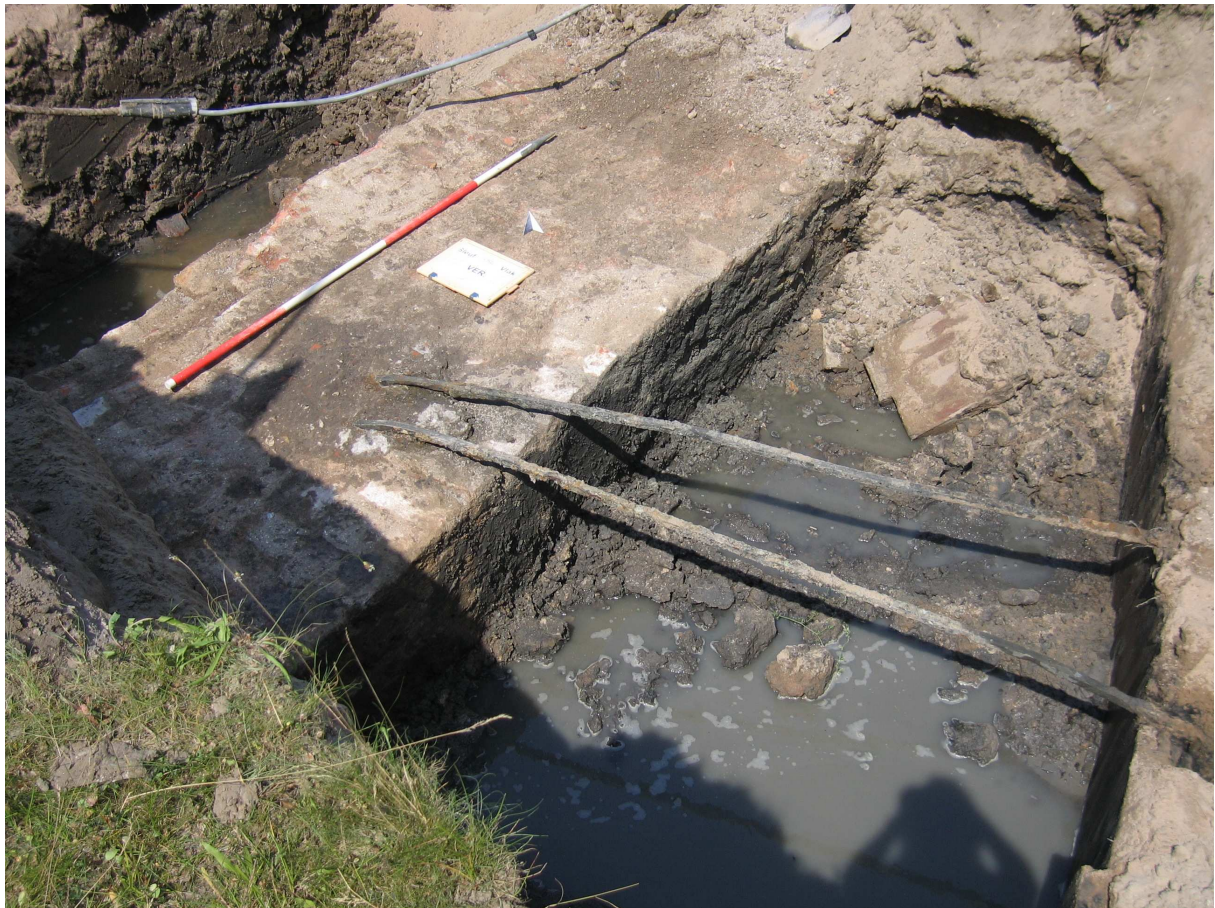
Sleuf 8 is aangelegd in het verlengde van sleuf 7. Hier kwam al spoedig de noordelijke stadsmuur tevoorschijn. De sleuf is uitgebreid om een duidelijk inzicht te verkrijgen over de aard, opbouw en omvang. De aanlegdiepte kon niet worden bereikt. De bovenkant van de muur is 1.20 m breed en bevond zich op 0.45 m +NAP. Het huidige maaiveld ligt hier op ca. 2,10 m +NAP. De stadsmuur is opgebouwd uit een groot formaat bakstenen (29,5 x 16 x 7 cm) en heeft een klamp van circa 0.32 m breed aan de grachtzijde van een iets kleiner formaat bakstenen (27 x 12 x 5,5 cm). Dit duidt erop dat er herstelwerk heeft plaatsgevonden. De klamp aan de voorzijde vormt een schuin oplopend vlak van  $\pm 75^\circ$ . Aan de voet heeft de muur een breedte van 1,90 m. Daaronder bevindt zich nog een drietal versnijdingen waarmee de muur op een diepte van 0.40 m -NAP een totale breedte van 2,20 m heeft. Het is aannemelijk dat aan de grachtzijde de breedte op dieper niveau nog meer zal toenemen. Aan de walzijde zijn geen versnijdingen waargenomen en de muur staat hier ook recht overeind. Een opvallende ontdekking betrof een houten beschoeiing die op een afstand van circa 2.00 m achter de muur aan de walzijde werd aangetroffen. Deze was met twee stalen ankers verbonden aan de muur door middel van een in de muur gehakt gat met een doorsnede van 0.60 m. De ankers zijn aangebracht na de sloop van de muur en zijn samen met de beschoeiingen in de negentiende eeuw gedateerd.

Afbeelding 10 De stadsmuur met negentiende-eeuwse ankers tijdens onderzoek in 2006.

Tijdens het onderzoek is de fundering van de noordelijke stadsmuur in het verlengde van de toren het Paard blootgelegd. Het is noodzakelijk om inzicht te verkrijgen hoever deze fundering doorloopt richting de hoektoren onder het verkeersplein Paardenveld.
