**Nulsituatie bodemonderzoek  
omgevingsvergunning  
Bioscoop Wolff Jaarbeurs Utrecht**

**Concept, 20 december 2013**

Kenmerk R001-1218988IHV-Ios-V01

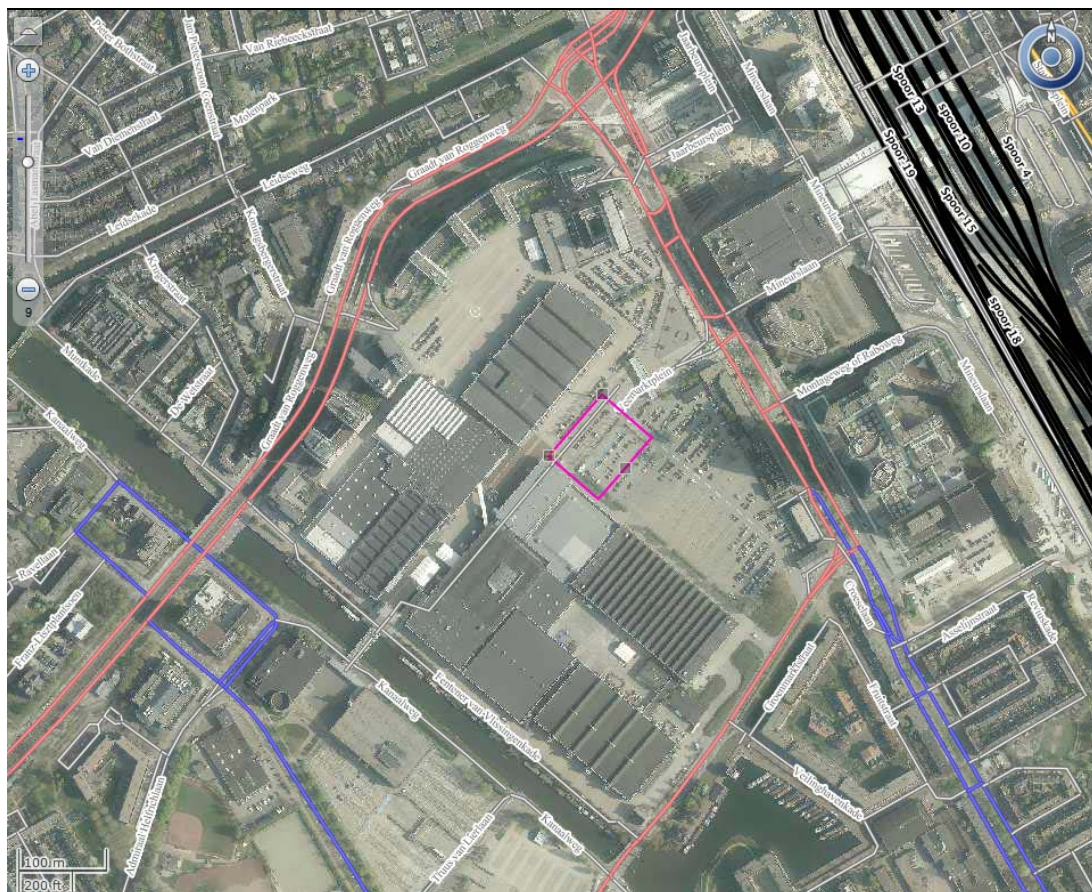
**Figuur 2.1 Ligging onderzoekslocatie Bioscoop Wolff Jaarbeurs te Utrecht (in roze)**

In figuur 2.1 is de huidige situatie van de onderzoekslocatie en de directe omgeving weergegeven. Het terrein is bijna volledig verhard en grotendeels in gebruik als parkeerterrein en toegangsweg. Er zijn enkele groenstroken en trottoirs (klinkerverharding) op de onderzoekslocatie aanwezig.
