**Verkennd bodemonderzoek  
Verkennd asbest in grond onderzoek  
Van Heukelomlaan  
Utrecht**

**Projectnummer: A7971**

Definitief

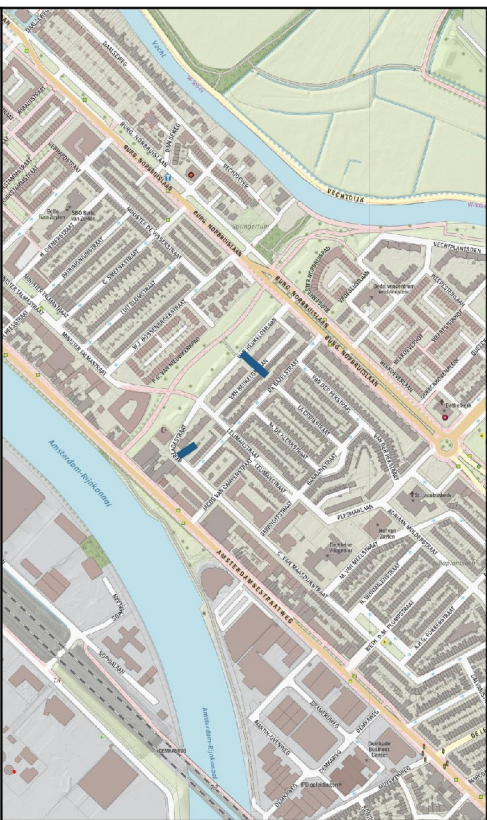
**Bijlage B:**  
**Overzichtstekening onderzoekslocatie**

Asbestverdacht materiaal
