## Verkennd Bodemonderzoek

Project: 2022-064

Locatie: Kogllaan 26 te Utrecht

Datum: 28 april 2022

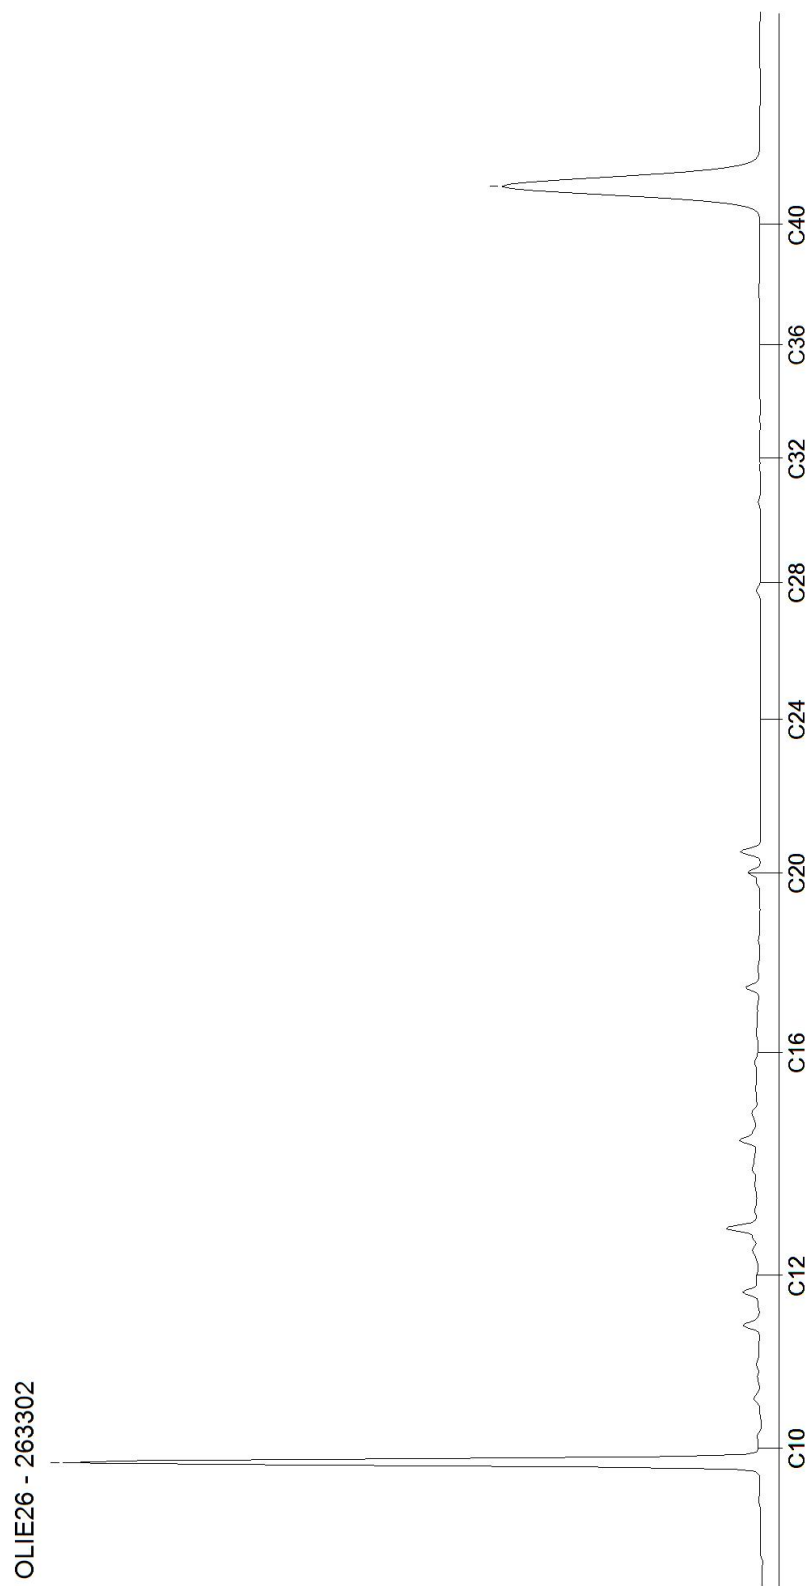
**Monster beschrijving: Pb1wm1**

CHROMATOGRAM for Order No. 1147219, Analysis No. 263302, created at 20.04.2022 12:35:07
