**Historisch bodemonderzoek Eendrachtlaan e.o.  
(Merwedekanaalzone deelgebied 6) te Utrecht**

projectnummer 0480616.100  
definitief revisie 01  
10 november 2022

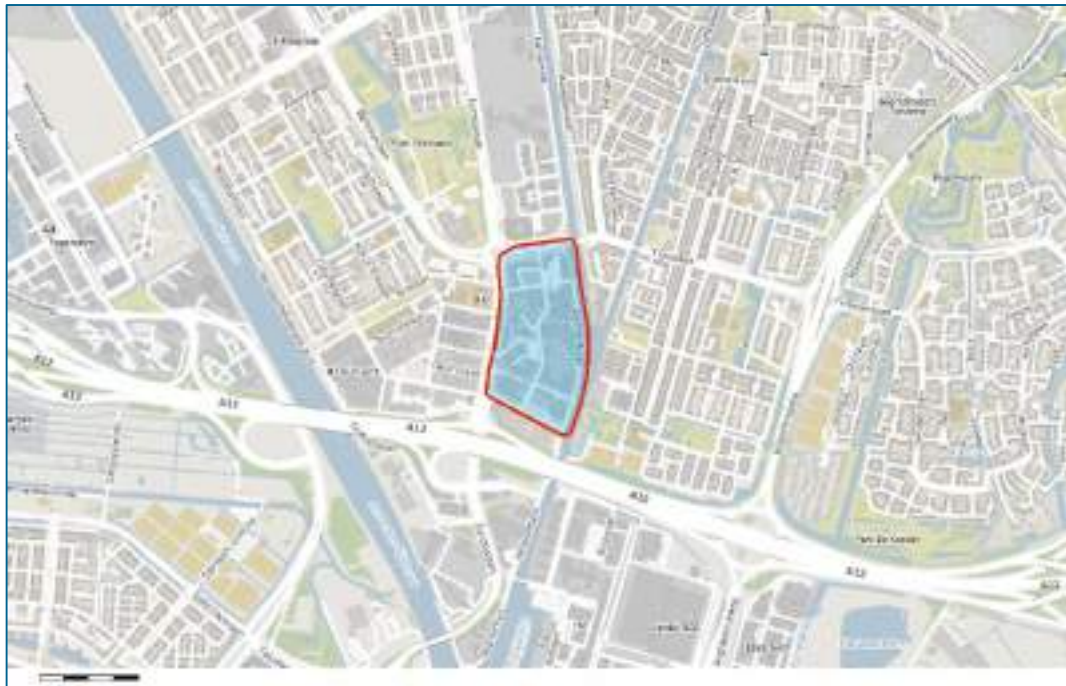
Figuur 2.1: Uitsnede omgevingsrapportage met ligging onderzoekslocatie en 25 m buffer

De situering is weergegeven op tekening 0480616.100-S1. Een uitsnede van de Omgevingsrapportage is opgenomen in figuur 2.1.

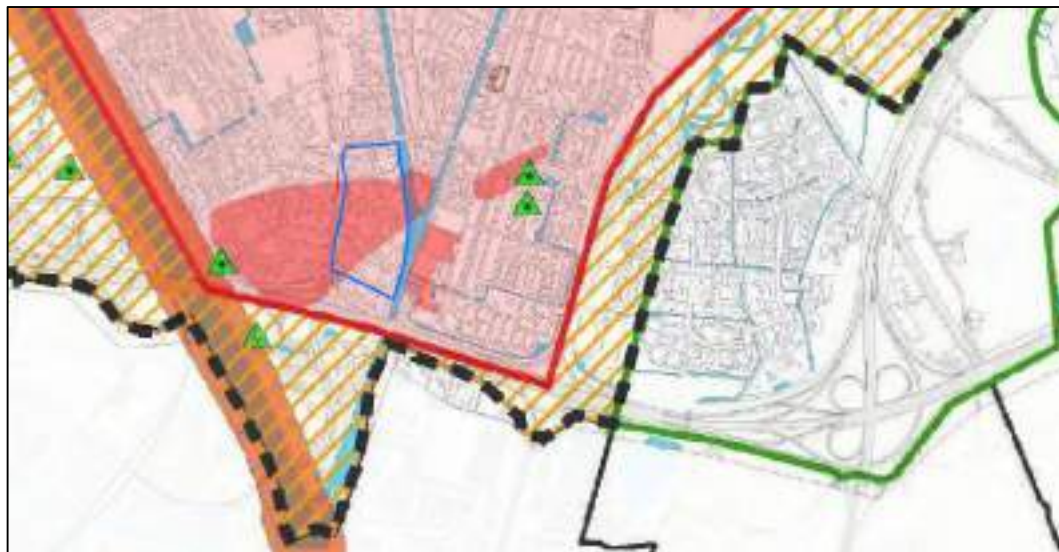
Figuur 2.3: Ligging onderzoeksgebied (rood) binnen uitsnede van het Gebiedsplan met situering pluim Jutfaseweg 226

Het huidige onderzoeksgebied ligt binnen het Gebiedsplan gebiedsgericht grondwaterbeheer Utrecht (Royal Haskoning, kenmerk onbekend, d.d. 29 april 2015). In dit plan is de aanpak van grondwaterverontreinigingen vanaf 5 m -mv. beschreven. Het onderzoeksgebied ligt binnen de pluim met een sterke grondwaterverontreiniging afkomstig van de Jutfaseweg 226 (zie figuur 2.3) waarvoor in de periode 1990 – 2021 diverse bodemonderzoeken en -saneringen zijn uitgevoerd. Onderstaand worden het meest recente rapport die betrekking heeft op het huidige onderzoeksgebied besproken.

Uit het rapport van Sweco ('CSM Jutfaseweg 226 te Utrecht, Doorkijk nut en noodzaak maatregelen voor een met VOCl verontreinigde locatie', kenmerk SW NL0226813, d.d. 5 juni 2018) blijkt dat voor het huidige onderzoeksgebied ontwikkeling gepland is naar meer woningen, maar dat het geen plannen voor grondgebonden woningen betreffen. Verder blijkt uit het rapport dat in het gebied waar de pluim met VOCl aanwezig is, specifiek onderzoek is verricht naar mogelijke risico's als gevolg van uitdamping. Hierbij is vastgesteld dat het verontreinigde grondwater aanwezig is vanaf een diepte van meer dan 10 m -mv. Bij bodemluchtmetingen zijn geen verhoogde gehalten aangetroffen. Op basis hiervan kan worden geconcludeerd dat als gevolg van de pluim geen gevaar bestaat voor uitdamping.

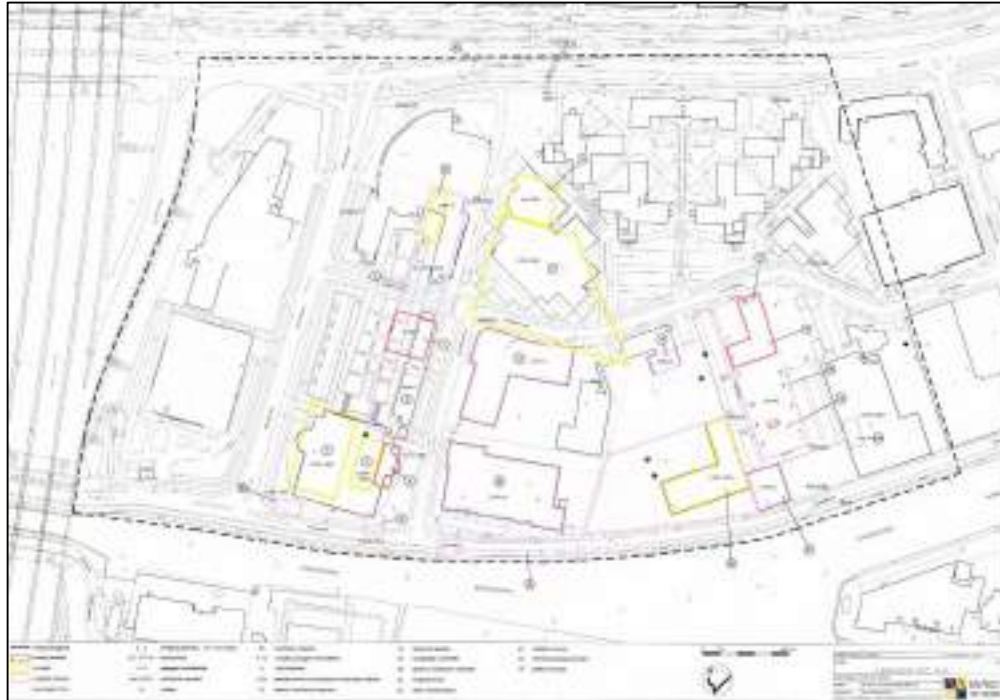
Figuur 2.4: Kopie overzicht kanskaart onderzoek AA & C Nederland BV, kenmerk 11-5956, d.d. 22 juli 2011

In 2011 is aanvullend historisch onderzoek naar potentiële VOCl bronnen uitgevoerd binnen een deel van het huidige onderzoeksgebied (AA & C Nederland BV, kenmerk 11-5956, d.d. 22 juli 2011). Hierbij zijn een aantal potentiële bronlocaties voor VOCl naar voren gekomen. In tabel 2.2 en figuur 2.4 zijn deze locaties weergegeven. De samenvattende kaarten uit het rapport zijn opgenomen in bijlage 3.

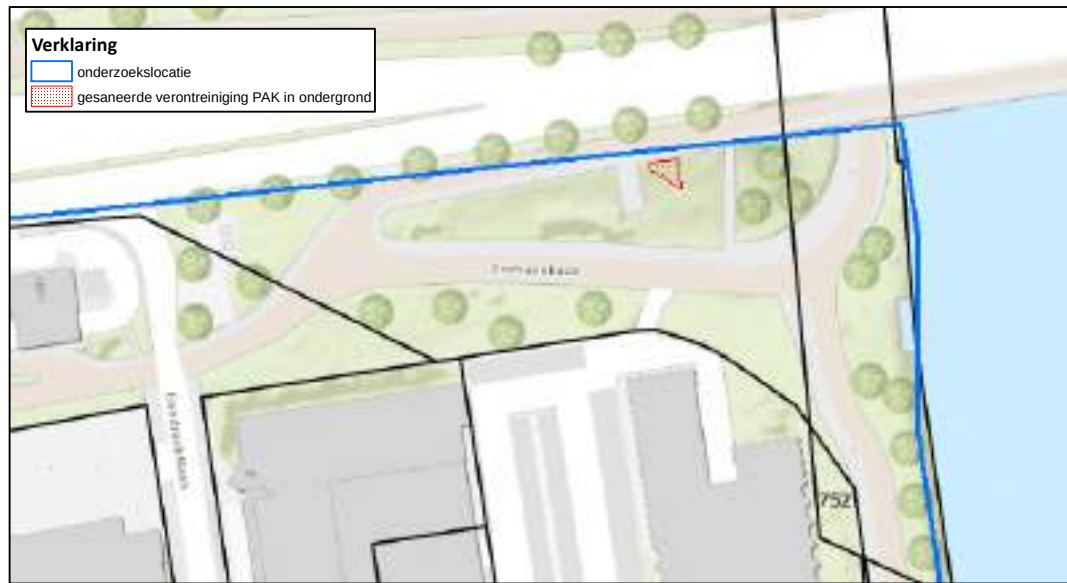
Figuur 2.6: Ligging saneringslocatie t.b.v. aanleg bergbezinkbassin Beneluxlaan

In de groenstrook tussen de Beneluxlaan en de Zeehaenkade is een bergbezinkbassin aangelegd. Ten behoeve hiervan is bodemonderzoek uitgevoerd (IBU, kenmerk 402.30556.013, d.d. 15 oktober 2007) waaruit blijkt dat plaatselijk in de ondergrond een matig tot sterk verhoogd gehalte aan PAK is gemeten. De omvang van de sterke verontreiniging is geschat op ongeveer 3 m<sup>3</sup>. In de overige onderzochte grond en het grondwater zijn over het algemeen maximaal licht verhoogde gehalten aan onderzochte stoffen gemeten. Vanwege de verhoogde gehalten aan PAK is de grond ontgraven en afgevoerd onder milieukundige begeleiding van P&J Milieuservices (kenmerk 0828001F, d.d. 22 juli 2008). Hierbij is de verontreinigde grond verwijderd tot maximaal 1 m -mv. Uit het controlemonster van de putbodem en -wanden blijkt dat hierin een licht verhoogd gehalte aan PAK is gemeten. Op basis hiervan is in het rapport geconcludeerd dat de ontgraving van de verontreinigde grond in voldoende mate is uitgevoerd. De ligging van de saneringslocatie is weergegeven in figuur 2.6.

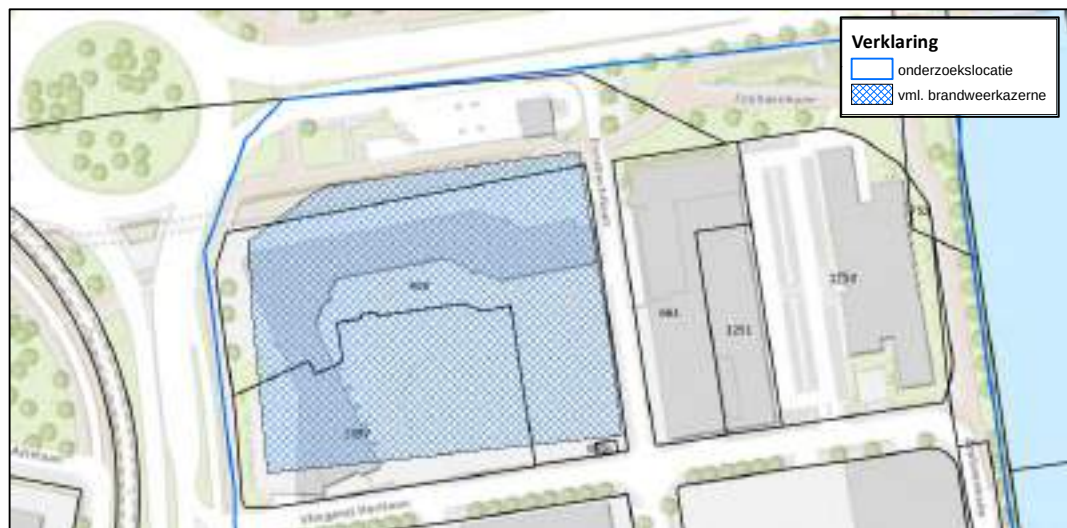
Figuur 2.7: Ligging voormalig brandweerterrein

Het Vliegend Hertlaan 15 was vanaf 1976 tot omstreeks 1995 in gebruik door de brandweer. Op het terrein waren behalve een kazernegebouw ook werkplaatsen voor voertuigonderhoud en aan de oostzijde van de kazerne waren in het verleden ondergrondse brandstoftanks aanwezig. Naast de benzinetank en de dieseltank lagen ten oosten van de kazerne ook twee ondergrondse tanks voor de opslag van afgewerkte motorolie en voor dieselolie voor een noodaggregaat. In figuur 2.7 is de ligging van het voormalige brandweerterrein weergegeven.

In de periode 1994 – 2005 zijn op het terrein van de brandweer diverse bodemonderzoeken en bodemsaneringen uitgevoerd. De relevante tekeningen van deze onderzoeken en saneringen zijn

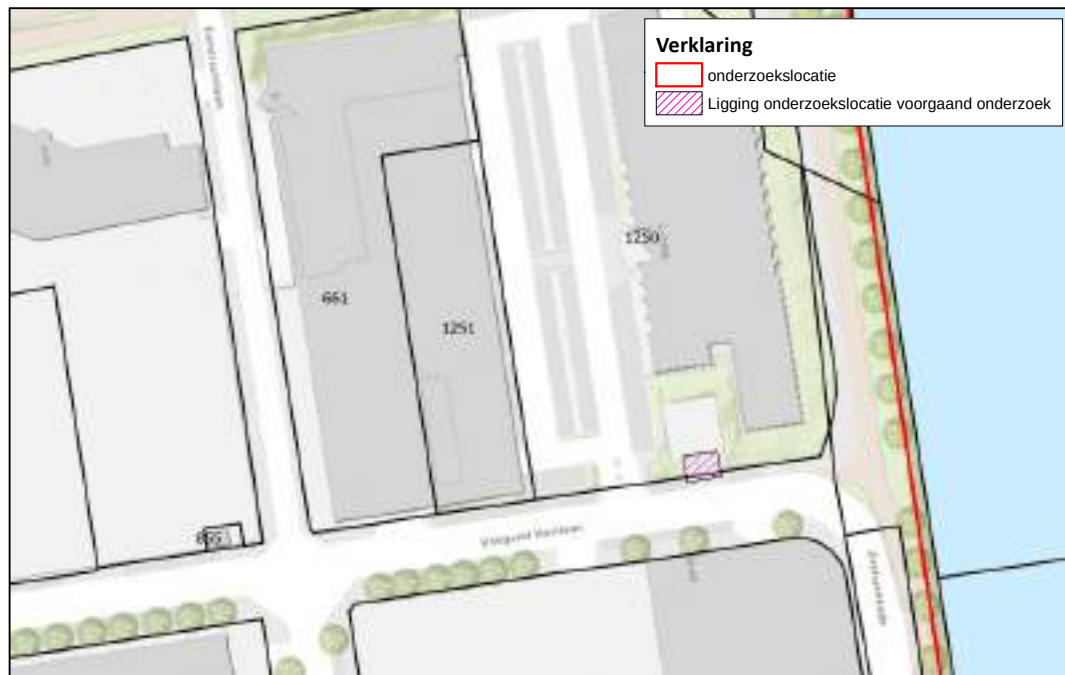
Figuur 2.10: Ligging ORAC-locatie aan de Vliegende Hertlaan

In verband met de voorgenomen aanleg van ondergrondse containers is in 2017 een bodemonderzoek uitgevoerd (NIPA, kenmerk 15566-11 (2), d.d. 7 maart 2017). In figuur 2.10 is de ligging

van de locatie weergegeven. In de opgeboorde grond zijn vanaf het maaiveld tot circa 0,5 à 0,7 m -mv. zwakke bijmengingen met baksteen aangetroffen. In één boring zijn vanaf ongeveer 0,4 tot 0,6 m -mv. matige bijmengingen met baksteen en kooltjes waargenomen. In de matig baksteen- en kooltjeshoudende grond zijn een sterk verhoogd gehalte aan PAK, een matig verhoogd gehalte aan minerale olie en licht verhoogde gehalten aan zink en PCB gemeten. Zowel zintuiglijk als analytisch is in deze grond geen asbest aangetoond. In de overige onderzochte grond zijn maximaal licht verhoogde gehalten aan onderzochte stoffen gemeten. Op basis daarvan is geconcludeerd dat minder dan 25 m<sup>3</sup> grond sterk verontreinigd is en derhalve geen sprake is van een geval van ernstige bodemverontreiniging. Het grondwater bevond zich tijdens het onderzoek op circa 2,7 m -mv. en bevatte maximaal een licht verhoogd gehalte aan barium.

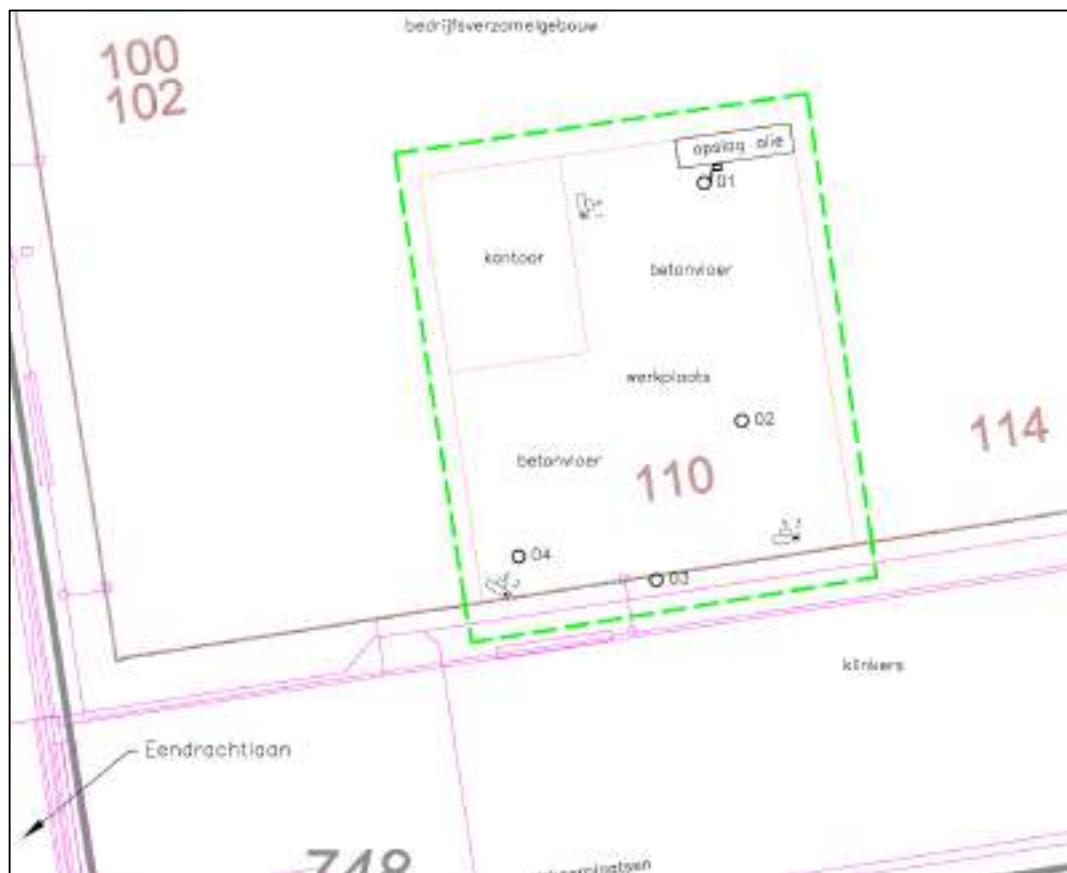
Figuur 2.13: Uitsnede situatietekening bodemonderzoek Inventerra, kenmerk 16-2238-R01JV, d.d. 12 oktober 2016

In verband met de geplande activiteiten op de locatie is in 2016 een nulsituatie bodemonderzoek uitgevoerd op de Eendrachtlaan 110 (Inventerra, kenmerk 16-2238-R01JV, d.d. 12 oktober 2016). Hierbij is de werkplaats inclusief de olieopslag onderzocht (zie figuur 2.13). In de bovengrond onder de betonvloer zijn geen verhoogde gehalten aan onderzochte stoffen gemeten. Het grondwater bevat licht verhoogde gehalten aan barium en dichlooretheen.

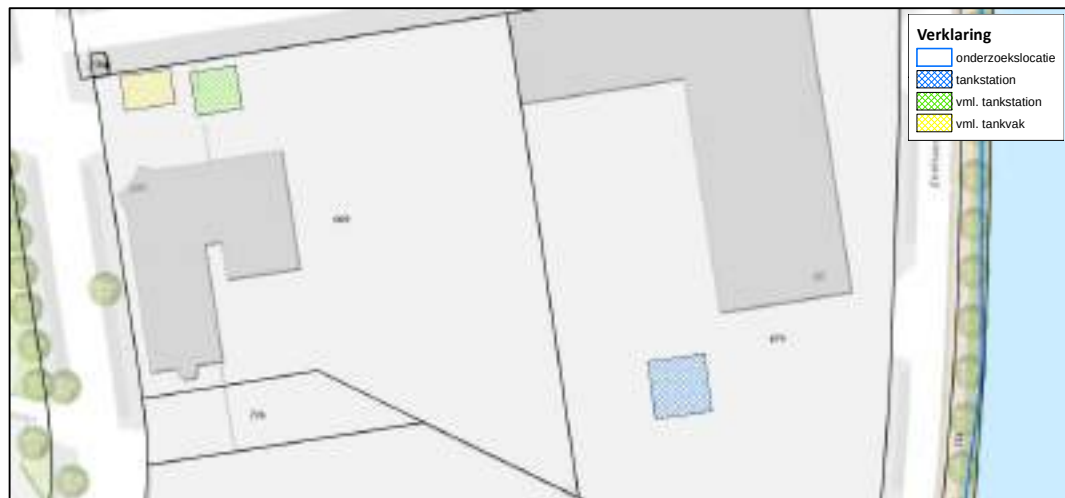
Figuur 2.15: Ligging voormalig en huidig tankstation op de Eendrachtlaan 280 / Zeehaenkade 50

Aan de andere kant van het terrein, aan de Zeehaenkade 50, ligt het huidige tankstation. Hier-voor is in 2002 en 2013 een grondwatermonitoring bekend. Uit deze monitoringen (BAM nbm In-fra, kenmerk MO2078-R-1/ddo, d.d. 13 november 2002 en E.C.O. Inspections, kenmerk 3526 LB\_280\_2013-03-21\_VLD, d.d. 2 april 2013) blijkt dat in het grondwater ter plaatse geen ver-hoogde gehalten aan minerale olie en/of vluchtige aromaten zijn gemeten. In figuur 2.15 is de situering van het huidige en voormalige tankstation weergegeven.

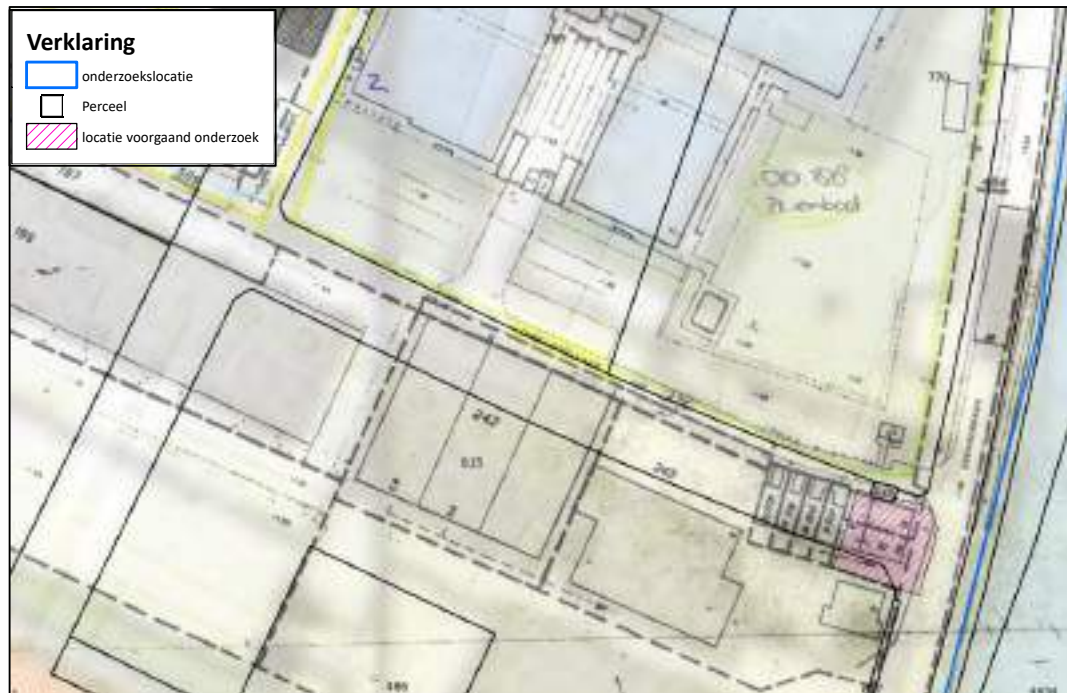
Figuur 2.18: Ligging onderzoekslocatie Zeehaenkade 14 o.b.v. topografische kaart van omstreeks 1990 (bron: ESRI en topotijdreis.nl) en tekening onderzoek bij zwembad uit 1988

Ter plaatse van de voormalige Zeehaenkade 14 is in 1990 een bodemonderzoek uitgevoerd in verband met uitgifte van het perceel en gebruik als parkeerplaats (Buro Chemische Milieuzaken gemeente Utrecht, d.d. maart 1990). Voorheen stond hier een woning die afgebrand en gesloopt is. Uit het onderzoek blijkt de bodem veel puin bevat en dat de grond daarom niet is geanalyseerd. Het grondwater bevatte geen verhoogde gehalten aan onderzochte stoffen. De globale ligging van de onderzoekslocatie is weergegeven in figuur 2.18.

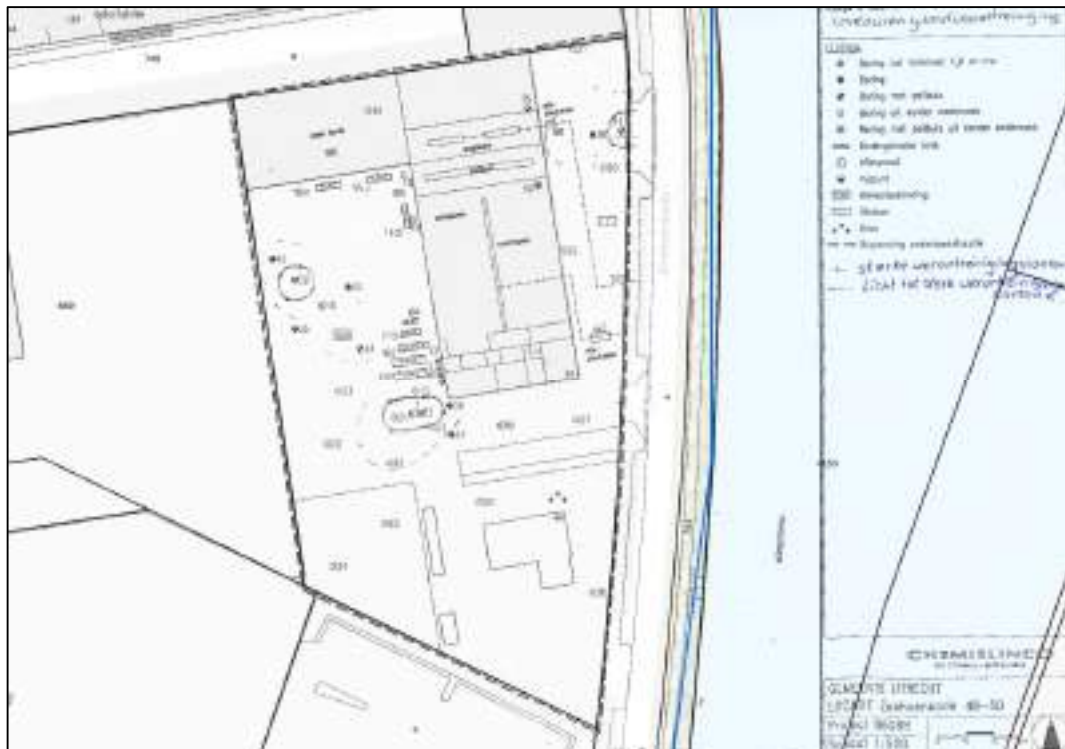
Figuur 2.19: Uitsnede tekening nader bodemonderzoek Chemielinco, kenmerk 98088, d.d. 17 juni 1998

Aanbevolen is om de verontreiniging bij de afleverzuil te saneren middels ontgraving. Onbekend is of deze sanering ook heeft plaatsgevonden. In figuur 2.19 is een uitsnede van de tekening opgenomen.

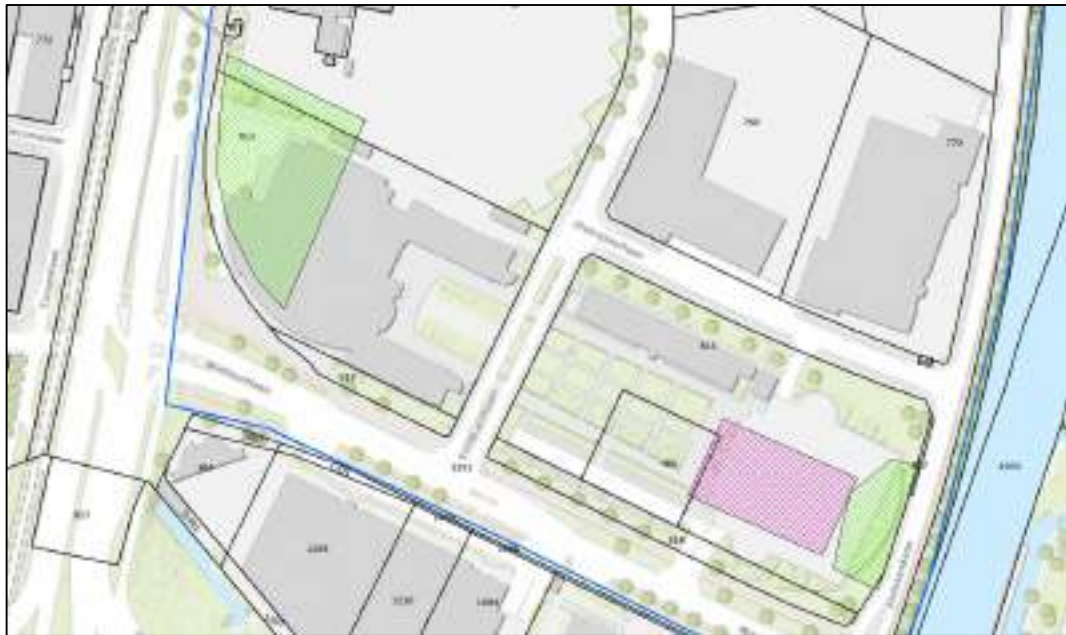
Figuur 2.21: Ligging voormalige tankstations en carrosseriefabriek Winthontlaan

In de periode 1985 – 1992 zijn op het terrein ten noorden van de Winthontlaan diverse bodemonderzoeken en -saneringen uitgevoerd. Hieruit blijkt dat op basis van het voormalige gebruik het terrein ingedeeld is in 3 delen, namelijk gebied I aan de hoek Europalaan en Winthontlaan, gebied II het middengedeelte en gebied III aan de hoek Winthontlaan en Zeehaenkade. In gebied I was tot begin 1988 benzinestation Europal gevestigd. Binnen gebied II stond een pand dat tijdens het onderzoek gedeeltelijk in gebruik was als kledingwinkel en verder leeg stond en er lag een HBO-tank (6.000 l). Op het terrein van gebied III was in het verleden een carrosseriebedrijf van Hoogeboom en Alco gevestigd. Aan de zijde van de Zeehaenkade was een tankstation gevestigd. De ligging van de voormalige verdachte activiteiten is weergegeven in figuur 2.21.

Uit de onderzoeken blijkt dat deelgebied I dat de grond binnen deelgebied I licht verontreinigd was met minerale olie en het grondwater sterk verontreinigd met minerale olie en vluchtige aromaten. De grond in deelgebied II blijkt verontreinigd met zware metalen en PAK. De grond en het grondwater ter plaatse van het voormalige benzinstation in deelgebied III was sterk verontreinigd met minerale olie en vluchtige aromaten. Op het overige terreindeel van deelgebied III is plaatselijk een verontreiniging met zware metalen en PAK aangetroffen. In de groenstroken ten zuiden van het gebied zijn in het onderzoek in 1990 zintuiglijk waarnemingen gedaan die duiden op de aanwezigheid van een brandstofgerelateerde bodemverontreiniging. Op basis van de analysesresultaten bleek er geen aanleiding te zijn tot verder onderzoek en/of sanerende maatregelen.

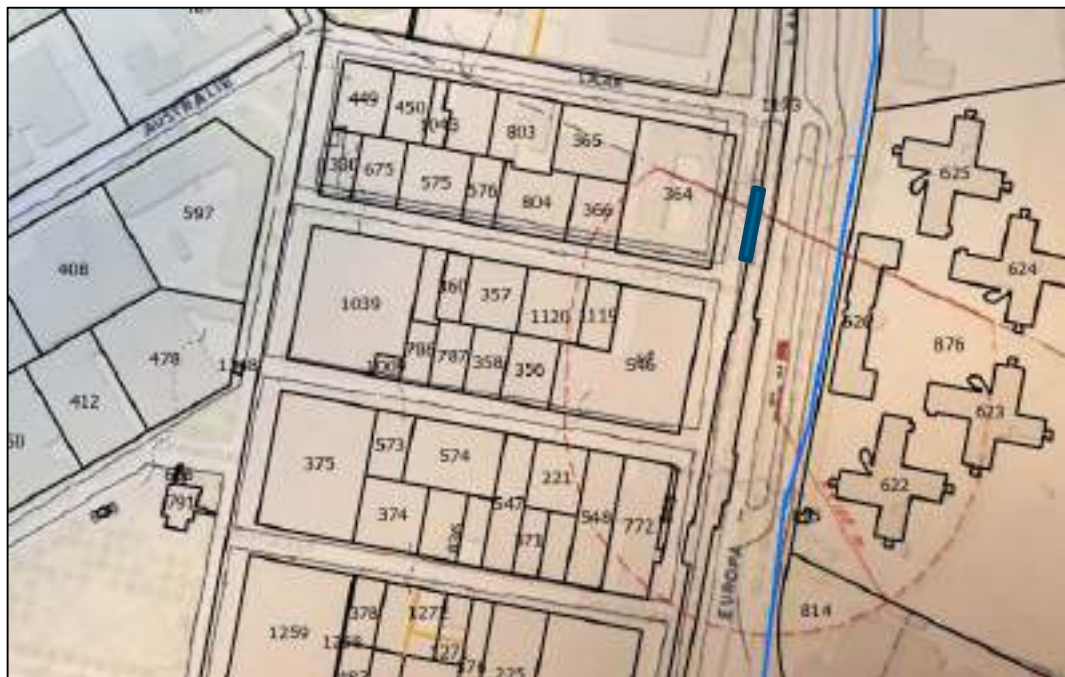
Figuur 2.29: Ligging voormalige tankstations langs de Europalaan (blauw: westelijk tankstation; rood: oostelijk tankstation)

In 1972 is een vergunningaanvraag (d.d. 8 augustus 1972) gedaan voor een nieuwe de gehele inrichting omvattende vergunning voor het tankstation aan de westzijde van de Europalaan. Het is onduidelijk of deze is verleend.

In 1970 is voor het tankstation ten westen van de Europalaan een vergunning verleend voor de uitbreiding van de inrichting met de opslag van 10 of 25 kg vuurwerk (kenmerk 6456 V.H., d.d. 6 oktober 1970).

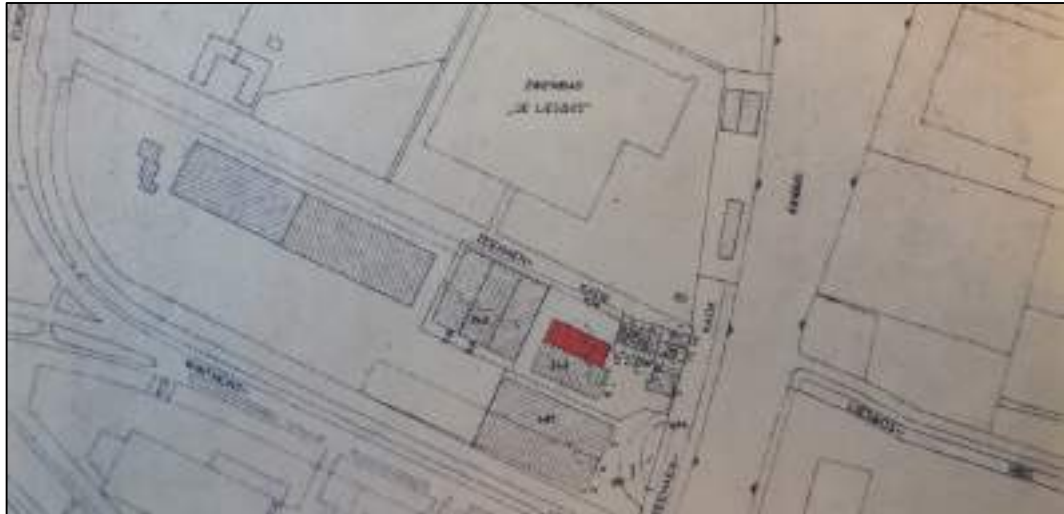
Figuur 2.32: Tekening behoren bij vergunning met kenmerk 4200 V.H. d.d. 25 april 1973 voor Garage Bol

Vergunning met kenmerk 4200 V.H. d.d. 25 april 1973 voor Garage Bol voor het oprichten, in werking brengen en houden van een plaatwerkerij en verfspuitinrichting voor automobielen op de Zeehaenkade 6. De ligging van de inrichting is weergegeven in figuur 2.32.

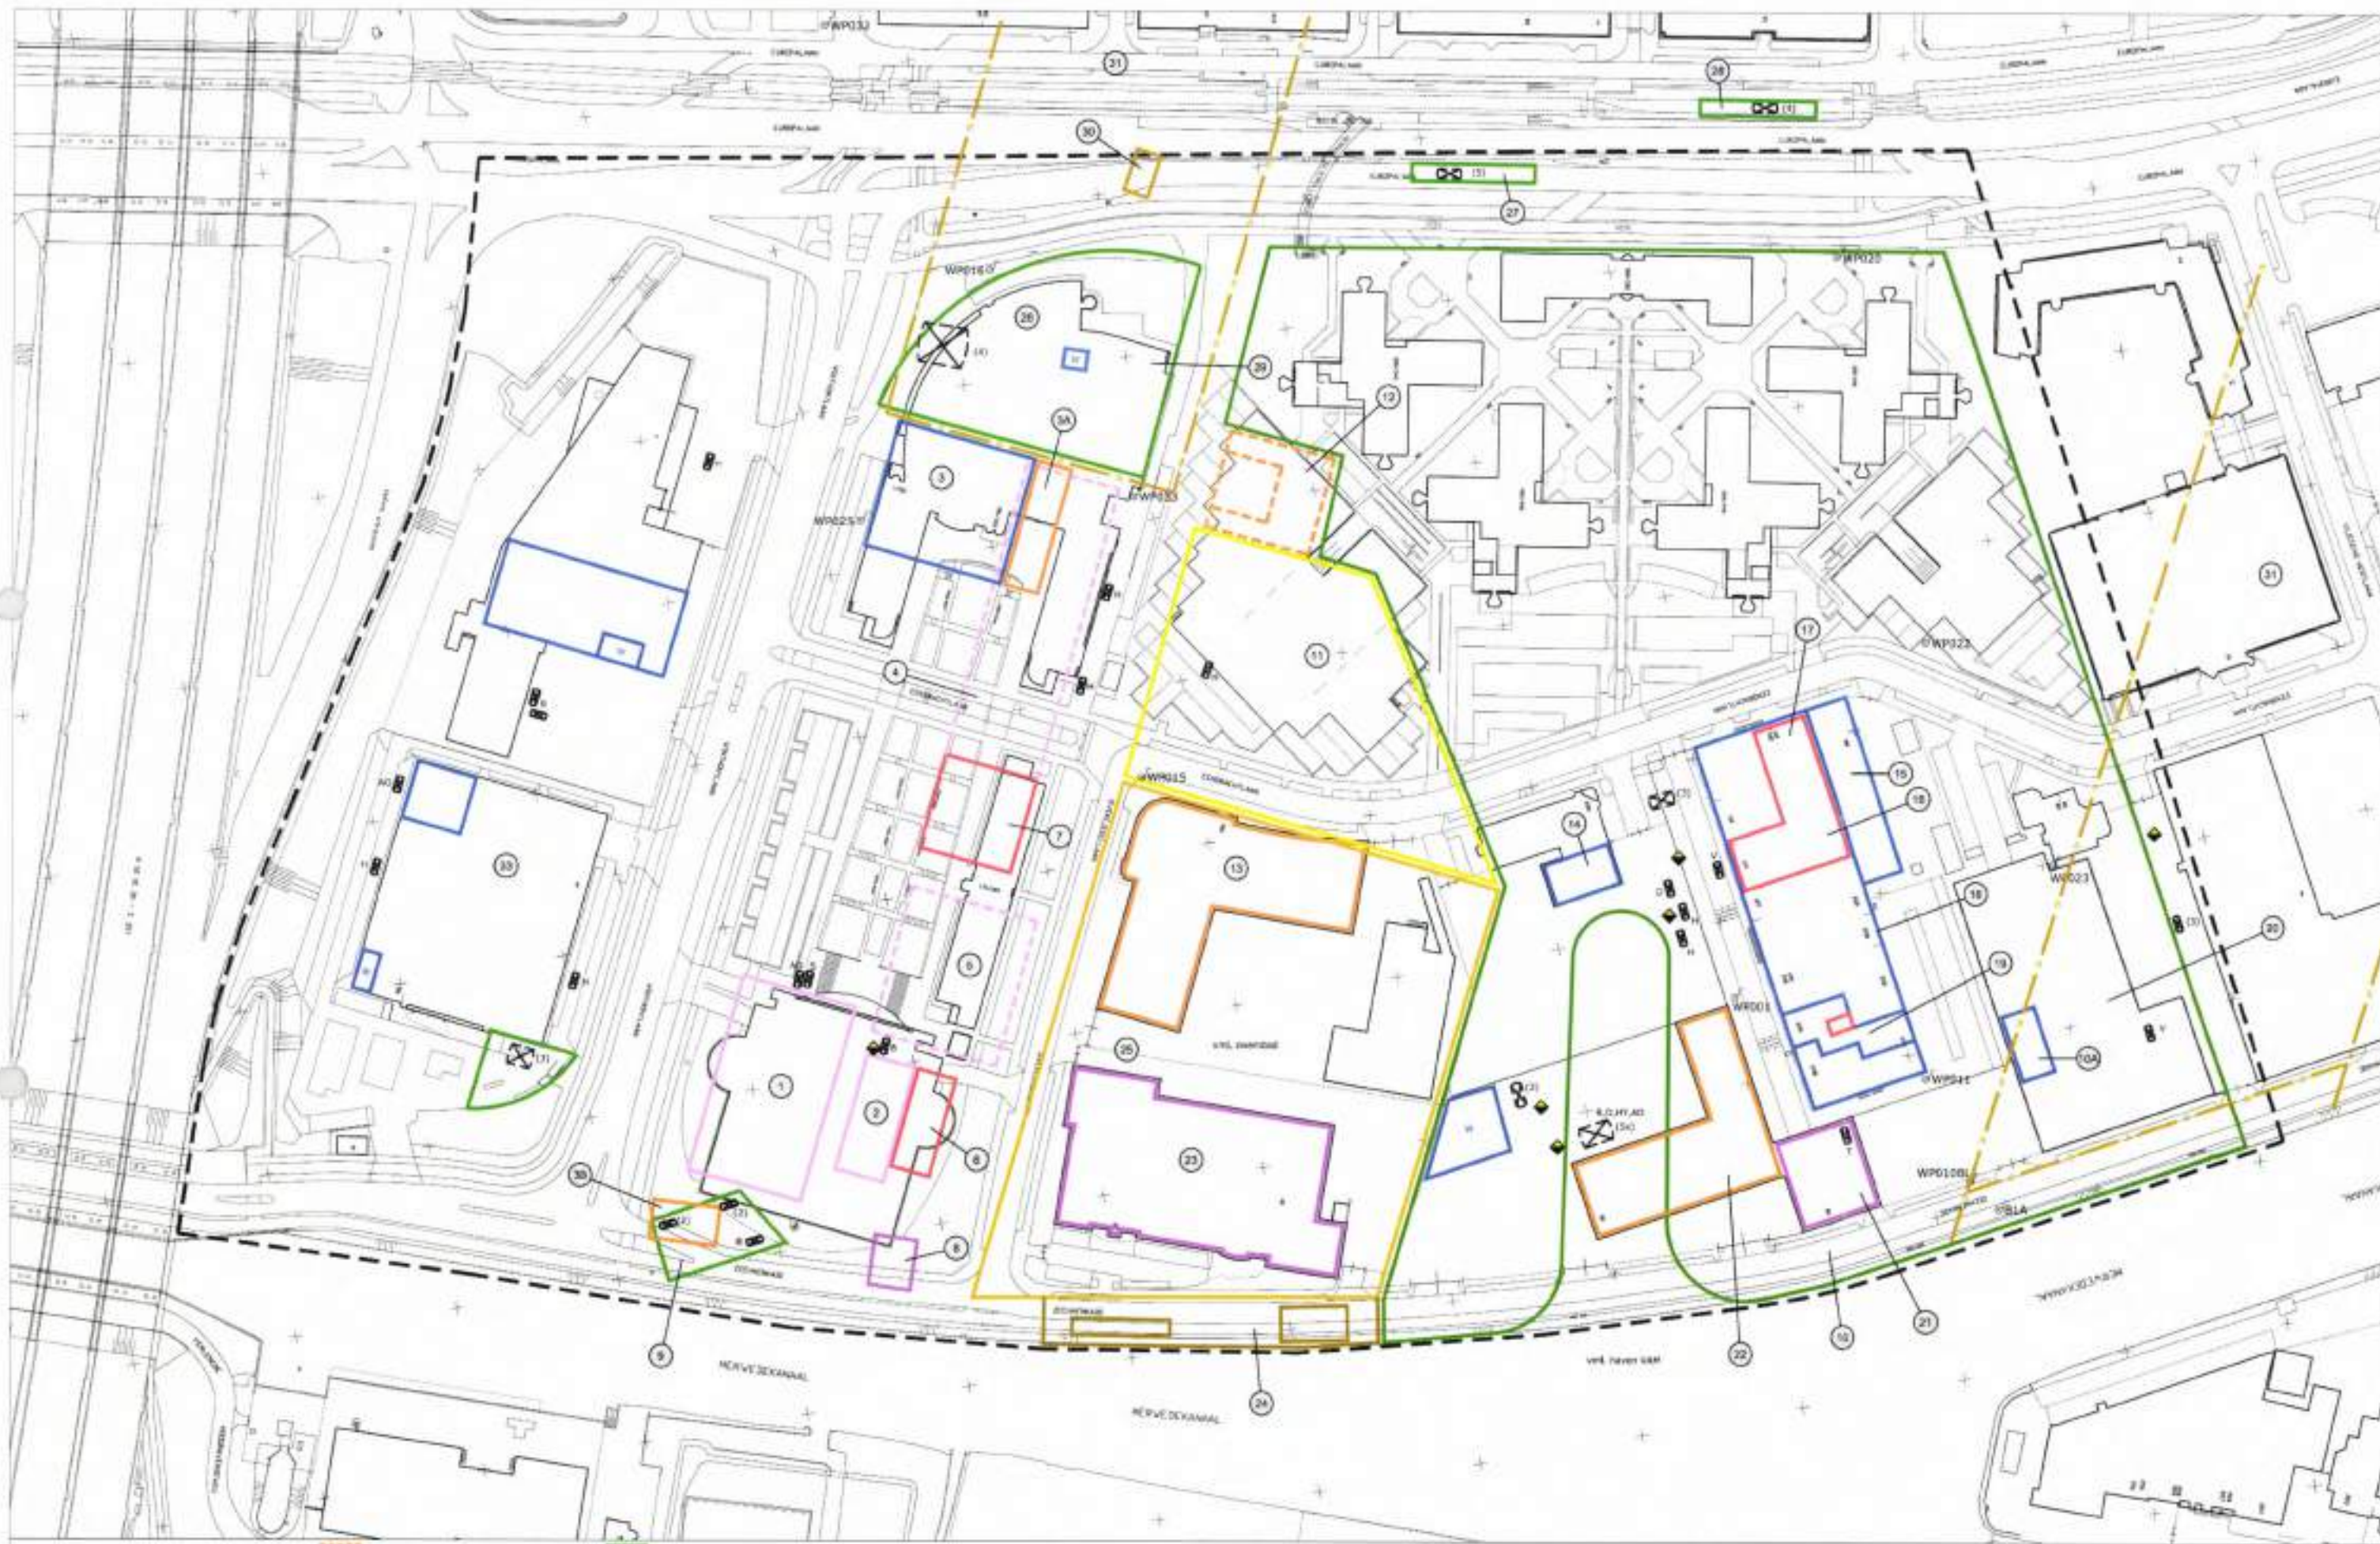
| <ul style="list-style-type: none"> <li>Onderzoeksgrens</li> <li>verpuild</li> <li>oplegger/vleesfabriek</li> <li>gebouw eigendom oplegger/vleesfabriek</li> <li>vleesauto reparatie</li> </ul> | <ul style="list-style-type: none"> <li>gebouw eigendom vleesauto dealer</li> <li>vulstation</li> <li>drinker/vleesfabriek/vergroothandel</li> <li>(personeel) auto reparatie</li> <li>benzine service station</li> </ul> | <ul style="list-style-type: none"> <li>terrein betonwaren fabriek V.A.M.</li> <li>terrein vnl. overval</li> <li>boerderij/onbekend</li> <li>ondergrondse tank, (3) = aangel</li> <li>poort</li> </ul> | <ul style="list-style-type: none"> <li>grens vnl. boorgaart</li> <li>peilbus Arcadis</li> <li>auto vliegveld</li> <li>(super) benzine</li> <li>HBO/citostokke</li> </ul> | <ul style="list-style-type: none"> <li>D. diesel</li> <li>AD afgevoerde olie</li> <li>HY hydraulische olie</li> <li>T. terperine</li> <li>S. stuwende</li> </ul> | <ul style="list-style-type: none"> <li>V. vormole</li> </ul> | <p>0 12.5 25</p> | <p>Projectnummer: 11.000.001<br/>Locatie: <b>Lendrachtlaan e.o.</b><br/>Opdrachtgever: Gemeente Breda<br/>Project: H2000, Breda, Breda-Meer e.o.<br/>Onderzoek: Dendracht e.o. v.o.f.<br/>Schaal: 1:1750<br/>Datum: 19-07-2011<br/>Gebied: (34) Middel. Rijk</p> |

De resultaten van het onderzoek staan vermeld in de Activiteitentabel (zie tabel 1). Deze activiteiten tabel en de twee overzichtstekeningen zijn eveneens opgenomen in de bijlagen. Op tekening P02 staan de meest relevante activiteiten weergegeven.

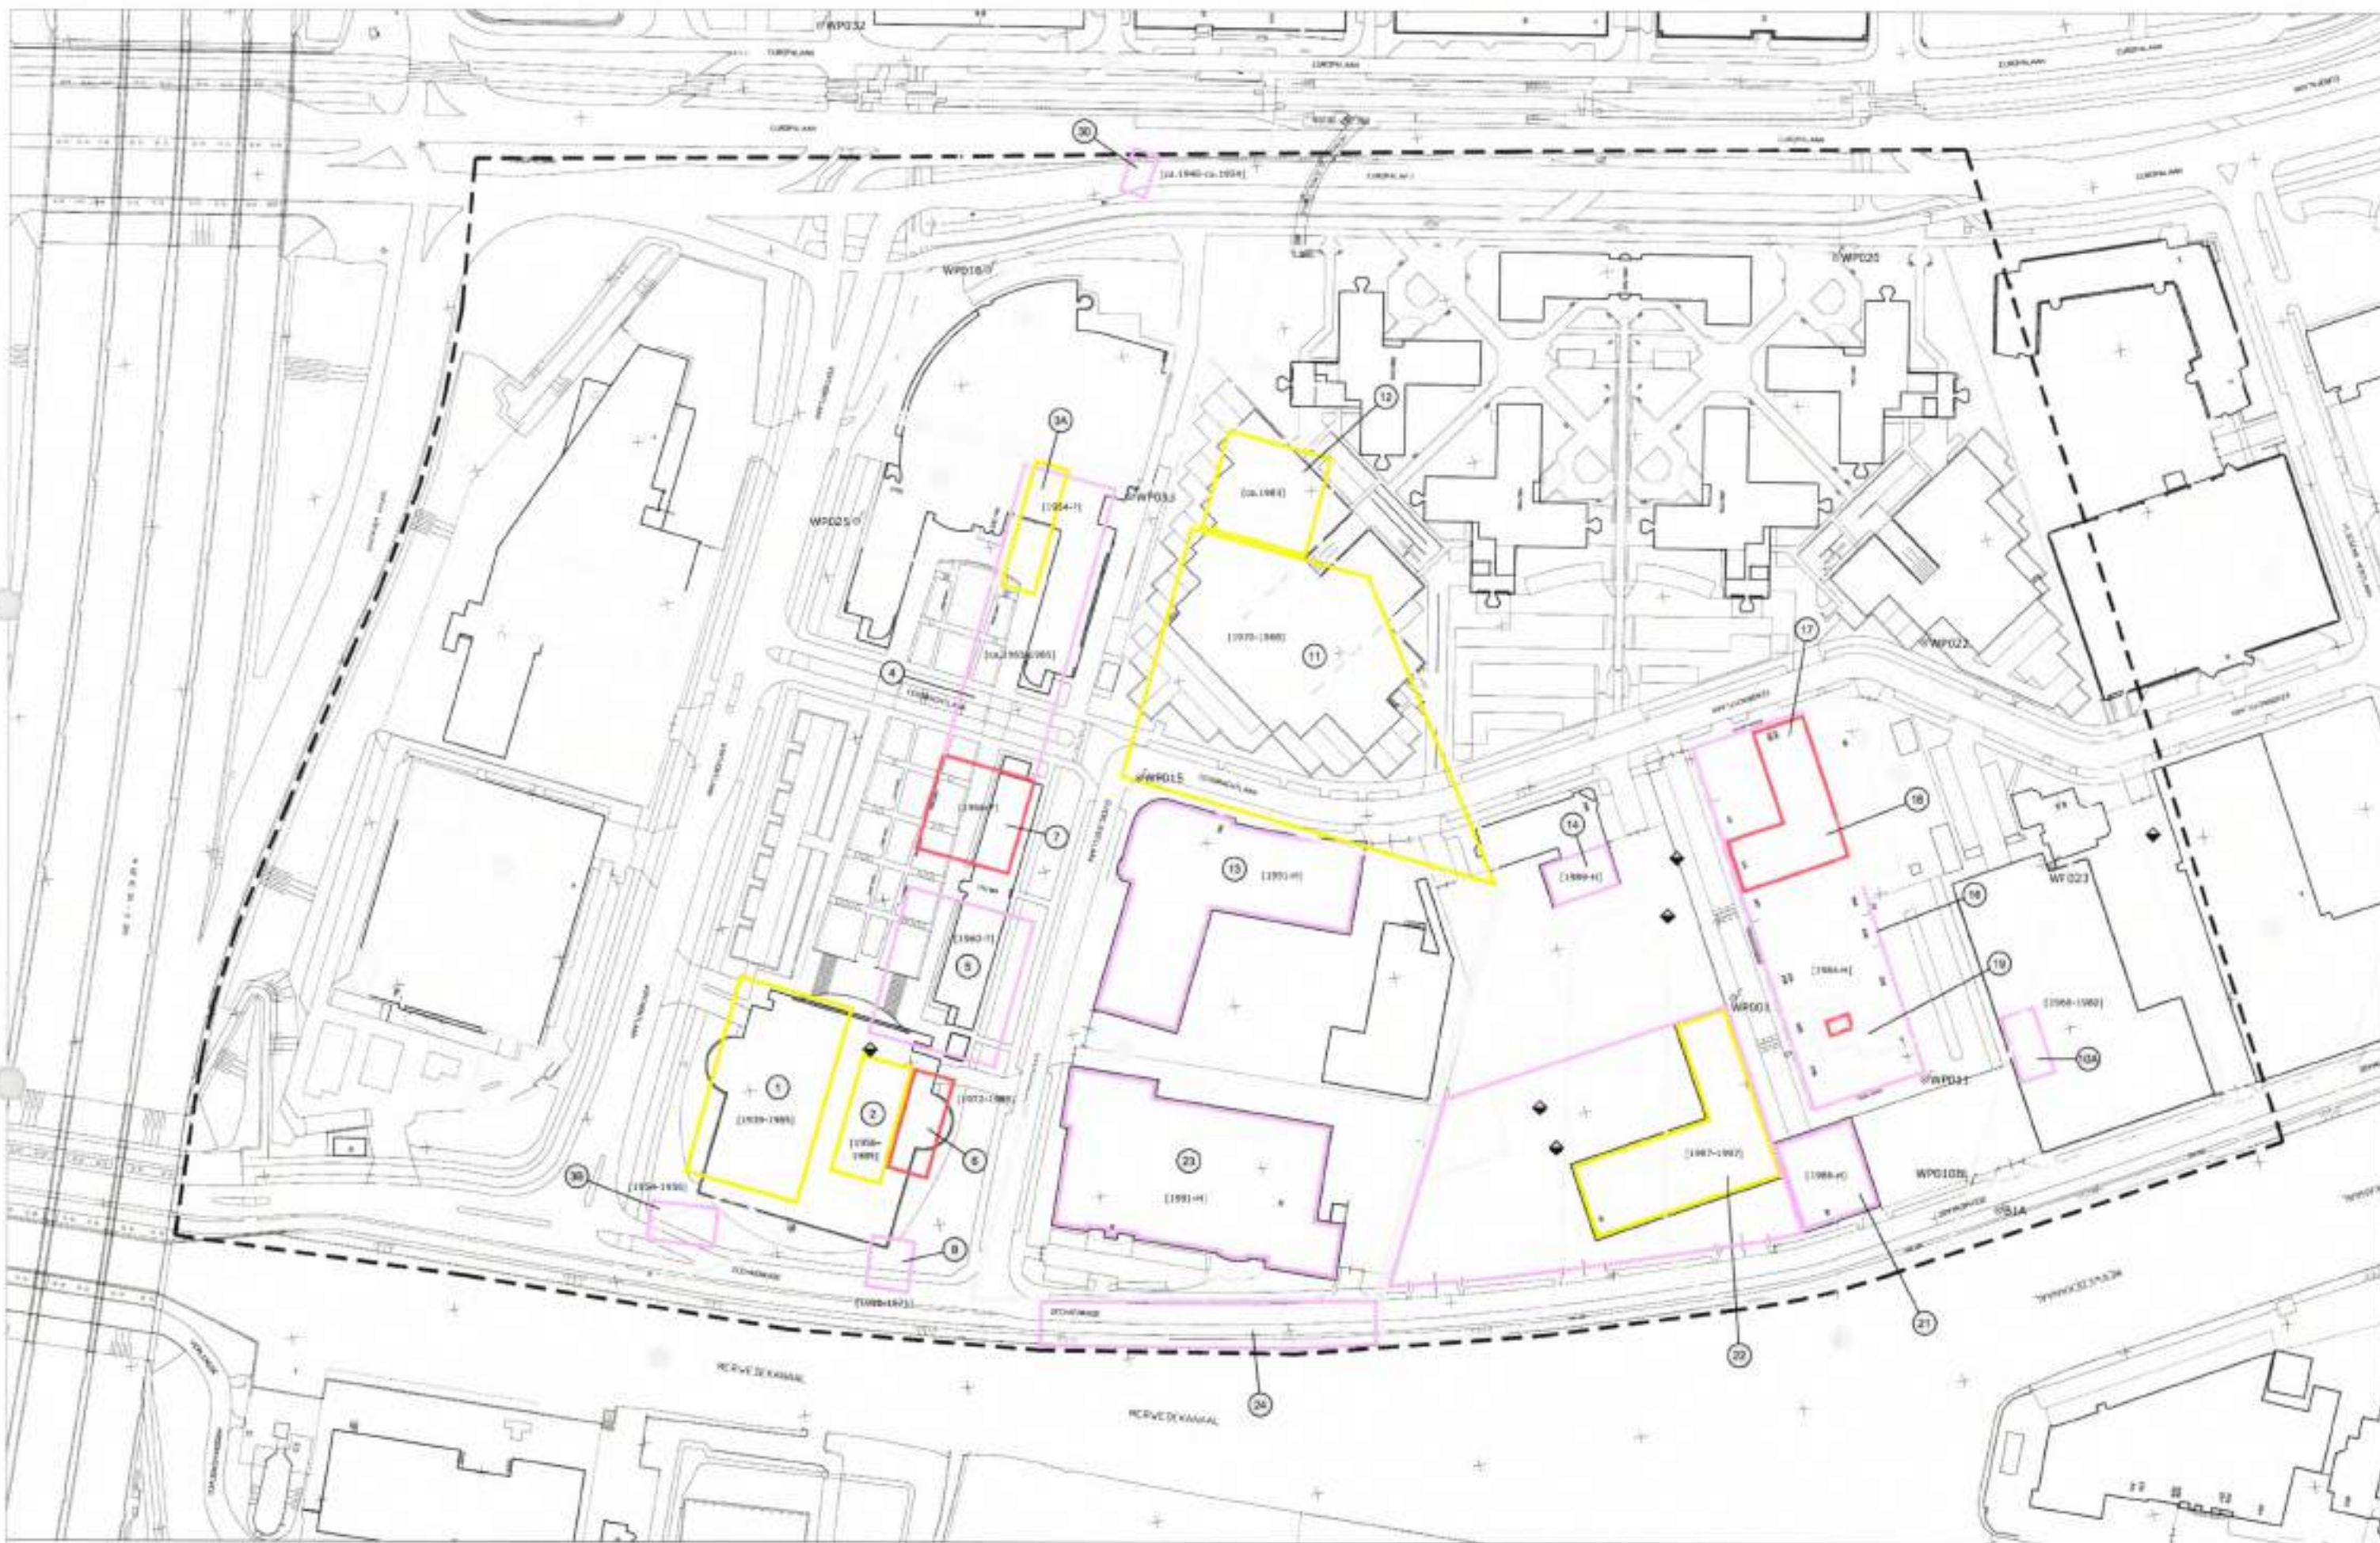
| --- Onderzoeksgrens | [...] vestigingsperiode, [...] = 1m heden | 30 vrachtauto reparatie | 14 losse auto garage | 24 onbekend terrein |
| ■ ernstig verdacht | 6,7,17+18 kolonades | 4+5 mogelijk oplegger/vierwieltrailer | 16 autogarage collectief | 30 boerderijopslag perstallen |
