MILIEUHYGIËNISCH VOORONDERZOEK  
BODEM

WOLVENPLEIN 27

TE UTRECHT

| <b>Rapportnummer</b> | 17727.001 |

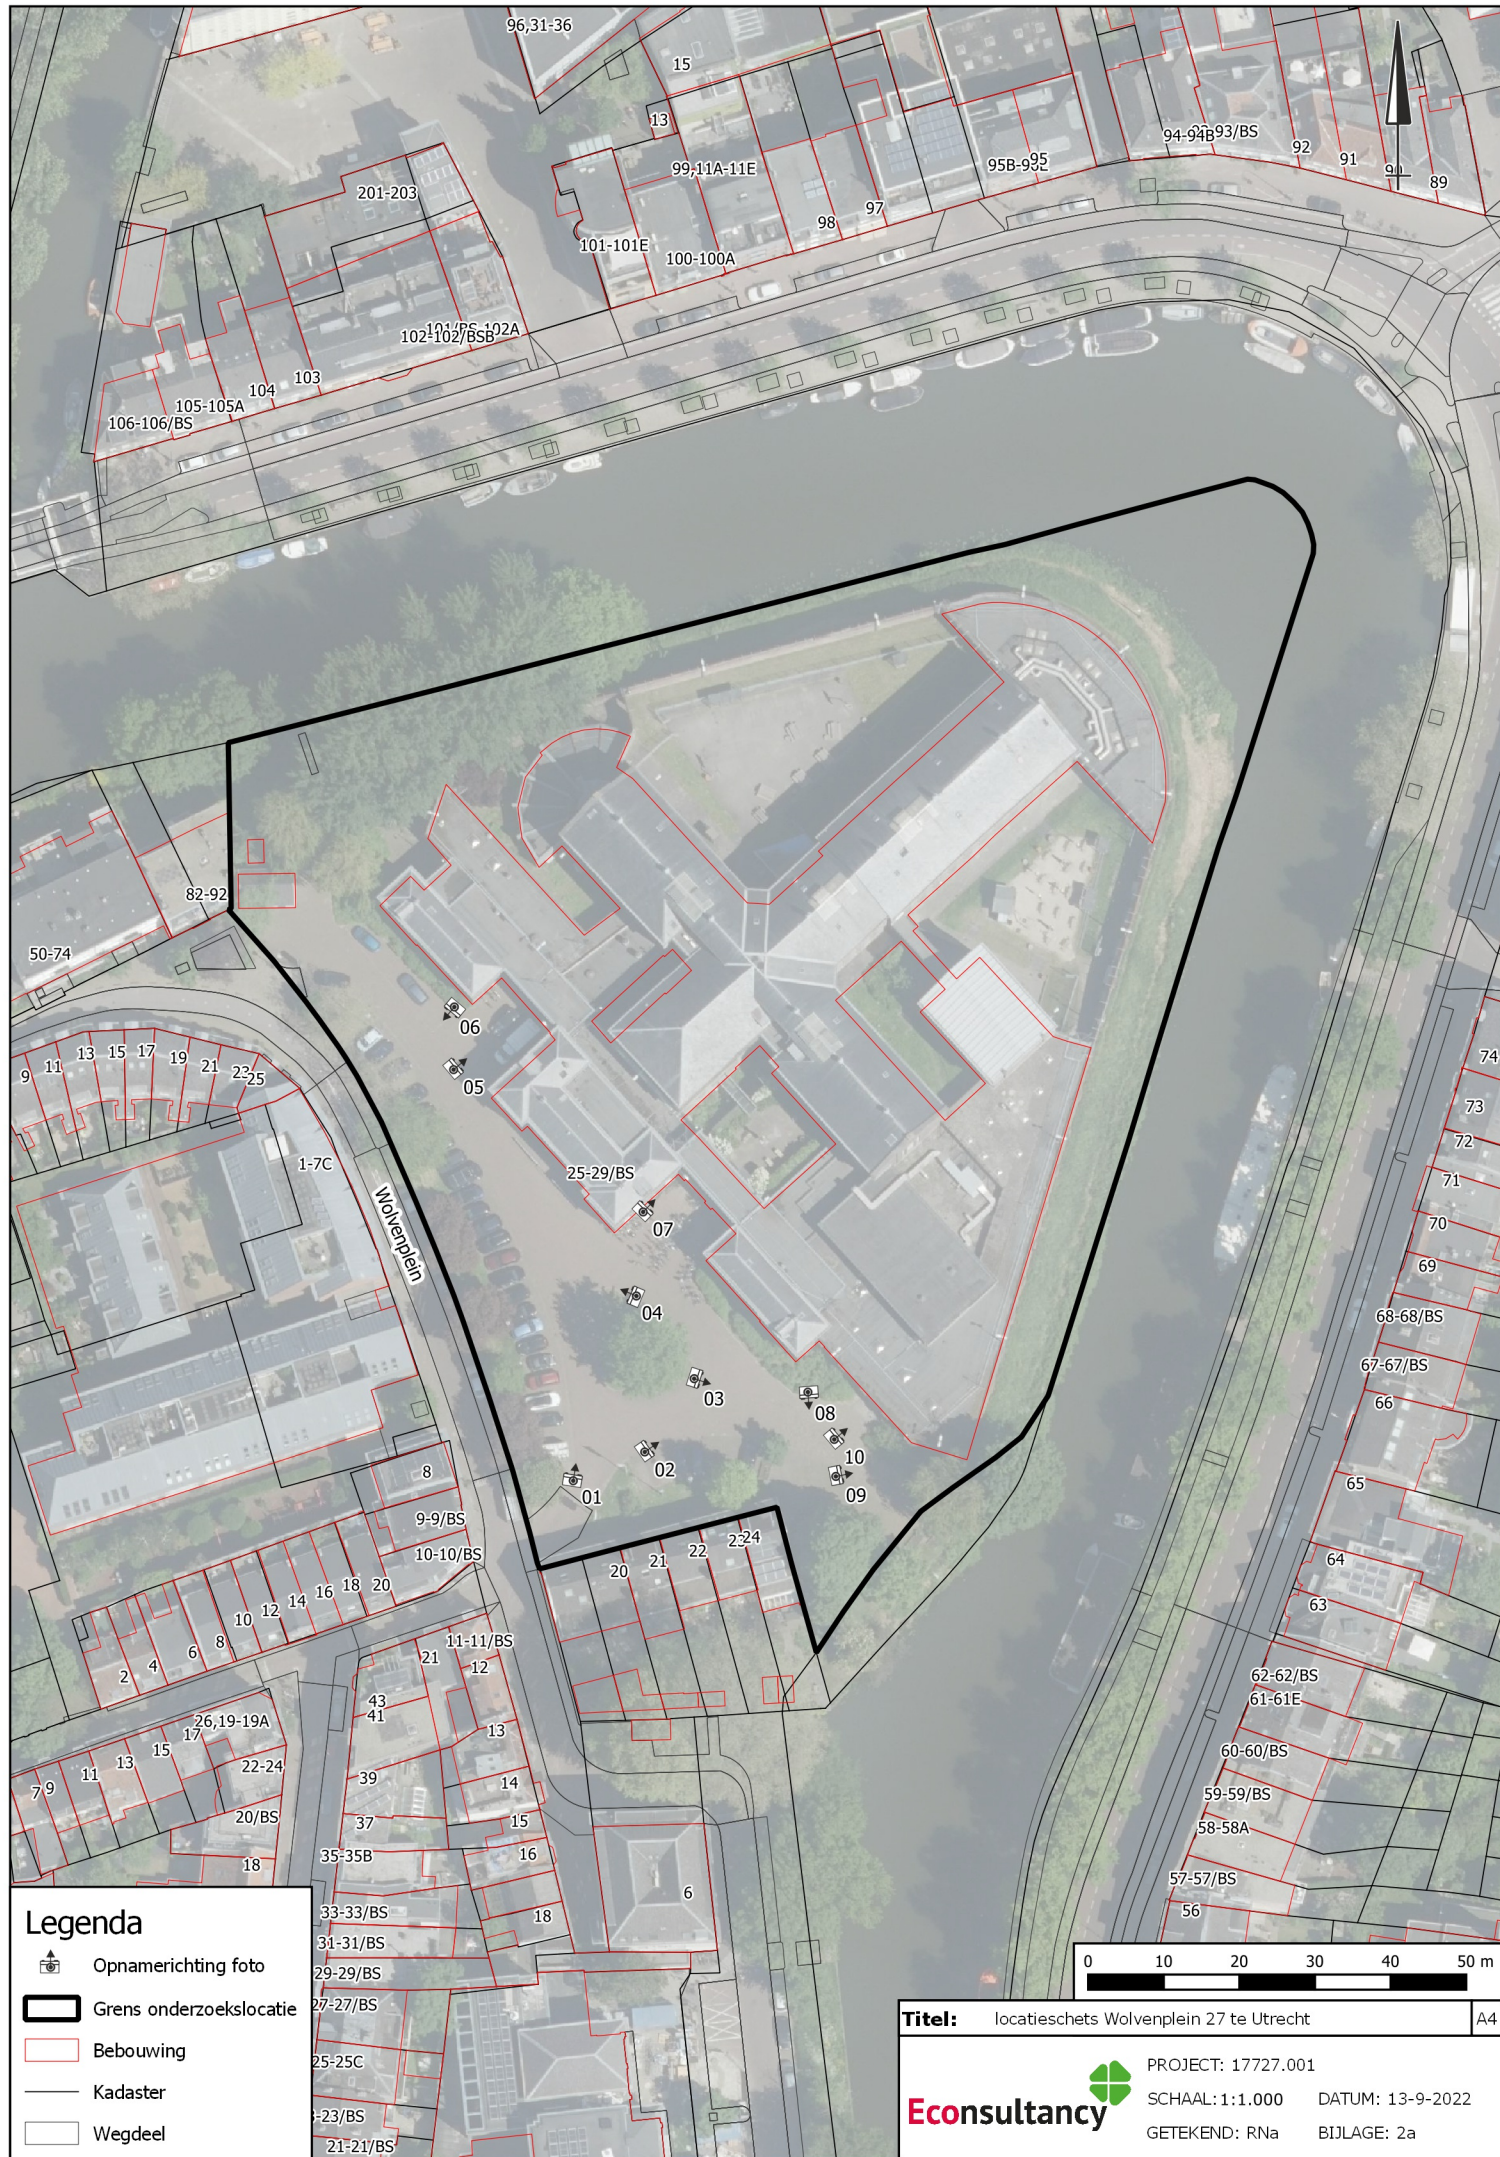
## **Bijlage 2a Locatieschets**

In bijlage 2a is de huidige situatie op een locatieschets weergegeven. Bijlage 2b bevat enkele foto's van de onderzoekslocatie.
