**Betreft:** Controlerende vleermuizen  
**Project:** 2384.008

Middels deze memo wil ik u informeren over de uitgevoerde controle onderzoek naar vleermuizen aan de Veilingstraat 2 in Utrecht. In onderhavige memo wordt de aanleiding voor de controlerende doorgenomen, de onderzoeksomstandigheden tijdens de betreffende avond en de onderzoeksresultaten. Afsluitend wordt geadviseerd welke stappen benodigd zijn ten aanzien van de Wet natuurbescherming.

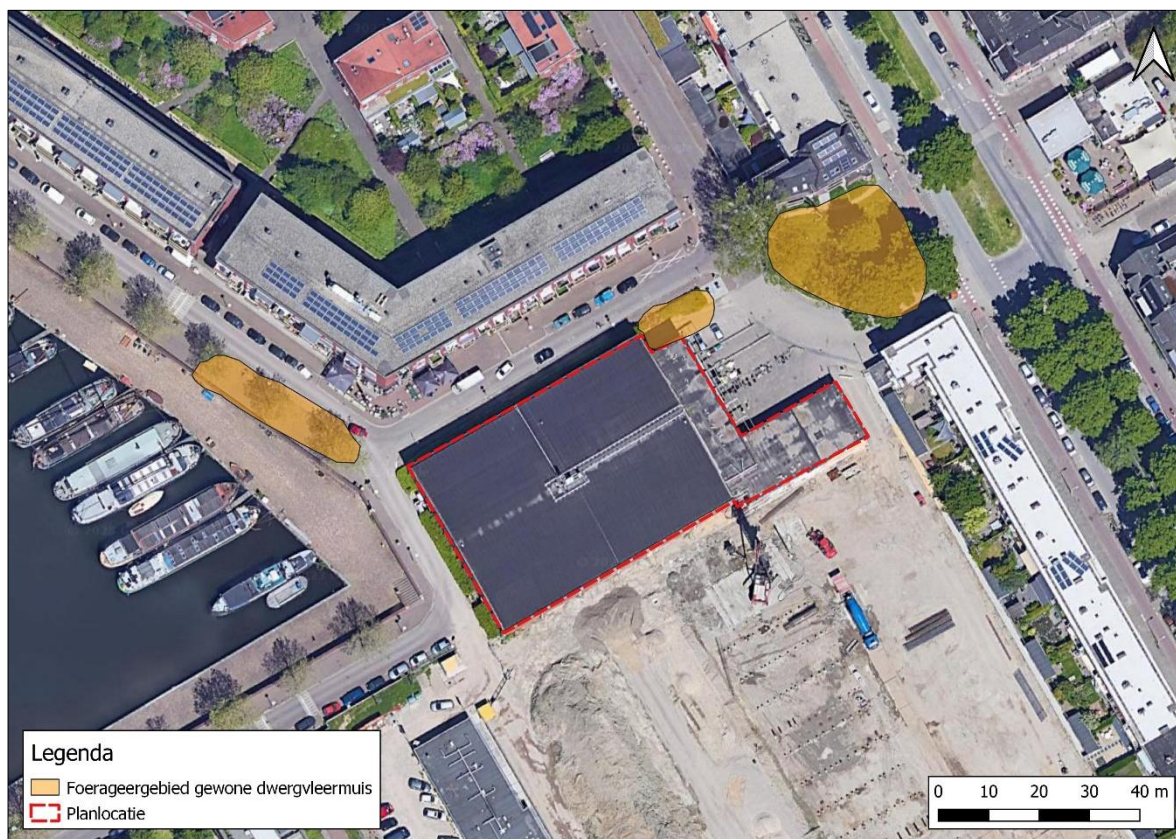
Tijdens de controlerende is er foeragerend gedrag van vleermuizen waargenomen rondom de bebouwing. Het foerageergebied is in kaart gebracht en weergegeven in figuur 1. De eerste activiteit van vleermuizen is waargenomen om 22:28, ongeveer een half uur na zonsondergang. Deze waarneming en de foeragerende vleermuizen betroffen allen de gewone dwergvleermuis. Er is geen gebouwgebonden gedrag waargenomen en ook geen uitvliegende vleermuizen.

Figuur.1 Foerageergebied vleermuizen rondom de planlocatie.

De planlocatie blijkt geen verblijfsfunctie te bezitten voor vleermuizen. Wel is er foerageergebied aanwezig rondom de bebouwing. Geadviseerd wordt om de sloop overdag uit te voeren om geen hinder aan de foeragerende individuen te geven. Verder is het van belang tijdens eventuele nieuwbouwwerkzaamheden in de avond geen gebruik te maken van bouwlampen richting het foerageergebied.

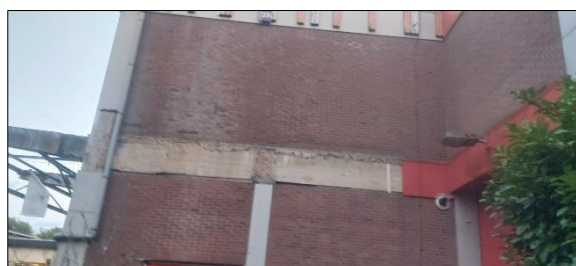
Ten opzichte van de quickscan is er een boeiboord van het gebouw verdwenen (zie figuur 2). De spleten die het boeiboord bedekten lijken mogelijk geschikt voor vleermuizen op de afbeelding. De locatie van de spleten bevindt zich erger laag bij de grond (< 3 meter). Ook bevindt zich geen ruimte tussen de spleten en de bebouwing zelf om voor vleermuizen en verblijfplaats te maken. Zoals in de quickscanfase als was geconstateerd is er geen sprake van een luchtpouw.

Figuur 2 Verdwenen boeiboord ten westen van de planlocatie.
