Actualiserend bodemonderzoek,  
Vleutensevaart 50 en 100 te Utrecht

B13.5421

Vectis B.V. Real Estate Consultancy

30 september 2013

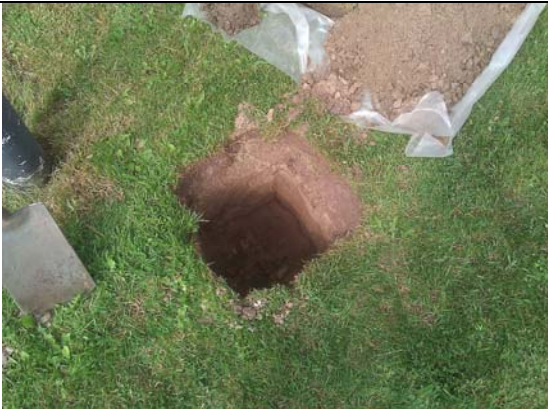
| <b>Proefgat AB01</b> | <b>Proefgat AB02</b> |

Ter plaatse van de woning met werkplaats (met asbestverdachte golfplaten) is zowel visueel (fractie > 16 mm) als analytisch (fractie < 16 mm) geen asbest aangetoond.
