## VERKENNEND BODEMONDERZOEK conform NEN 5740

### Kop Amaliapark te Utrecht

rapportnummer : 164.158.BR.21.ROS  
rapportdatum : 2 december 2016  
boringen en peilbuis : de heren K. Zaaijer en R. Schuurman  
geplaatst door : *(beiden erkend veldwerker, protocol 2001)*  
grondwaterbemonstering : de heren K. Zaaijer en R. Schuurman  
door : *(beiden erkend veldwerker, protocol 2002)*  
rapport opgesteld door : de heer ing. R. Schuurman  
rapport beoordeeld door : de heer ing. J.A.H. Roozen

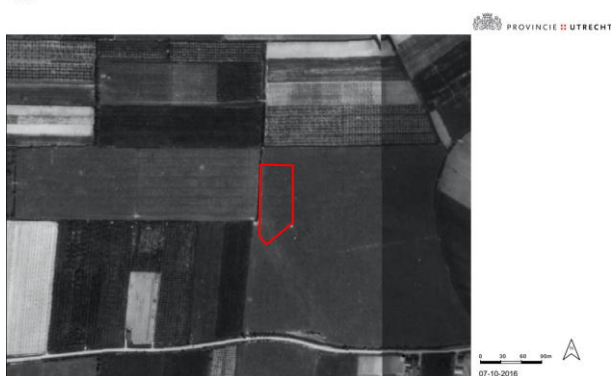
Figuur 1: luchtfoto 1950

De watergang heeft op de luchtfoto uit 1950 (figuur 1) een breedte van circa 1,5 á 2 meter. Op luchtfoto uit 1996 (figuur 2) is de watergang breder. Mogelijk betrof de watergang een buffer/wateropvang voor het kassencomplex aan 't Zand 38. De watergang is bij het bouwrijp maken van het gebied, medio 2000-2003 opgevuld conform geldende wet- en regelgeving. Gelijktijdig is het gebied circa 55 cm opgehoogd. Uit uitkeuringen blijkt dat de opgebrachte grond niet verontreinigd is (zie paragraaf bodemgegevens).
