# BOUWHISTORISCHE OPNAME

NEDEREINDSEWEG 516 TE UTRECHT

## Bouwhistorische opname

### Nedereindseweg 516 te Utrecht

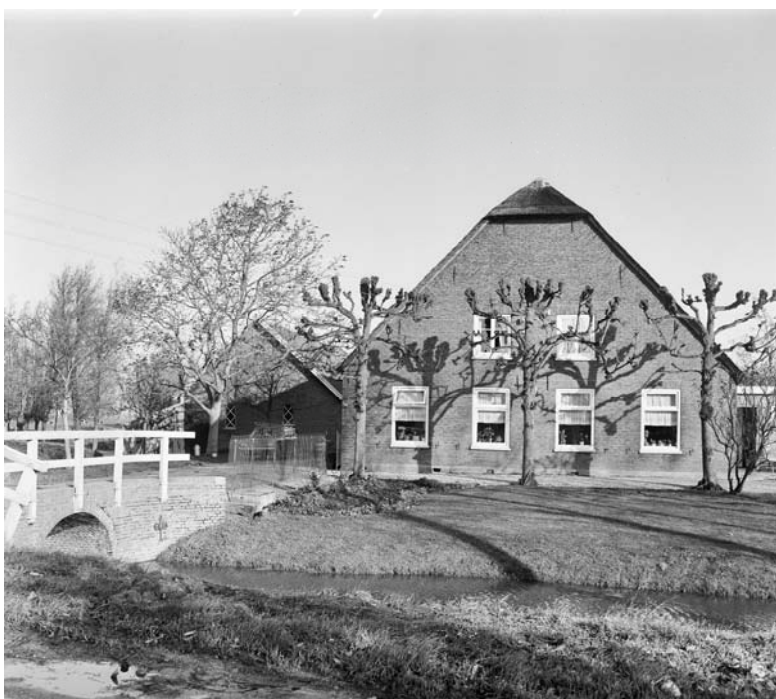
*Nedereindseweg 514-516 in 1970 op een foto van A.J. van der Wal. De situatie verschilt niet wezenlijk van de huidige. Het grootste verschil is dat het boenhok aan de wagenschuur is vervangen. Ook heeft de schuur hier nog een pannendak. Een ander verschil is de bouw van de burgerwoning op het perceel van nr. 514. Ook is op zolder een rond stalraam aangebracht, wat in 1970 nog ontbrak.*

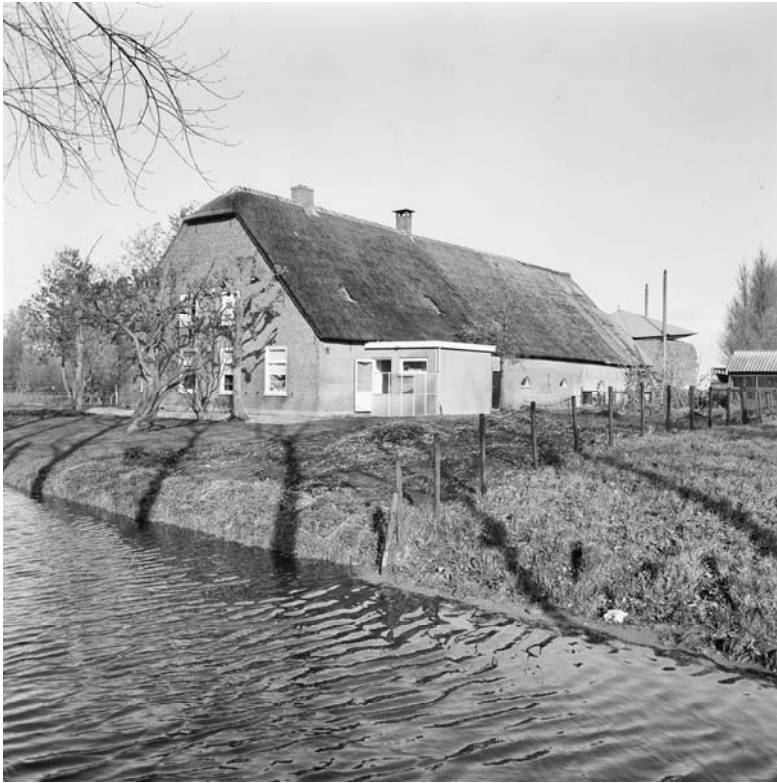
*Nedereindseweg 514-516 in 1970 op een foto van A.J. van der Wal met daarop de rechter zijgevel. De aanbouw van het voorhuis heeft nog een plat dak. De keukendeur in het achterhuis is nog een authentieke dichte deur zonder ruit. Op de foto is ook te zien dat de traditionele booiberg achter de boerderij nog in gebruik is. Rechtsachter de boerderij nog enkele lage bijgebouwen die inmiddels zijn verdwenen.*

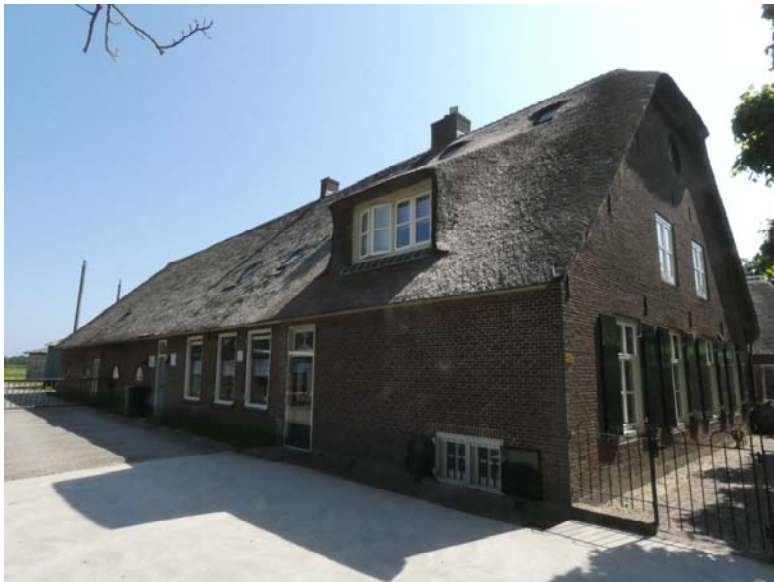
De linker zijgevel is een lange gevel die is gemetseld van rode handvormstenen (Vechtformaat) in kruisverband. De stenen hebben een afmeting van 21,5 \* 10,0 - 10,5 \* 4 cm. 10 Lagen plus voeg is 45 cm. Ter plaatse van het voorhuis is een lage gecementeerde plint aangebracht. Bij nr. 516 ontbreekt deze plint. De muurankers koppelen de gevel aan de achterliggende balkconstructie. De gevel is voorzien van verschillende typen vensters en deuren. De verschillende vensters geven de diverse functies van de ruimte achter de gevel weer. Omdat de zijgevel vrij hoog is, is er ter plaatse van de voordeur en de oorspronkelijke keukentravee geen dakopwelling nodig zoals bij oudere boerderijen vaak gebruikelijk was.

*De linker zijgevel in zijn geheel vanaf de voorgevel gezien.*

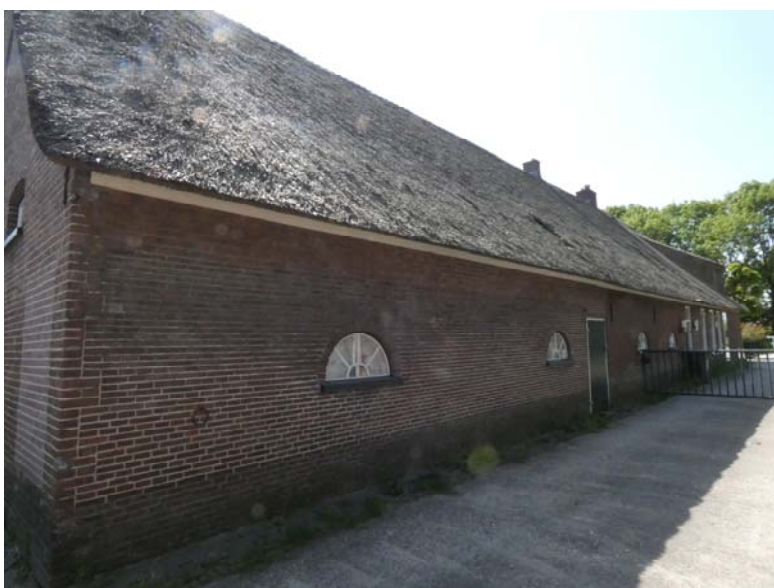
*De linker zijgevel gezien vanaf de achtergevel.*

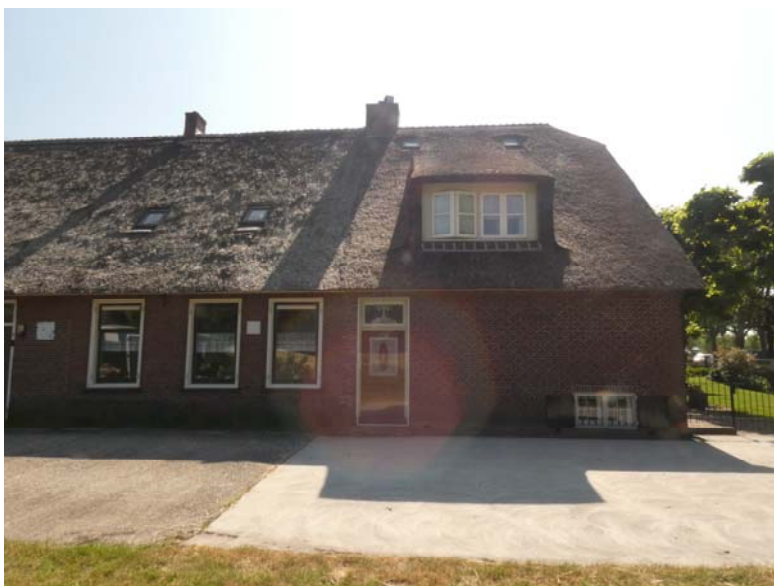
*Het woongedeelte, dat tegenwoordig in tweeën is gesplitst. De scheiding tussen nr. 514 (voor) en 516 (achter) ligt bij de brandmuur, te herkennen aan de rechter schoorsteen.*

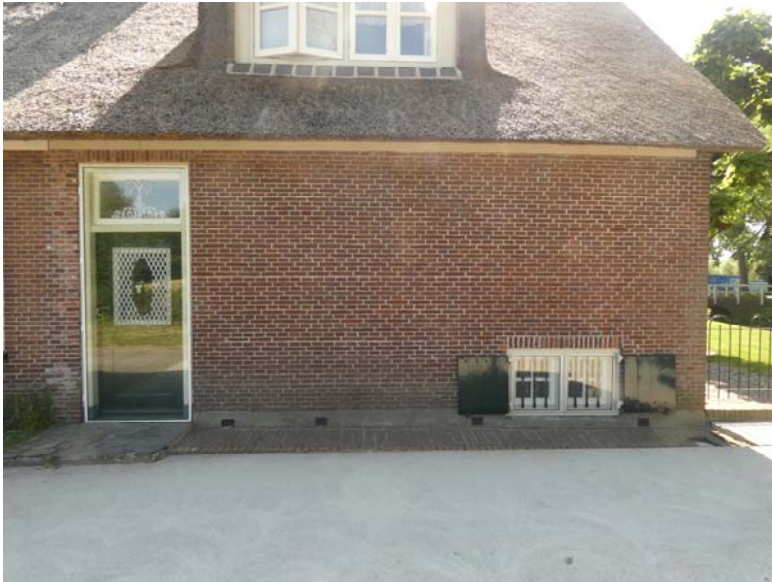
Het voorhuis met links de oorspronkelijke voordeur en rechts het dubbele keldervenster. De voordeur is iets naar rechts verplaatst. De deur is voorzien van een gietijzeren deurrooster met koeienkop en een bovenlicht met levensboom. De deur is niet meer in gebruik en is in zijn geheel voorzien van een voorzetraam. Te zien zijn de bouwsporen bij de dagkanten van het kozijn en de stoep die niet meer in het midden zit t.o.v. de voordeur. Dit is waarschijnlijk gebeurd toen het woongedeelte in tweeën is gesplitst om een volwaardige woningscheidende muur te maken. Het kozijn van de deur zat toen mogelijk in de weg waardoor het iets moest worden opgeschoven.

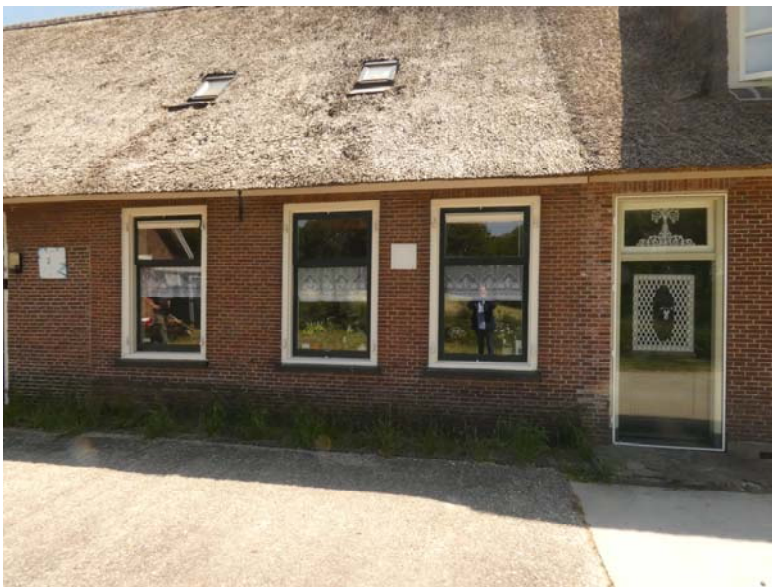
De oorspronkelijke keukentravee met drie schuifvensters. De vensters waren oorspronkelijk zes-ruits empire schuifvensters en deze waren voorzien van luiken, zoals is te zien aan de luikduimen in de kozijnen en de pennetjes in het kozijnhout voor de spanjoletten van de luiksluiting. De kozijnen dateren uit de bouwtijd, zoals blijkt uit de toegnagels en de traditionele houtmaten van de kozijnen. De ramen zijn aangepast. Het metselwerk rond de kozijnen is kruisverband en het metselwerk tussen de kozijnen uitgezet op strekkenmaat terwijl het in die tijd gebruikelijk was om de afmetingen van de penanten te baseren op de koppenmaat. Opvallend is dat de penant bij het linker venster veel breder is. Dit heeft te maken met de achterliggende gebintconstructie. Mogelijk is de keukentravee een keer verbreed en is de achterliggende huidige woonkamer samengevoegd uit twee ruimtes (woonkeuken en wringhuis) met een dwarswand achter de brede penant.

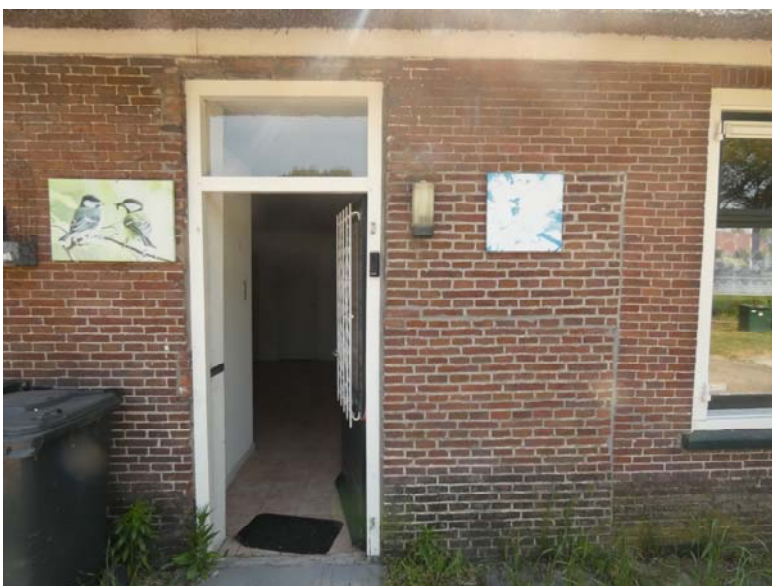
De tweede voordeur die in de rechter zijgevel is geplaatst toen het woonhuisgedeelte in tweeën is gedeeld. Rechts van de voordeur zien we een horizontale en een verticale bouwnaad en metselwerk met een afwijkende voegdikte. Op deze plek is er waarschijnlijk een staldeur geweest voordat de tweede voordeur er was. Deze staldeur gaf mogelijk toegang tot een spoelruimte of wringhuis.

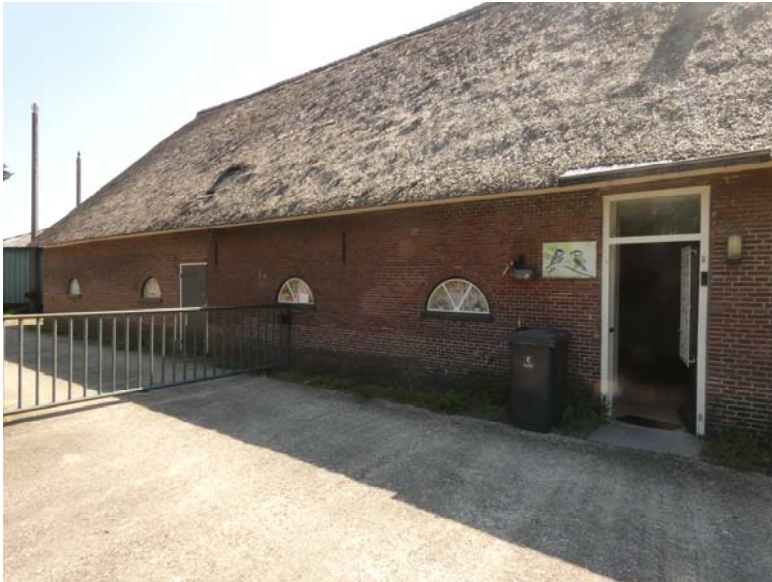
*Het stalgedeelte. Het voorste, rechter deel is ouder dan het achterste deel. De verlenging bevindt zich bij de staldeur in het midden van de gevel. De twee achterste stalvensters t.o.v. de staldeur zijn anders dan de twee voorste stalvensters.*

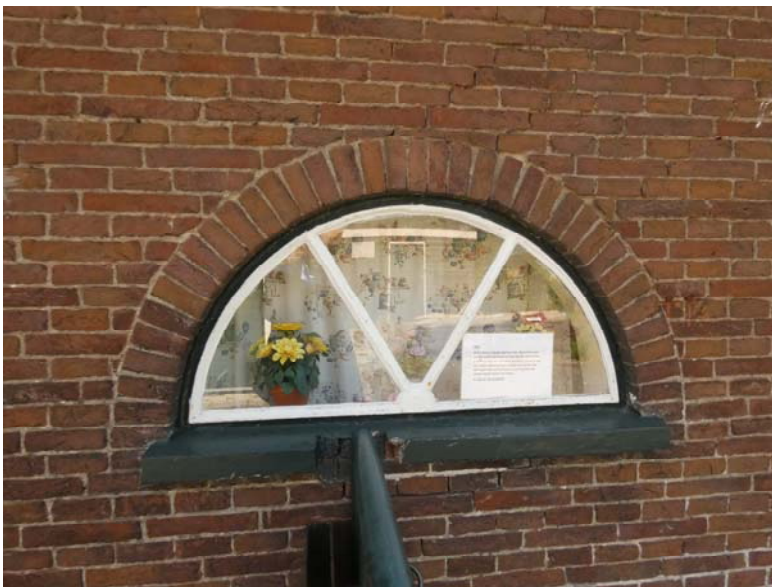
*Eén van de twee gietijzeren stalvensters in het voorste oudere gedeelte van de stal. De stalvensters hebben een halfsteens rollaag aan de bovenzijde en een gecementeerde en geschilderde onderdorpel.*

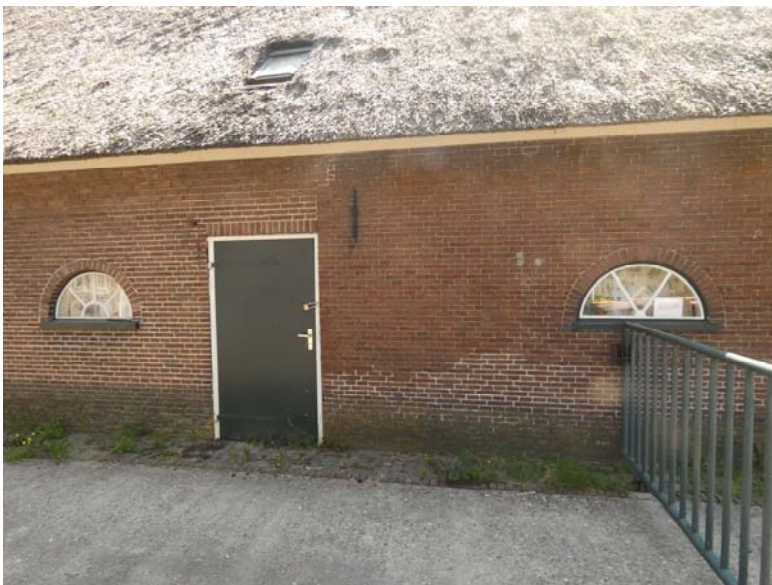
*De stal is verlengd en de grens bevindt zich rechts van de deur. De gevelopening bestaat uit een eijgentijds kozijn en deur, zoals is te zien aan de boutdimensies en het niet traditionele hang- en sluitwerk. Boven de deur een steens rollaag.*

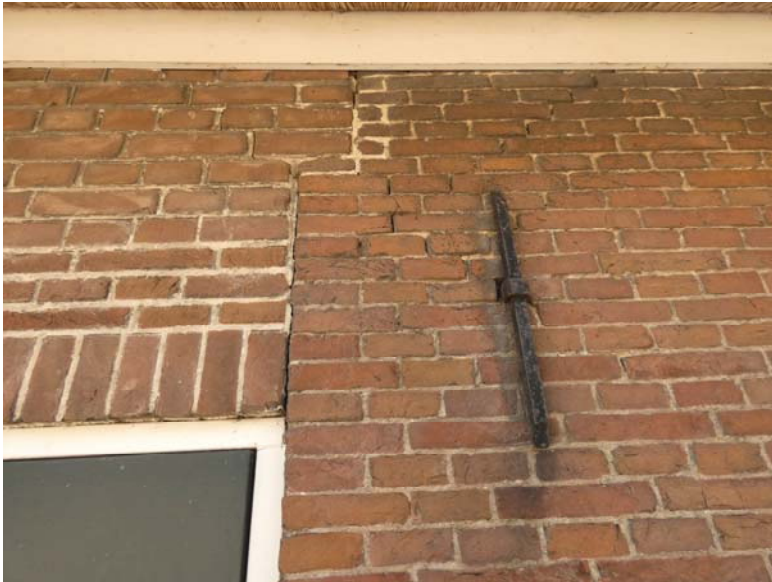
*Detail van de vorige foto. Verticale bouwnaad / blokvertanding (bij de staldeur) van de verlenging van het achterhuis. Te zien dat in de bovenste lagen een dikkere waalformaat steen is toegepast.*

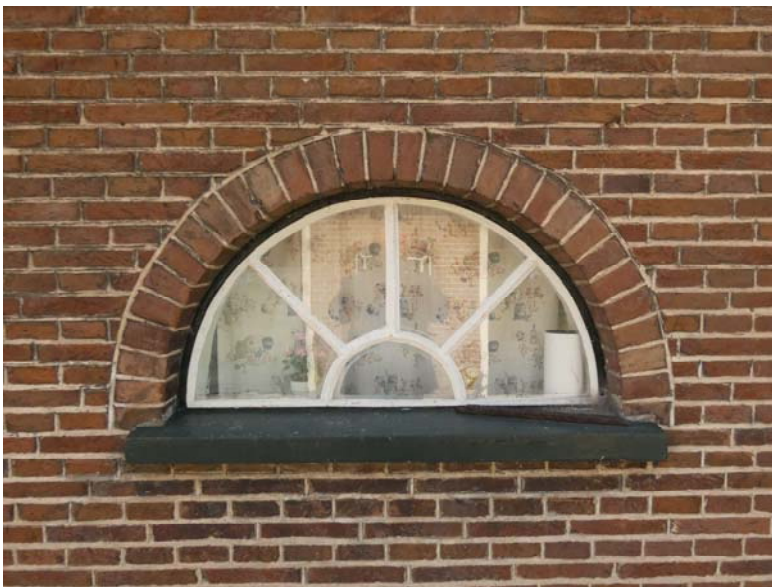
*Eén van de twee gietijzeren stalvensters in het achterste nieuwere gedeelte van de stal. Het model wijkt af van de oudere stalvensters. De stalvensters hebben een halfsteens rollaag aan de bovenzijde en een gecementeerde en geschilderde onderdorpel.*

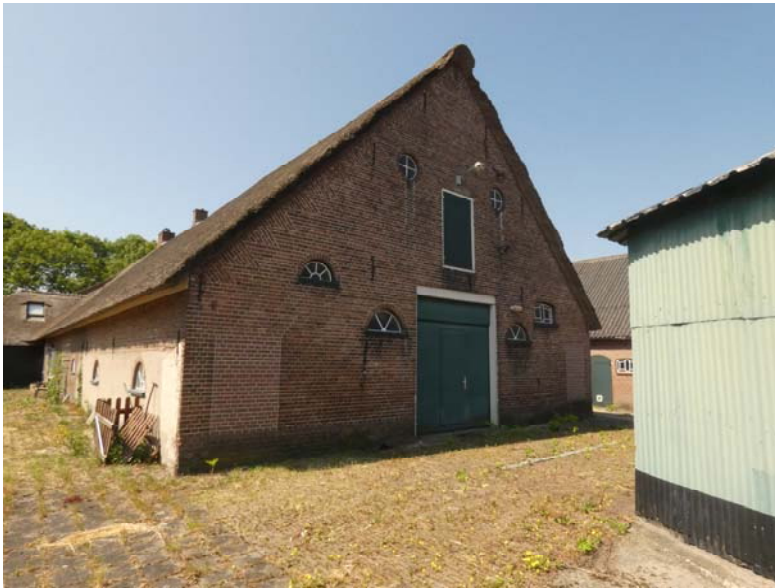
*De achtergevel is symmetrisch van opzet met uitzondering van de twee verschillende typen stalvensters die zich boven de hooizolders bevinden.*

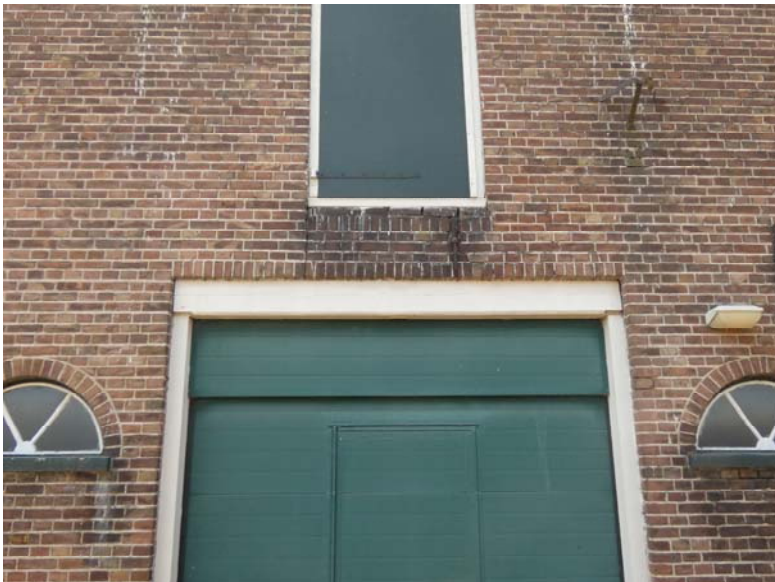
*In het midden bevonden zich oorspronkelijk de dubbele deeldeuren. Deze zijn vervangen door een eigentijdse sectionaal deur / garagedeur met een invulling met een enkele deur. Alleen de bovendorpel is nog authentiek zoals is te zien aan de toognagels en de profilering.*

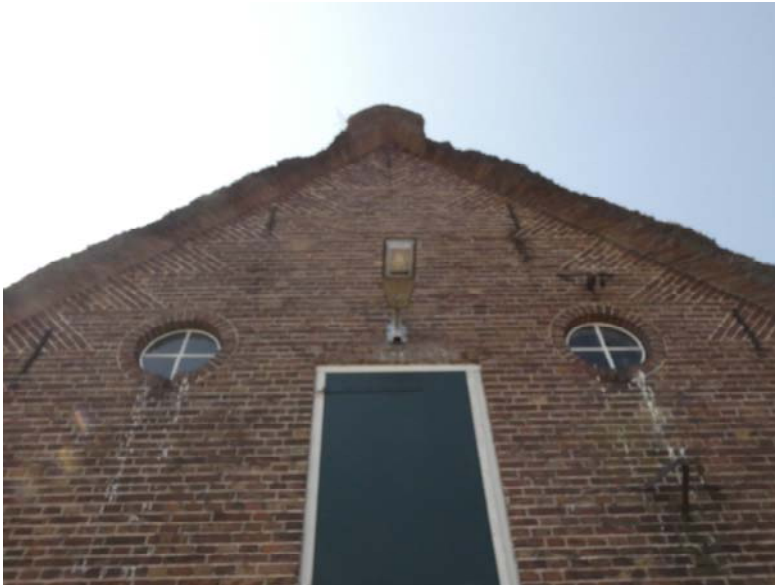
*De geveltop van de achtergevel met het hooiluik en twee ronde gietijzeren stalvensters (ossenogen) voor daglichttoetreding op de hooizolder. Het hooiluik met het kozijn zijn een keer vernieuwd zoals blijkt uit de houtdimensies en het hangwerk.*

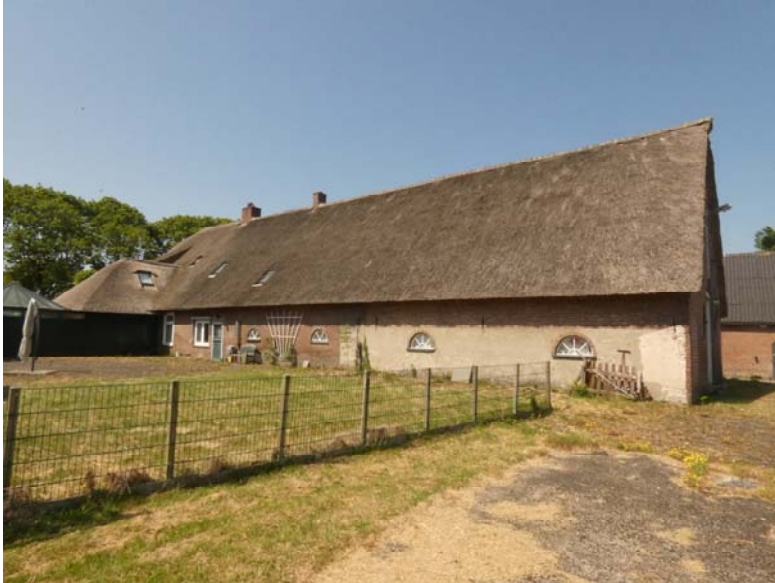
De rechter zijgevel is grotendeels vergelijkbaar aan de linker zijgevel. Ook deze gevel is gemetseld van rode handvormstenen (Vechtformaat) in kruisverband. Het belangrijkste verschil is de aanbouw tegen het voorhuis, waardoor deze zijgevel minder lang is dan de linker. Ook is in deze gevel slechts één deur aanwezig. Aan bouwsporen is af te lezen waar de plee in eerste en in tweede instantie heeft gestaan.

*De rechter zijgevel in zijn geheel.*

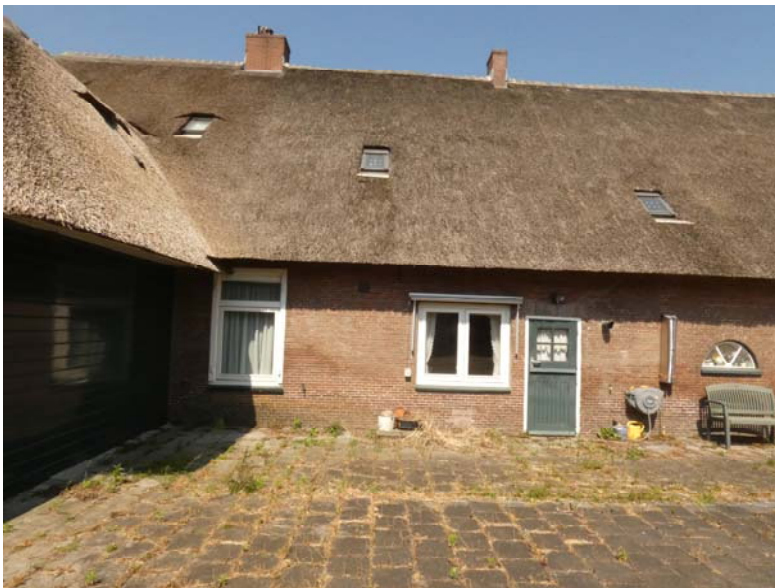
*Woonhuisgedeelte / voormalige keukentravee. Links een authentiek venster dat oorspronkelijk een zesruits empire schuifvenster is geweest. Alleen het kozijn is nog origineel, en het raam is aangepast en de luiken zijn verwijderd. De luikduimen en de luikwervels wijzen daarop. De keukendeur en het brede tweelichtvenster zijn niet origineel en vermoedelijk in de jaren 70 van de vorige eeuw in de gevel geplaatst.*

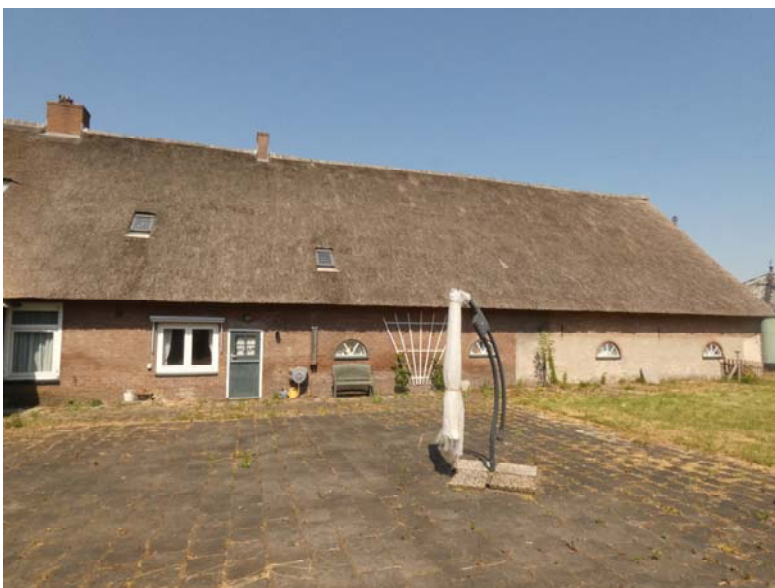
*Het stalgedeelte met vier halfronde stalvensters van gietijzer. De eerste twee vensters van het oudere deel zijn anders dan de vensters in het nieuwere (gepleisterde) deel.*

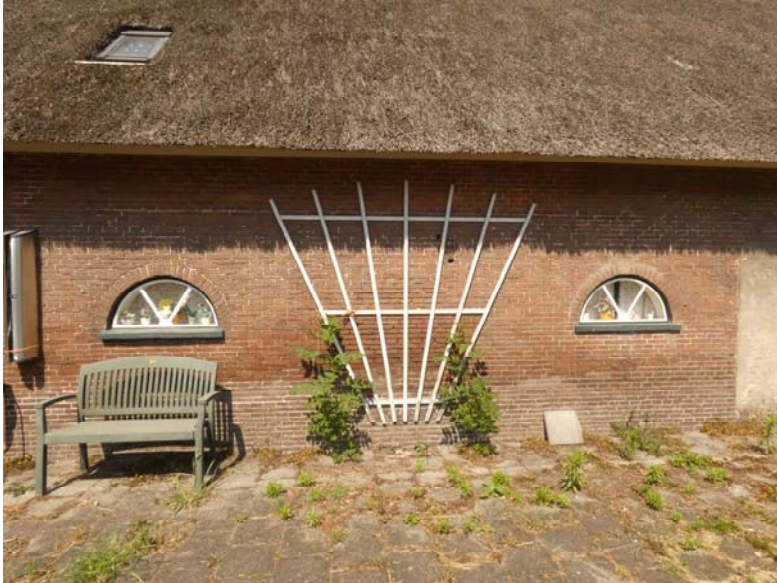
*De twee oude gietijzeren stalvensters in het oudste gedeelte van de stal. Deze zijn van hetzelfde type als de vensters in de linkerzijgevel.*

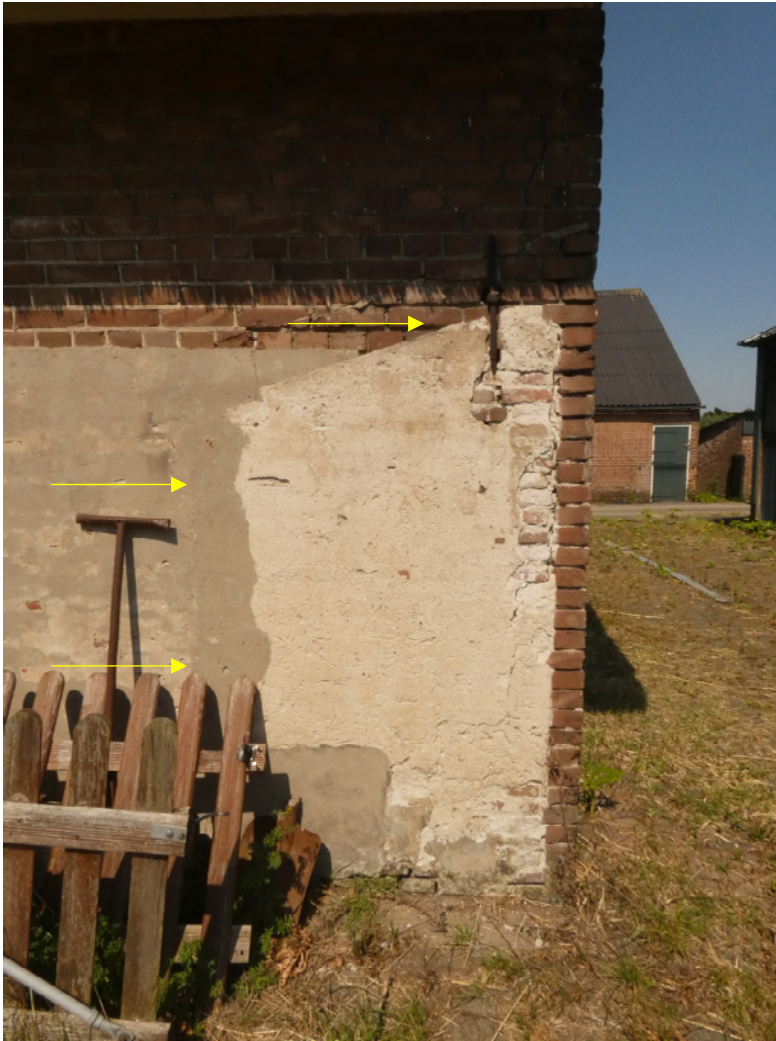
*De hoek met de nieuwe achtergevel na de verlening van de stal. In het pleisterwerk tekenen zich hier eveneens de contouren af van de voormalige aangebouwde plee (gele pijlen).*

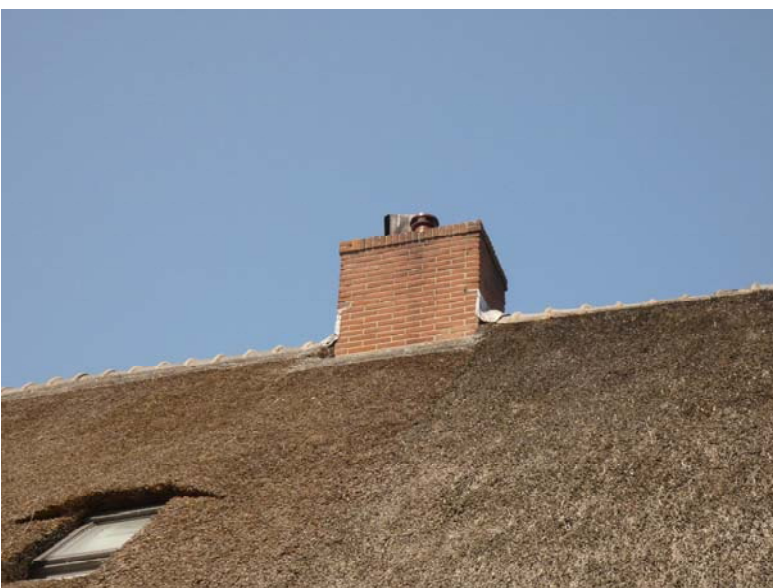
*Eerste schoorsteen bij de brandmuur. Deze schoorsteen stamt niet uit de bouwtijd.*

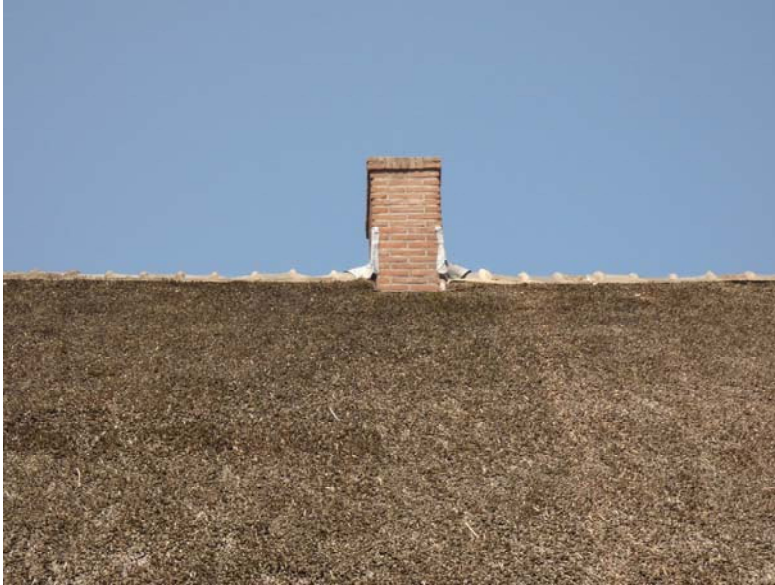
*Tweede schoorsteen. Deze schoorsteen stamt eveneens niet uit de bouwtijd.*

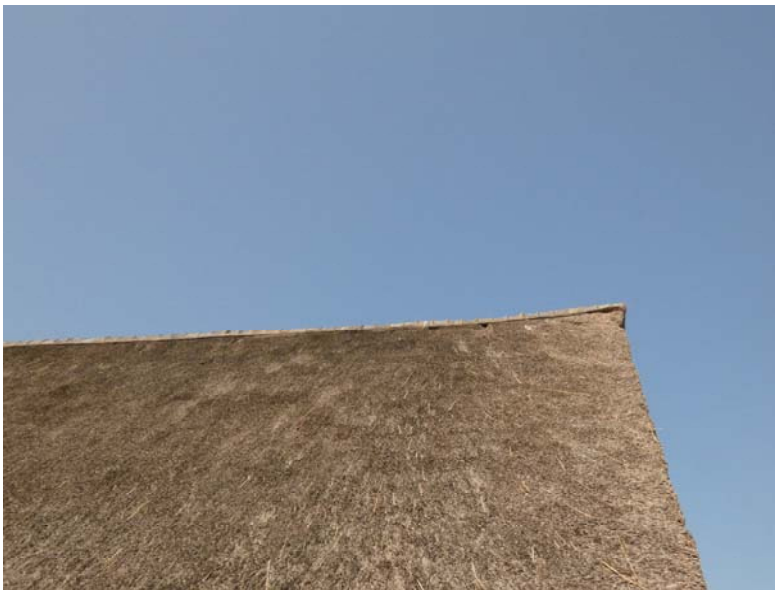
*De nok bij de huidige achtergevel. De oorspronkelijke achtergevel was voorzien van een wolfseind, net zoals bij de voorgevel.  
Op de nok van het dak liggen grijs gesmoorde rietvorsten.*

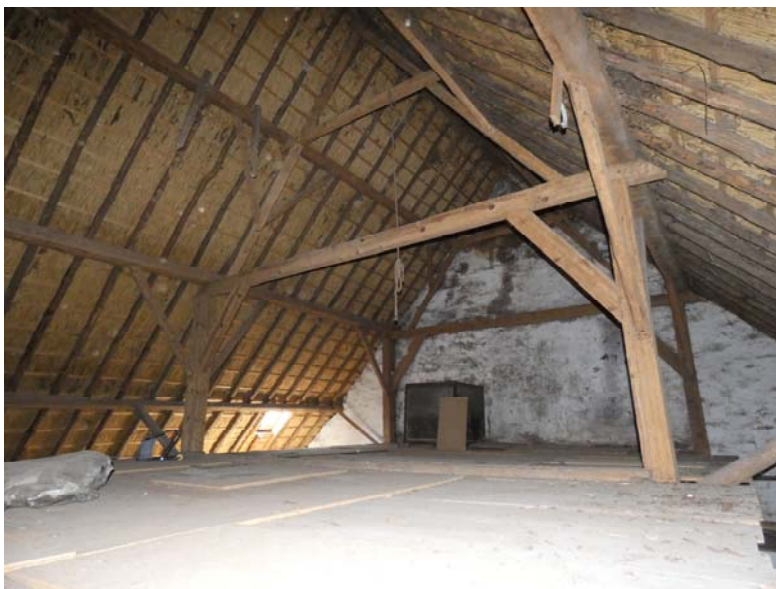
*De gebintstijlen lopen door tot de kapgording/vlieringsbalken. In plaats van een ankerbalk is er een gebintdekbalk toegepast waarop de nokgording (schaarspant) rust. Hier hebben we dus te maken met een etagegebint met een ankerbalk en een dekbalk. In de langrichting zijn er schoren ('windschoren') geplaatst ter verbetering van de langsstabiliteit. Het voorste en oudste deel van de boerderij is voorzien van ronde daksporen. Het achterste deel heeft rechthoekige daksporen.*

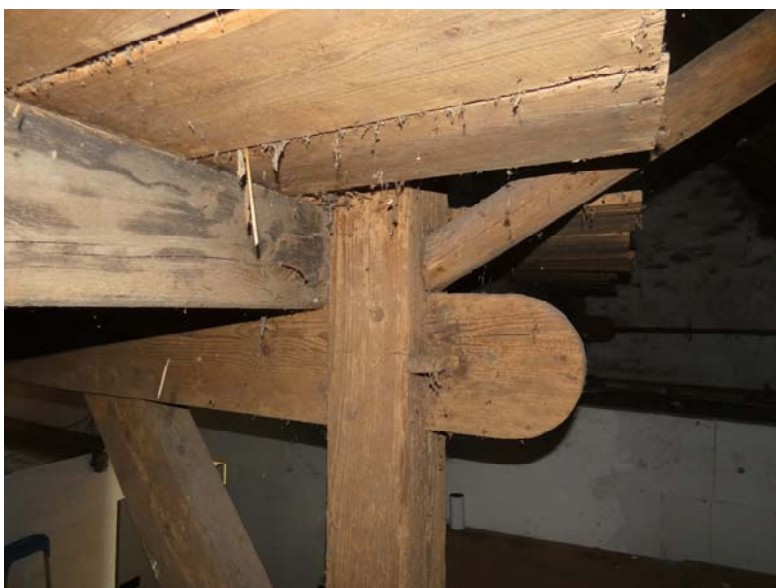
*Ankerbalk met een ronde pen bij het voorste en oudste stalgedeelte. De pen is geborgd met toognagels en een wig. Kenmerkend voor een ankerbalk is dat deze met een door de gebintstijl steekt, terwijl een dekbalk op de gebintstijl ligt.*

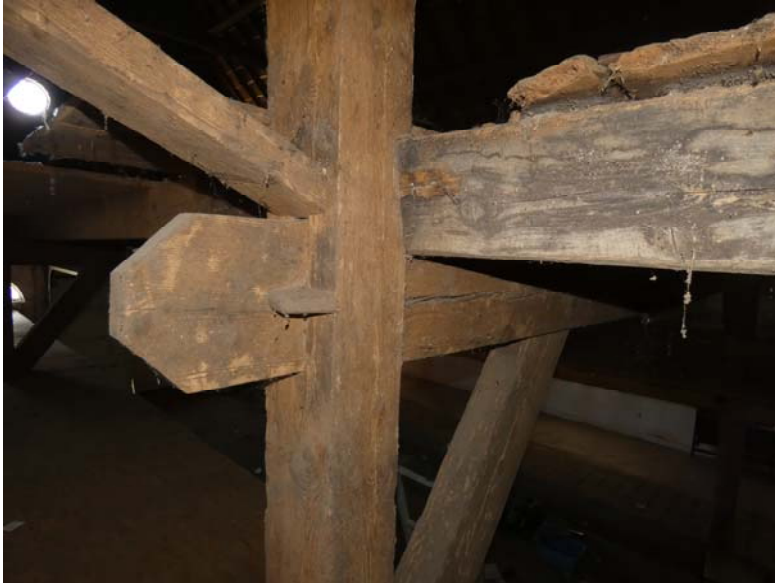
*Ankerbalk met een boekige pen bij het achterste en nieuwere aangebouwde staldeel.*

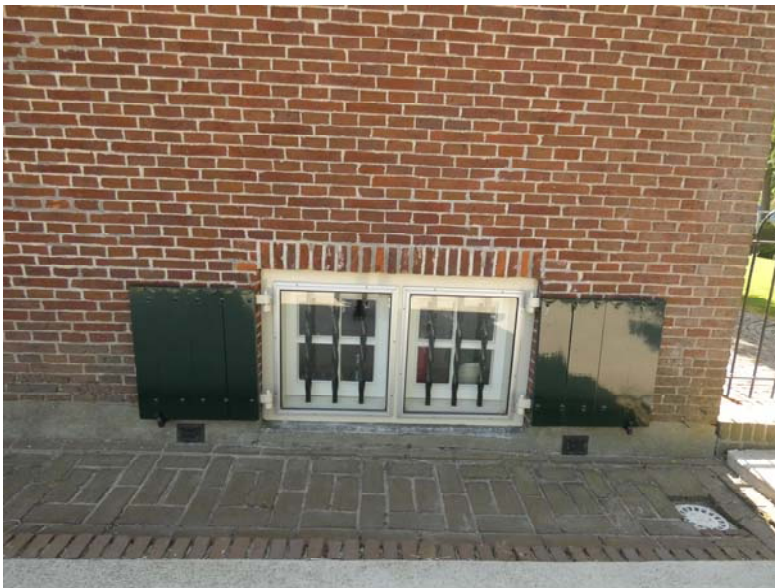
*Het dubbele keldervenster in de linker zijgevel. Het keldervenster is voorzien van gedraaide dief-ijsers en buitenluiken. De voorzetramen zijn niet authentiek.*

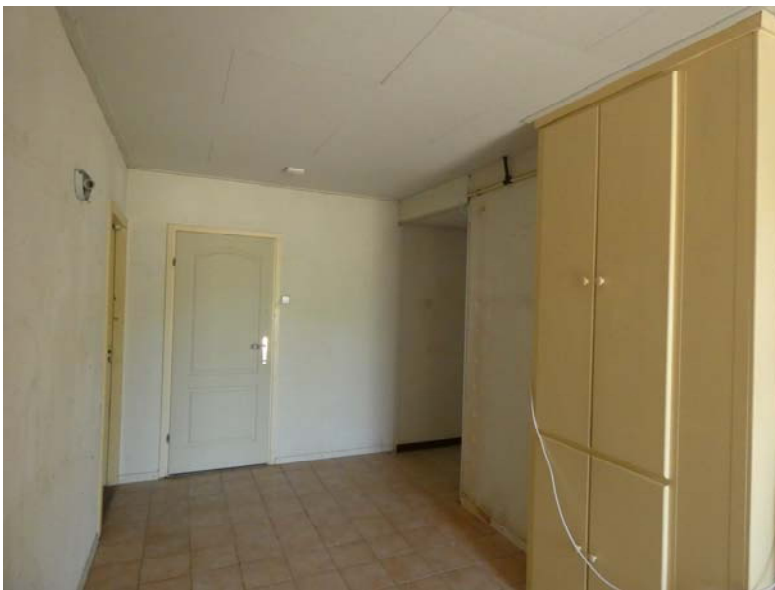
### Gang.

De gang bij binnenkomst met links de deur naar de stal en rechts de meterkast waar een gebintstijl in is weggewerkt.

Het plafond is van eigentijds plaatmateriaal en de vloer is belegd met moderne plavuizen.

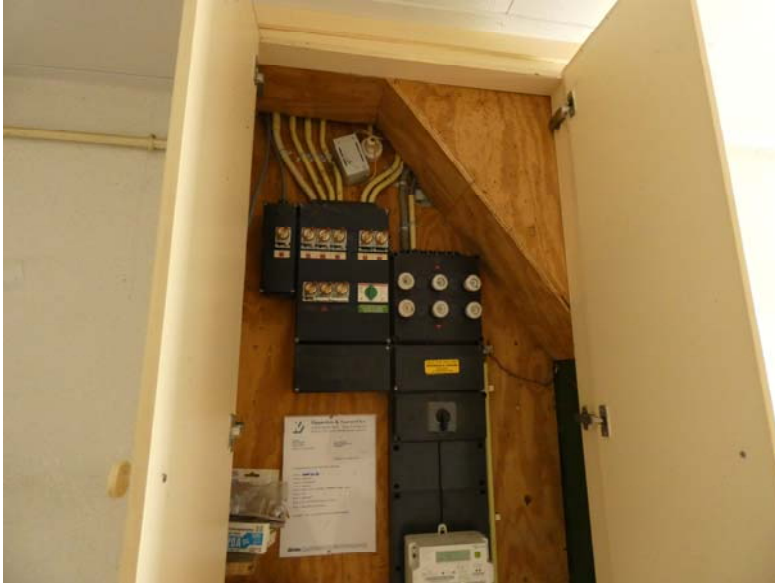
*De meterkast met rechts de afgetimmerde gebintstijl en korbeel.*

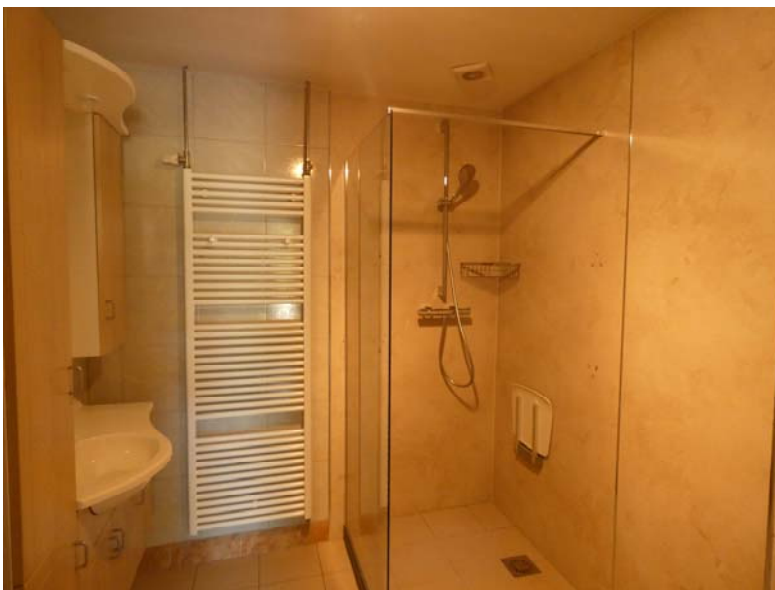
### **Badkamer**

*De badkamer uit de jaren '80 of '90 van de vorige eeuw (afwerking mogelijk nieuwer). Achter de rechter zijwand bevindt zich een gebintstijl.*

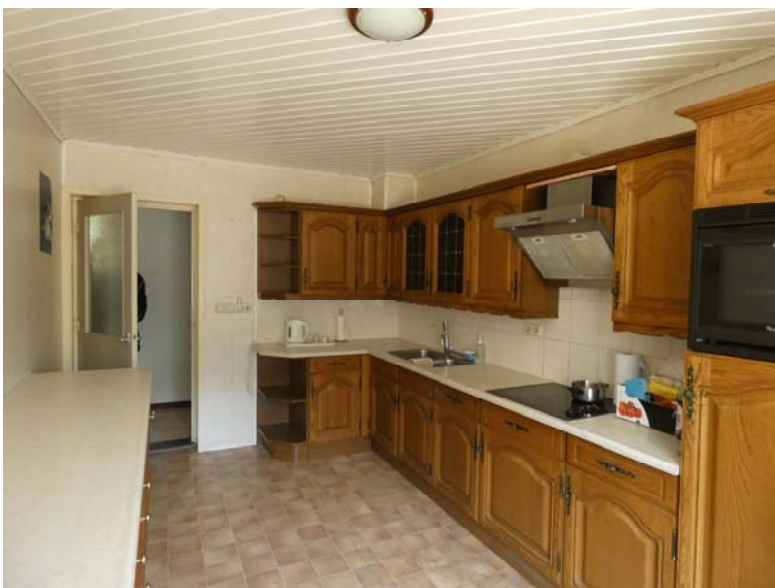
### **Keuken**

*De keuken uit de jaren '70 of '80 van de vorige eeuw. Boven het verlaagde schrootjesplafond bevindt zich mogelijk nog een oude balklaag in de vorm van een schone bintlaag als originele plafondafwerking. Op de vloer moderne plavuizen.*

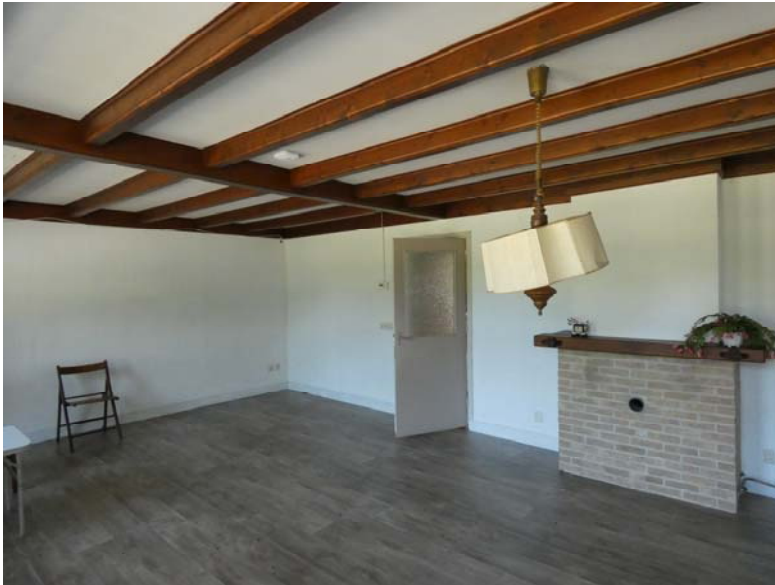
### **Woonkamer**

*De woonkamer met schoorsteenmantel uit de jaren 70 of 80 van de vorige eeuw. De schoorsteen zelf (het rookkanaal) is waarschijnlijk ouder. Het verlaagde plafond met de balken is niet authentiek. De moerbalk is vermoedelijk van staal en met hout omtimmerd. Deze bevindt zich op de plaats waar een dragende wand is verwijderd. De toegangsdeur naar de woonkamer is verplaatst. Boven het plafond bevindt zich mogelijk nog een oude balklaag in de vorm van een schone bintlaag als originele plafondbewerking. Op de vloer ligt modern laminaat.*

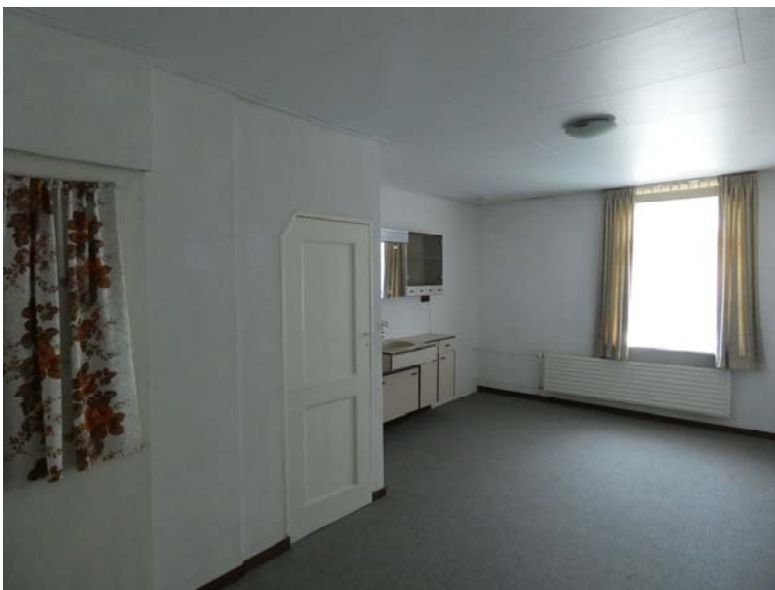
### **Slaapkamer**

*De slaapkamer met de authentieke deur van de trapkast met aan de linker bovenzijde een afgeschuinde hoek vanwege de trapboom. De plafondbewerking en de vloerbedekking zijn eigentijds.*

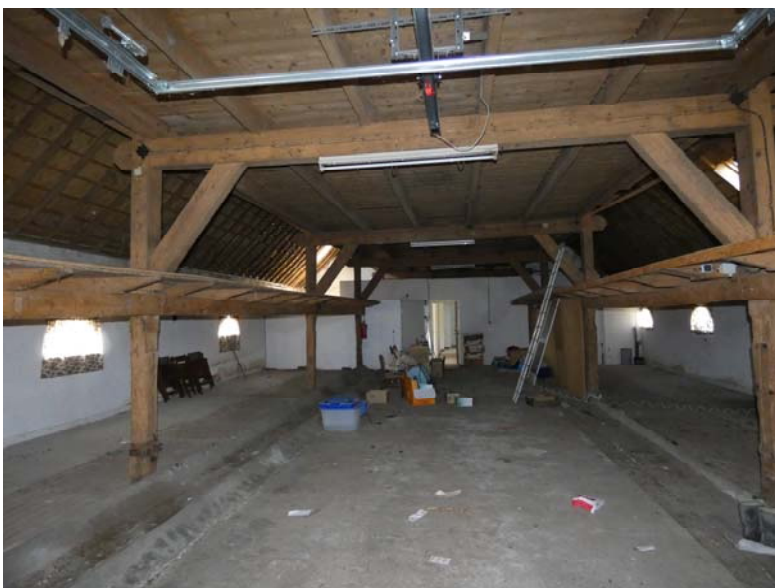
### **Stal**

*De deel met het zicht op het woonhuisgedeelte. De middendeel diende als voergang. In de zijbeuken links en rechts stond het vee, met de koppen naar het midden gericht. De beide tilzolders en de voormalige hooizolder zijn nog intact. De vloer van de middendeel heeft een betonnen afwerking.*

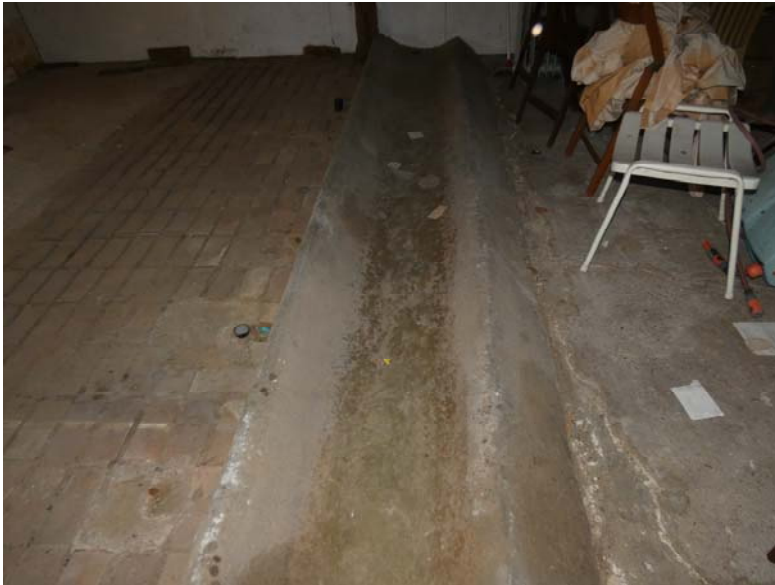
*De stalindeling is in het midden van de 20<sup>ste</sup> eeuw gemoderniseerd. Daarbij zijn de koestanden voorzien van klinkers (links op de foto te zien) en de oorspronkelijke houten koestaken zijn vervangen door stalen staken en kettingen. In de vloer zijn de restanten van de afgeslepen stalen koestaken nog te zien.*

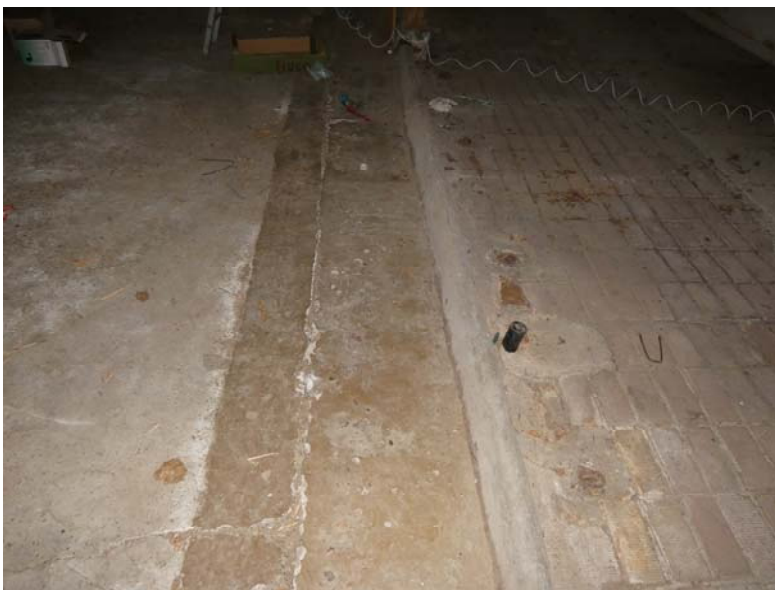
*De voergoot in de rechter zijbeuk is dichtgestort. De gepleisterde knieboomstenen zijn nog wel aanwezig.*

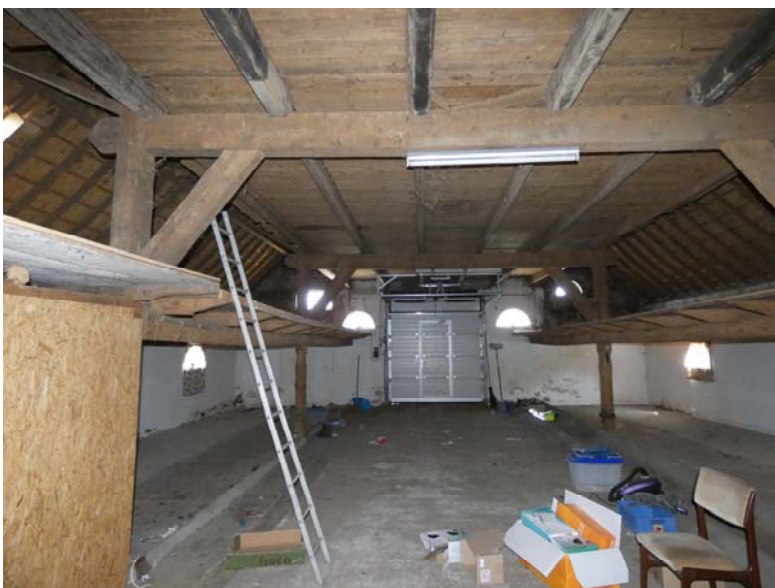
*De deel met het zicht op de achtergevel. De linker zijbeuk is iets breder dan de rechter zijbeuk. Dit komt omdat het gebint niet exact in het midden staat. De reden hiervoor is niet bekend, maar waarschijnlijk heeft dit te maken met het feit dat aan de rechter kant jongvee stond dat minder ruimte nodig had of dat er aan de linker kant oorspronkelijk nog een paardenstal was waardoor er links juist meer ruimte nodig was.*

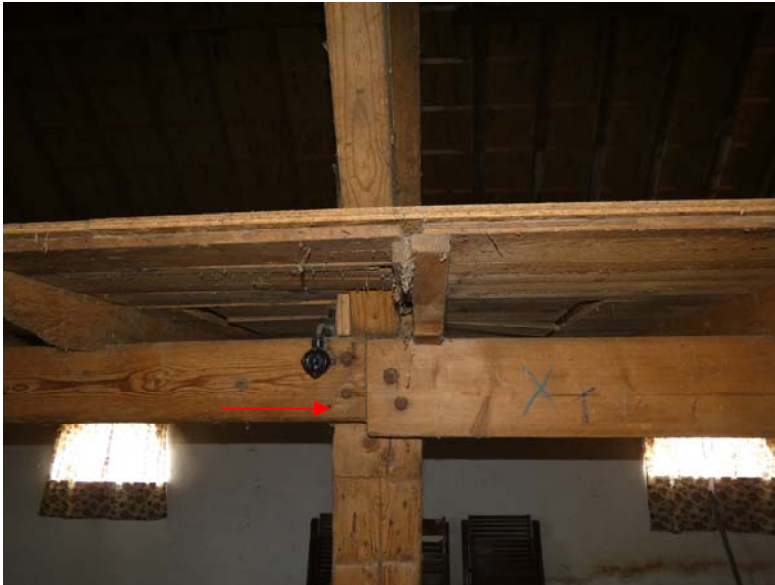
*De schoftbomen en de tilzolders zijn ooit verhoogd. Dit is te zien aan de uitsparingen in de gebintstijlen. Dit is gedaan omdat in het midden van de 20<sup>ste</sup> eeuw als gevolg van modernisering in de landbouw (beter voer en een wetenschappelijk fokprogramma) de koeien steeds groter werden.*

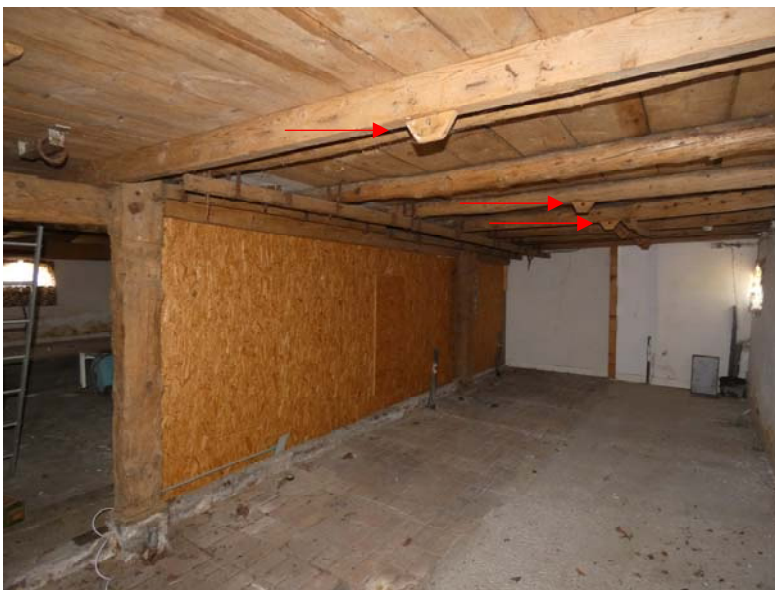
*In de zijbeuken bevinden zich onder de tilzolder de voormalige groepsstallen. De schuin aflopende klinkervloeren behoren bij de modernisering uit het midden van de 20<sup>ste</sup> eeuw. De mestgoot is aan beide zijden dichtgestort. Dat is gedaan nadat de stal geen agrarische functie meer had. Onder aan de balken van de tilzolder bevinden zich houten klosjes waaraan de staarten van de koeien werden opgebonden.*

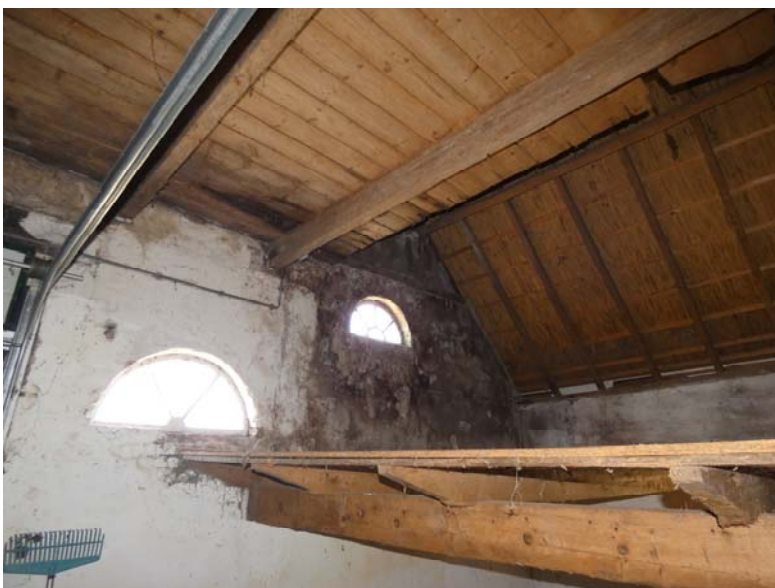
*De plaats waar zich rechts tegen de achtergevel een knechtenkamertje bevond op de tilzolder. Dat is te zien aan de aftekeningen van de verwijderde houten wanden tegen de achtergevel.*

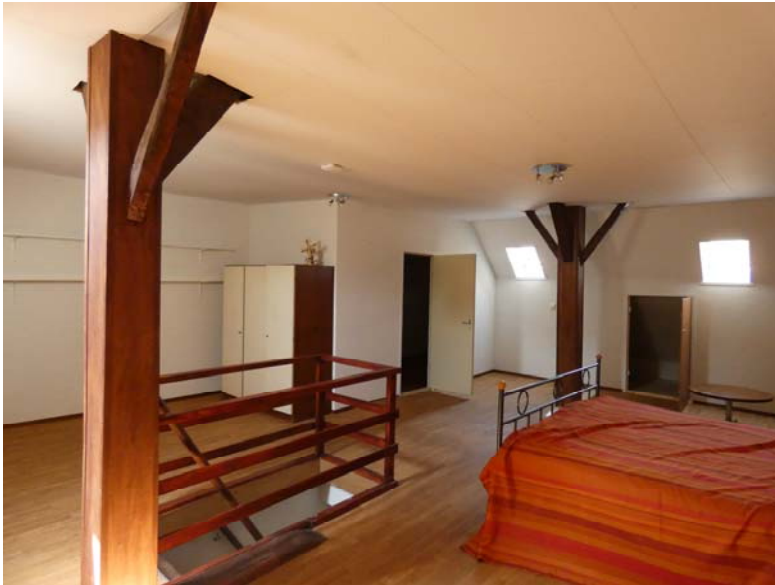
### **Slaapkamer**

*De slaapkamer op de eerste verdieping tussen de eerste en tweede brandmuur. De gebintstijlen zijn afgetimmerd met een houten beplating. De dek-balk bevindt zich boven het plafond.*
