# BOUWHISTORISCHE OPNAME

NEDEREINDSEWEG 516 TE UTRECHT

## Bouwhistorische opname

### Nedereindseweg 516 te Utrecht

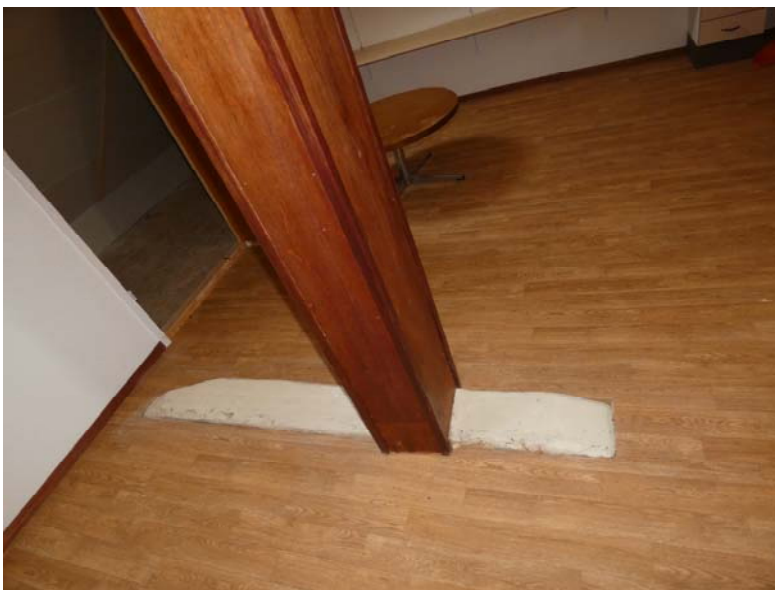
*Bij de uitbreiding van het tussenhuis zijn de gebintstijlen aan de onderzijde afgezaagd. De afgezaagde gebintstijlen rusten nu op zgn. slofstukken die op hun beurt weer op een draagmuur rusten. Aan de linker zijde is in een recenter verleden de draagmuur vervangen door een stalen balk.*

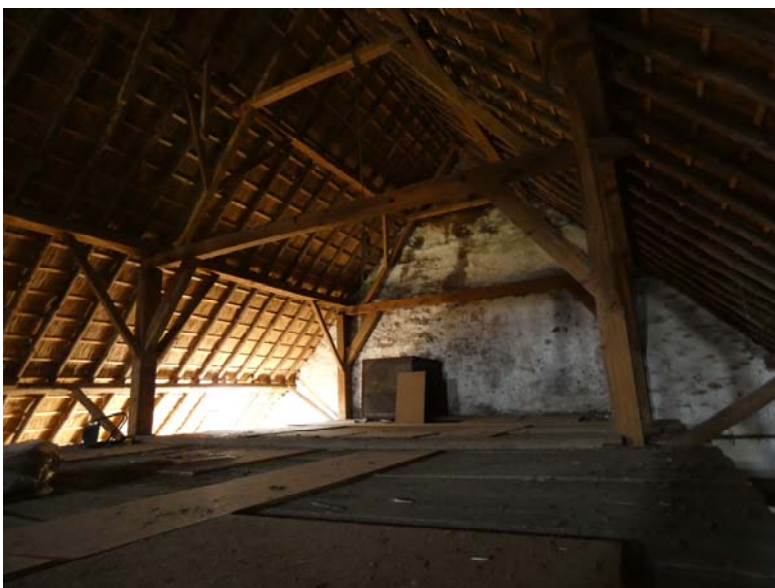
### **Zolder**

*De voormalige hooizolder boven het stalgedeelte met het zicht op de brandmuur van het tussenhuis. Duidelijk zichtbaar is het etagegebint met de dek-balk, het schaarspant en de ronde daksporen. Wegens de technische staat van de vloer kon de zolder niet in detail worden bekeken.*

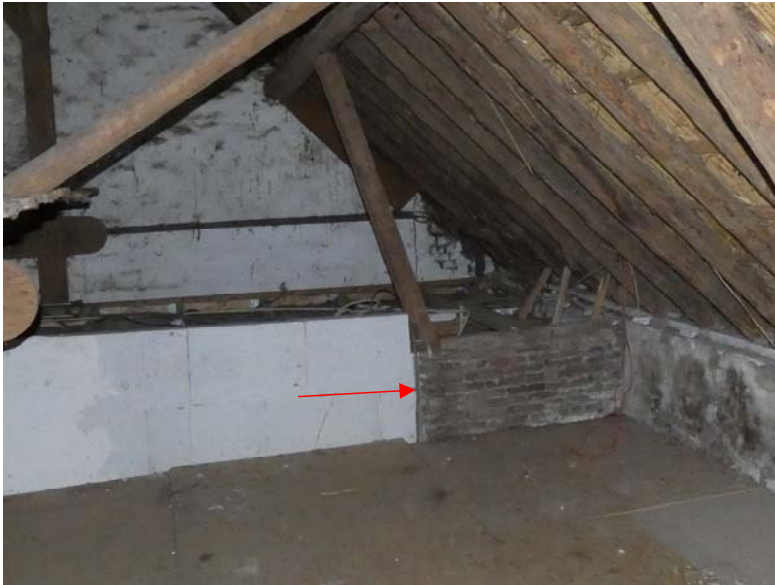
*De tegenwoordige hal/gang bij binnenkomst is van de oorspronkelijke stal gehaald. Daarvoor is een nieuwe wand van kalkzandsteenblokken opgetrokken. Bij deze nieuwe wand is nog een stukje oud wand te zien van handvormstenen. Dit behoort oorspronkelijk bij een authentieke indeling. Mogelijk een balletje voor een spoelplaats.*

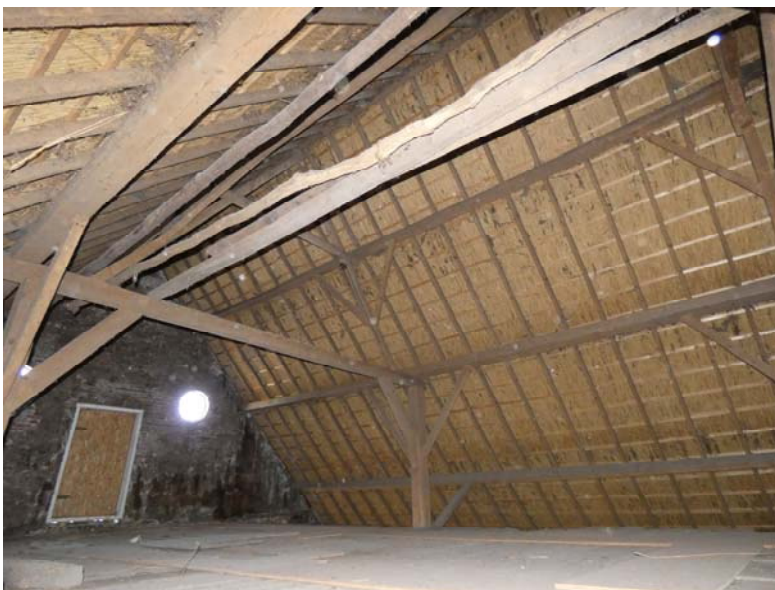
*De voormalige hooizolder met het zicht op de achtergevel. In de achtergevel het voormalige hooiluik en twee ronde stalramen voor daglichttoetreding. Duidelijk zichtbaar is het etagegebint met de dek-balk, het schaarspant en de rechthoekige daksporen.*

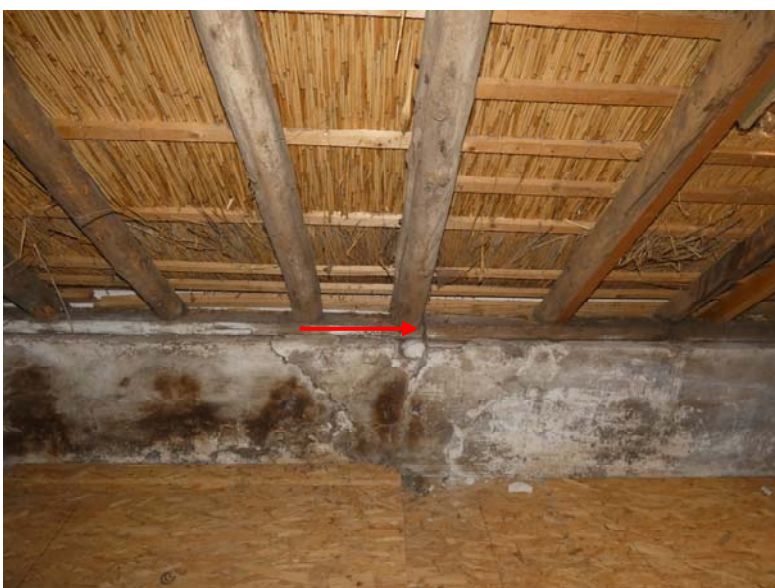
*De plaats van de verlenging van de boerderij is duidelijk te zien op de zolder. Ronde sporen van het oudste deel van de stal en rechthoekige sporen van de verlenging. In de muurplaat zit een bouwnaad.*

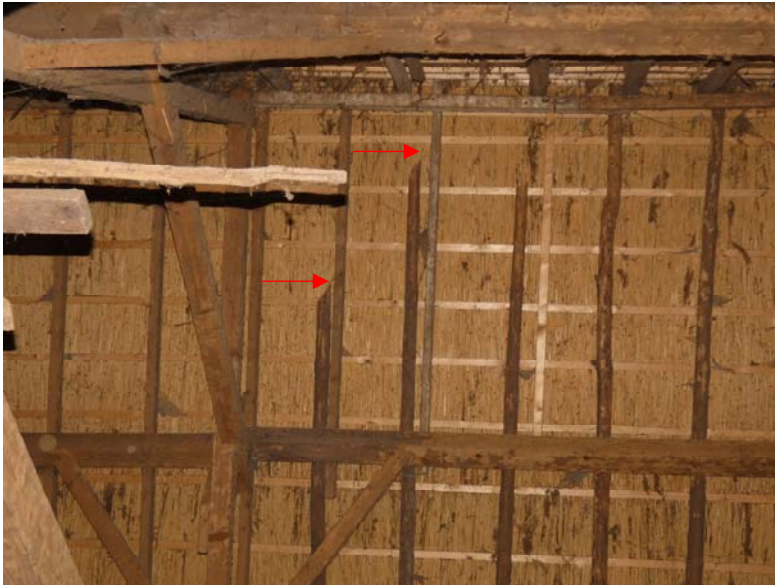
*De oorspronkelijke achtergevel heeft voor de verlenging een wolfseind gehad. Dit is te zien aan de laatste ronde daksporen die zijn opgelengd.*

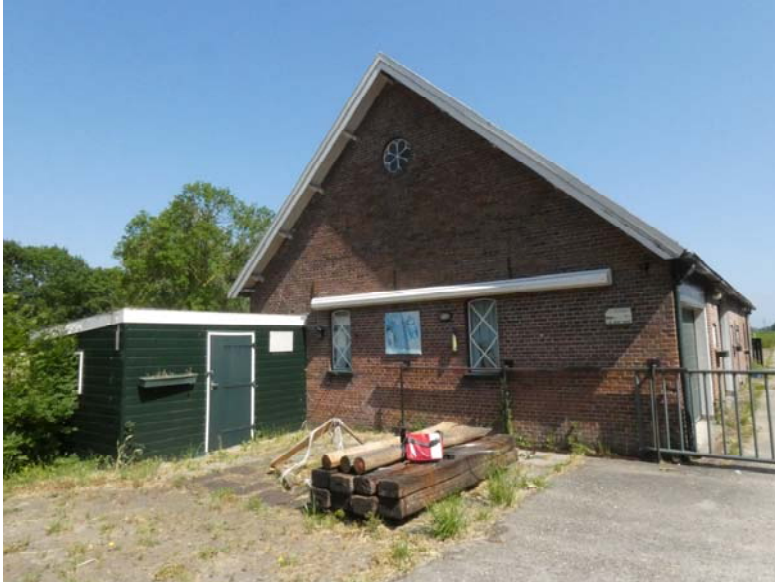
#### **Wagenschuur met boenhok**

*De wagenschuur / varkensstal met boenhok. Het hoofdvolume dateert uit 1886. De voorgevel van de schuur is asymmetrisch: het linker dakvlak is iets opgetild. Waarschijnlijk is dit gedaan om de voorganger van het boenhok, wat hoger was, te kunnen verbinden met de wagenschuur. De voorgevel is gemetseld van rode waalformaat vormbaksteen in kruisverband. Steenformaat 22,0 – 22,5 \* 10,5 \* 5,0 – 5,5 cm. 10 Lagen plus voeg is 62 cm. Het steenformaat is niet identiek aan de stenen in de achtergevel van de boerderij. Kenmerkend zijn de getoogde stalvensters met de diagonale roeden. De huidige aanbouw die het boenhok vervangt dateert van na 1970.*

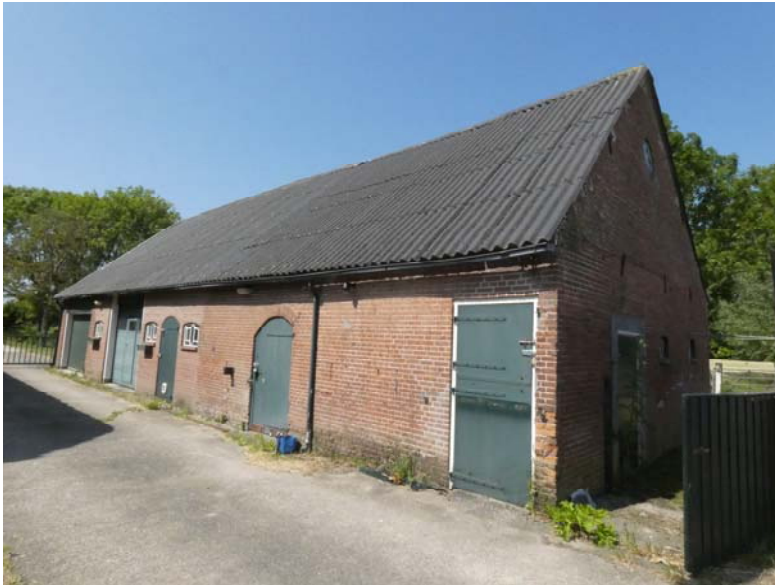
*Rechter zijgevel van de wagenschuur met de achtergevel. Het stuk muur aan de achterzijde van de gevel is ouder dan het voorste stuk muur. Ook zijn de oorspronkelijke rijdeuren vervangen door eigentijdse garagedeuren.*

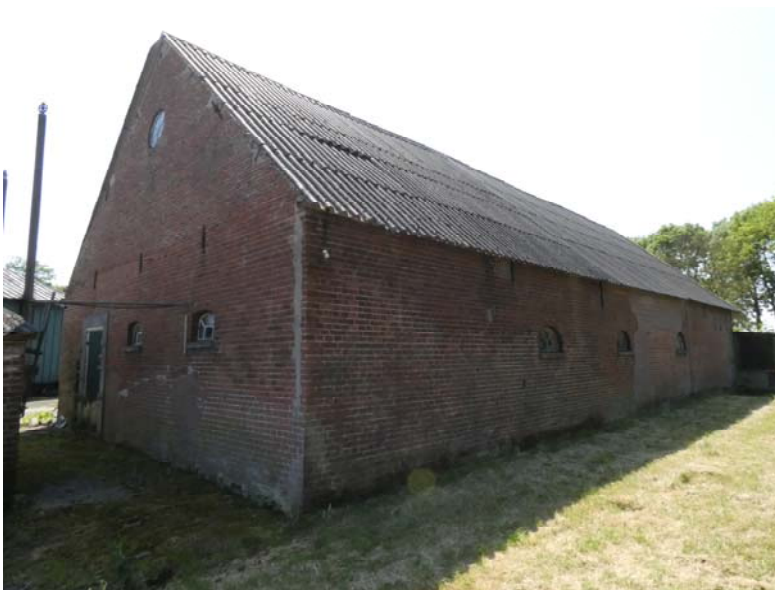
*De achtergevel van de wagenschuur en om de hoek de linker zijgevel. Links in de achtergevel is een mestdeurtje aanwezig. Ook zijn in zowel de achter- als de zijgevel enkele stalraampjes aanwezig.*

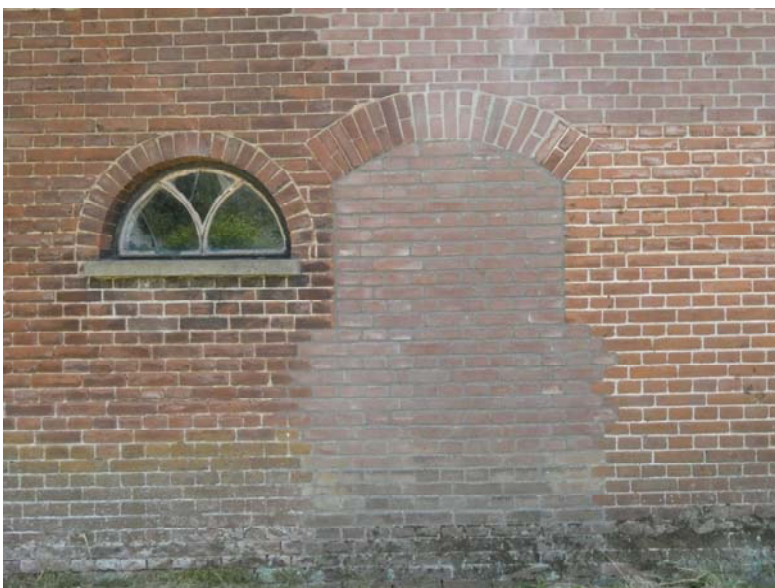
*Detail in de linker zijgevel van de wagenschuur. Naast het stalraam is aan het verschil in metselwerk te zien dat hier een deurtje heeft gezeten. Het formaat van het deurtje is afgestemd op varkens. Deze deurtjes gaven toegang tot een uitlopmogelijkheid voor de varkens die was aangebondt tegen de linkerzijgevel.*

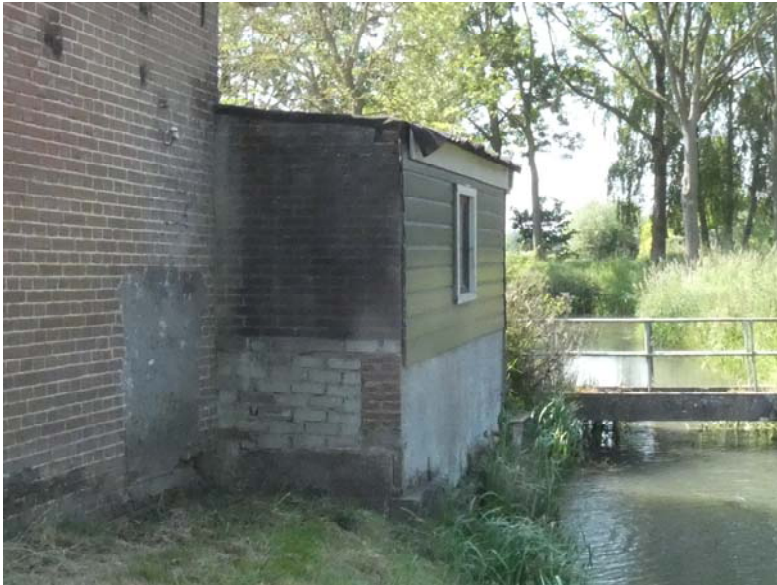
*Verbinding tussen de wagenschuur en het boenhok. Het boenhok is een vervanging van een eerder exemplaar en niet meer als zodanig bruikbaar; daarvoor moet het water vanuit het boenhok bereikt kunnen worden. Links op de foto nog een dichtgezet varkensdeurtje in de linker zijgevel van de wagenschuur.*

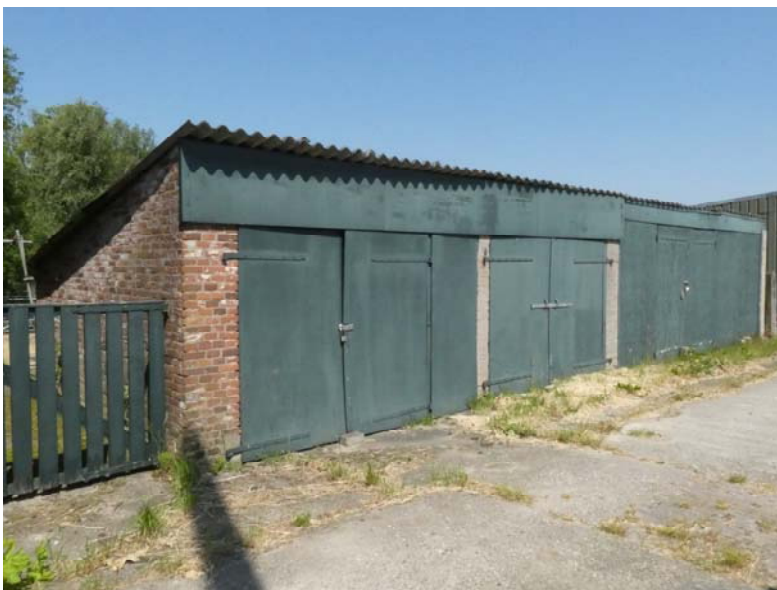
*De tweede wagenschuur / varkensstal. Deze stal heeft een lessenaarsdak. Mensen konden via de hoge rechter zijgevel de stal betreden. De varkens konden er door de lage linker zijgevel weer uit. De brede deuren konden worden gebruikt om wagens naar binnen te rijden. Deze schuur is vanaf 1959 te zien op topografische kaarten en is qua materiaalgebruik -gasbeton en asbest – typerend voor de jaren '50. Ook is de schuur gedeeltelijk gemetseld.*

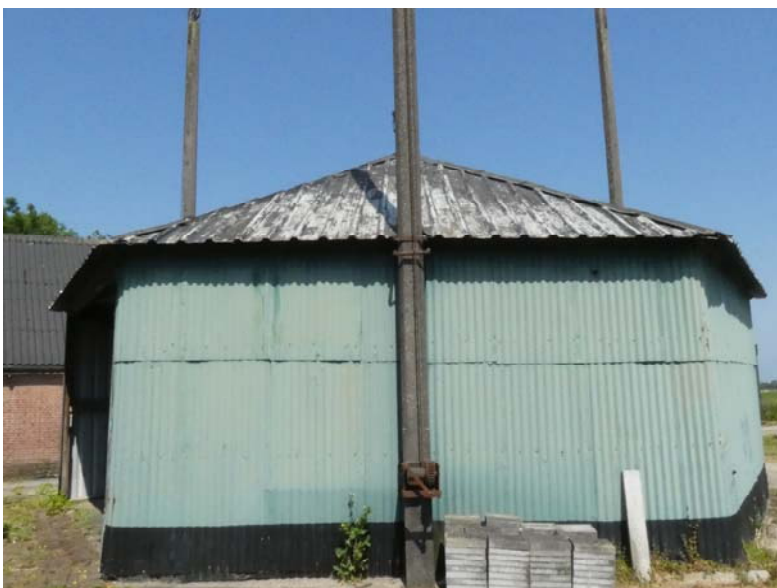
*Zeshoekige hooiberg met kap en wanden van golfplaten en betonnen roeden. De kap is in hoogte verstelbaar via de staalkabels en de lieren. De plaats van de hooiberg is direct achter de grote deuren van de stal. Deze plaats is logisch omdat zo de afstand tussen de hooiopslag en de koeien zo kort mogelijk was.*

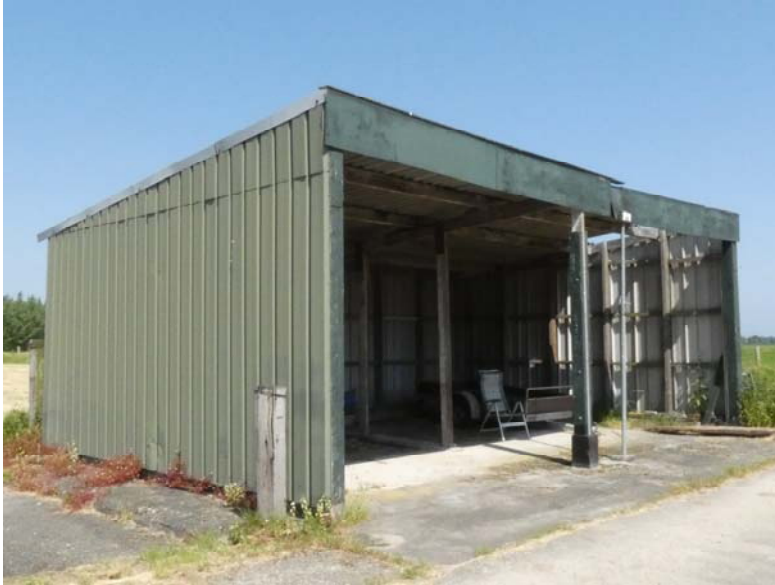
*Golfplaten loods achter op het erf.*

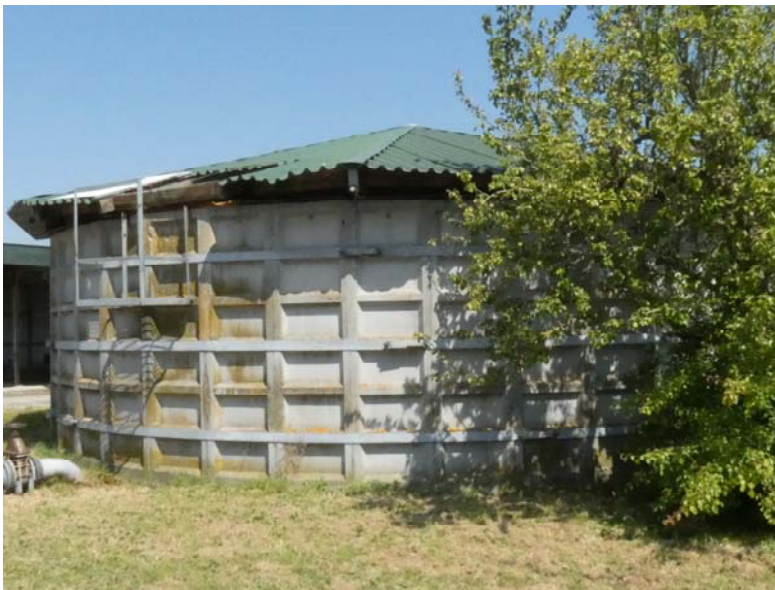
*Betonnen silo voor mestopslag met golfplaten dak op het achtererf.*

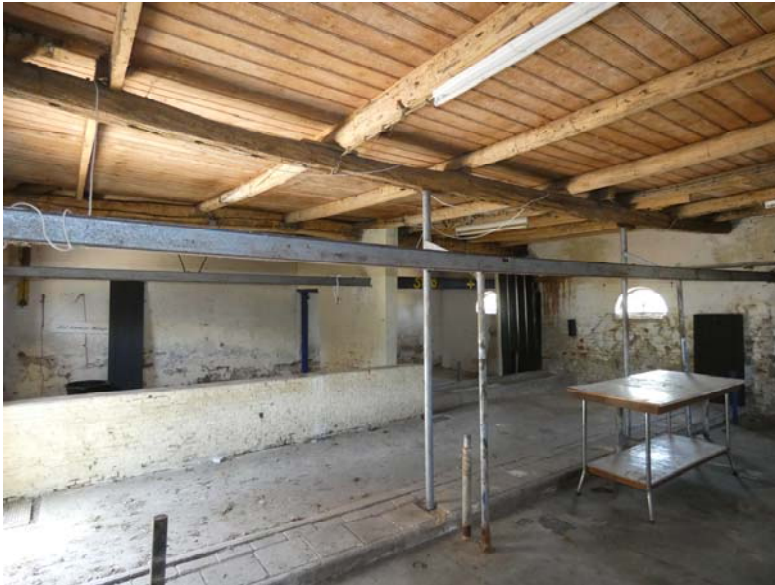
*Het stalgedeelte van het bijgebouw. In de vloer zijn voergeulen te zien en het lage muurtje is een restant van het varkensverblijf.*

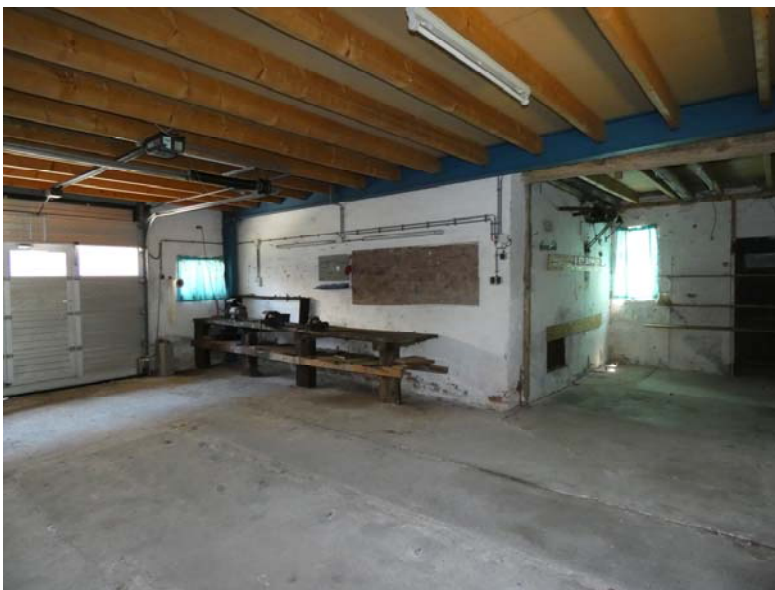
*Het wagenschuurgedeelte van het bijgebouw. Na de verlenging van de boerderij werd het niet meer mogelijk om grote karren in dit gebouw te parkeren omdat de draai onmogelijk te maken werd. Mogelijk zijn om deze reden varkensverblijven in de schuur gekomen. Inmiddels doet de ruimte dienst als berging. De ruimte heeft ook dienst gedaan als werkplaats, zoals blijkt uit de grote werkbank en de elektromotor met snaaraandrijving tegen de wand.*

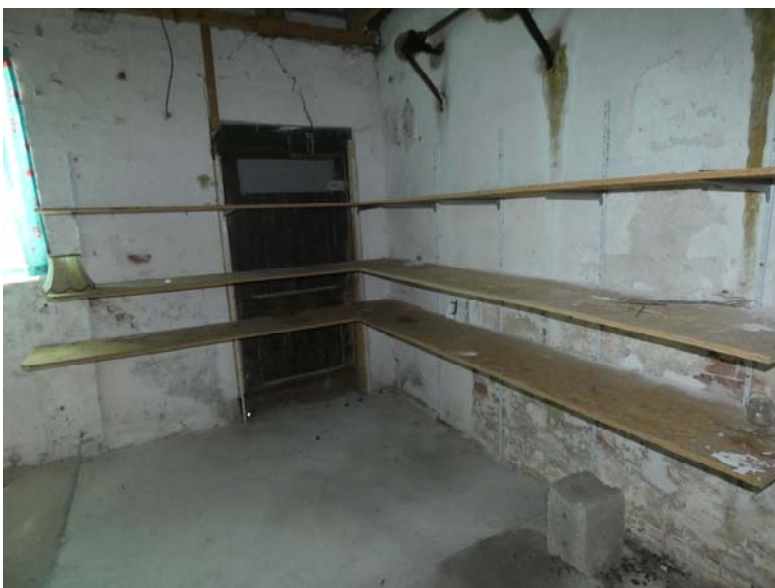
*De doorgang naar het boenhok is onbruikbaar geworden omdat in de hoek van de wagenschuur (kaas)planken zijn aangebracht. Tegen de bovenzijde van de wand de katrollen voor snaaraandrijving van machines.*

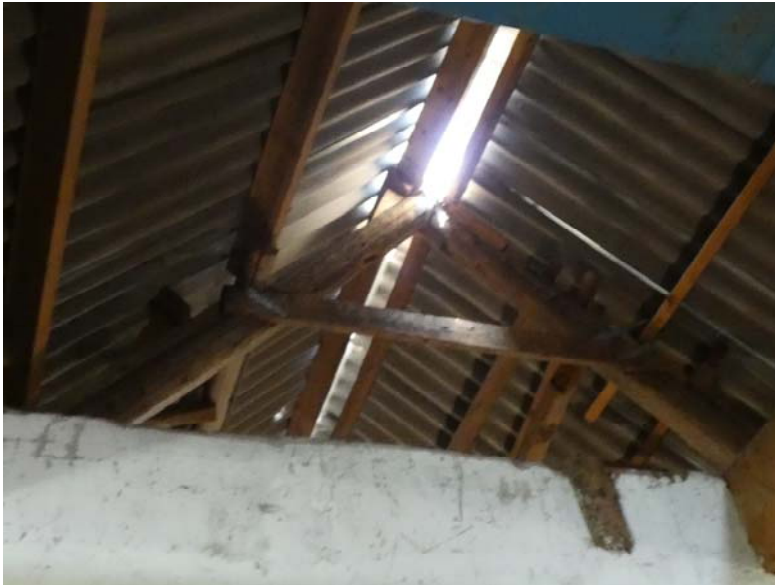
*Het wagenschuur gedeelte en het varkensstal gedeelte zijn van elkaar gescheiden door een muur. De muur loopt echter niet door tot de nok waardoor het dak en de constructie zichtbaar zijn. Er is geen eerste verdieping.*

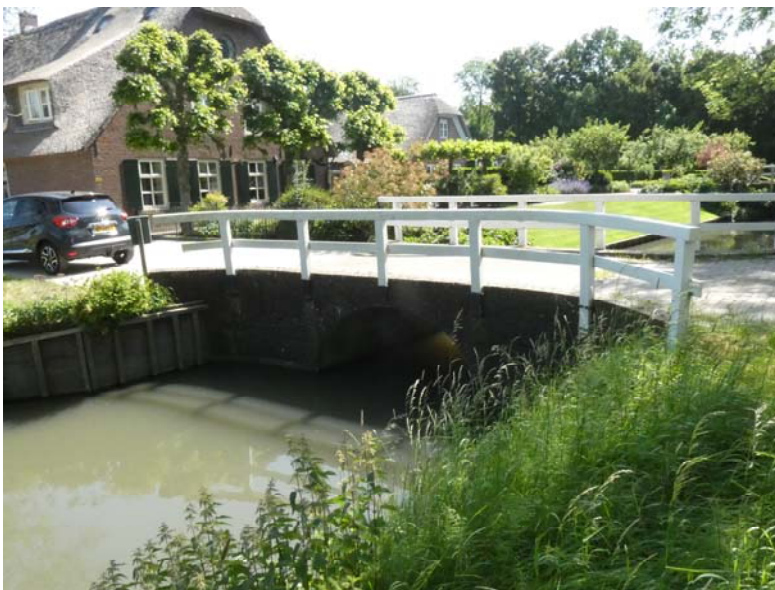
*Een traditionele gemetselde boogbrug met witte, houten brugleuning verschaft toegang tot het erf van Nedereindseweg 516. Voor de voorgevel (nr. 514) staan leilinden. Op het voorerf is een niet-agrarische siertuin aangelegd. Ten oosten van de tuin van nummer 514 is een boomgaard.*

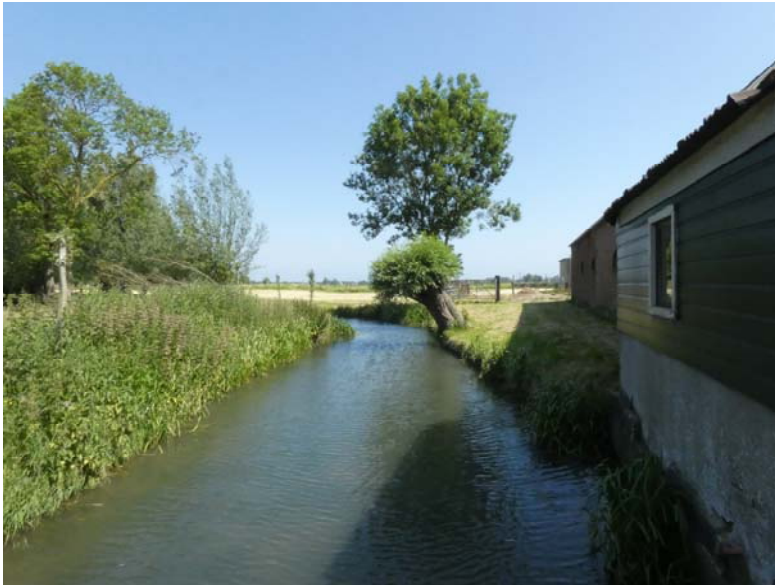
*Ten westen van de varkensstal en het boenhok ligt een sloot die haaks op de Nedereindsewetering is georiënteerd. Deze sloot buigt af in noordwestelijke richting en kronkelt min of meer parallel aan de Nedereindseweg in westelijke richting verder. Dit heeft tot gevolg dat Nedereindseweg 518 en 520 op grotere afstand van de weg zijn gelegen en de bebouwing westelijk daarvan tussen de Nedereindseweg en deze sloot in is gelegen. Rechts op de foto het boenhok en verderop de varkensstal. Aan weerszijden van de sloot staan knotbomen.*
