AANVULLENDE ASBESTINVENTARISATIE  
CONFORM SC-540, TYPE B  
GESCHIKT VOOR SLOOP EN VERBOUW

LOCATIE    Diverse opstallen  
              Nieuweweg-Noord 273  
              Veenendaal

DOCUMENTNUMMER               P12-0113-020  
OPGESTELD DOOR               M.D. Kooij  
PROJECTLEIDER               M. van den Top  
GEZIEN

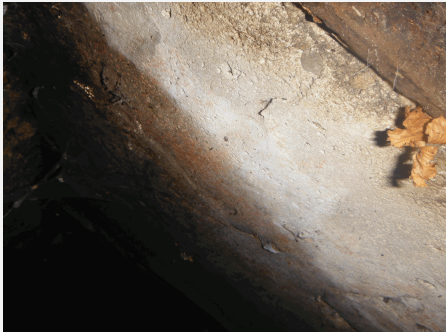
| <b>Steekproef</b> | 1.1 | |

| <b>Locatie</b> | Nieuweg-Noord 273 - opstal 1 - mestkelder | |
| <b>Waarneming</b> | Beton | |
| <b>Asbesthoudend</b> | Nee | |

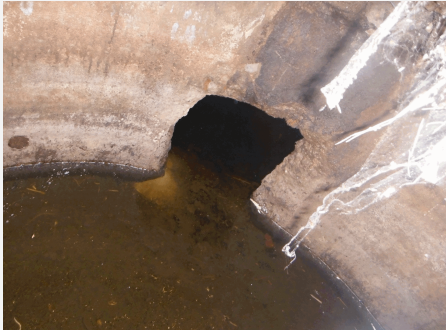
| <b>Steekproef</b> | 1.2 | |

| <b>Locatie</b> | Nieuweg-Noord 273 - opstal 3 - mestkelder | |
| <b>Waarneming</b> | Beton | |
| <b>Asbesthoudend</b> | Nee | |

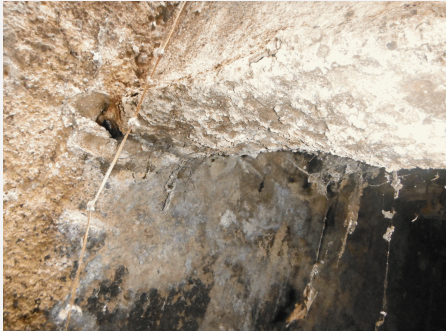
| <b>Steekproef</b> | 1.3 | |

| <b>Locatie</b> | Nieuweg-Noord 273 - opstal 6 - mestkelder | |
| <b>Waarneming</b> | Beton | |
| <b>Asbesthoudend</b> | Nee | |

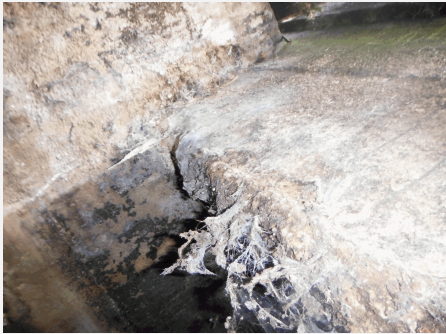
| Steekproef | 1.4 | |

| Locatie | Nieuweg-Noord 273 - opstal 7 - mestkelder | |
| Waarneming | Beton | |
| Asbesthoudend | Nee | |
