## Vooronderzoek bodem

Percelen PAS buffergebied De Hellen te Veenendaal

Documentcode: SOB004927-B.RAP001

Op 7 en 8 maart 2018 is een locatie-inspectie uitgevoerd. In bijlage 6 zijn enkele foto's van de locatie opgenomen.

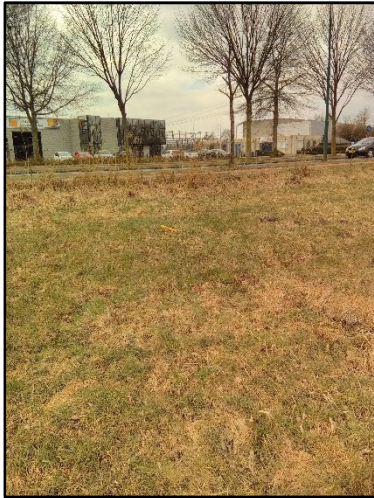
Foto 1: Dam DA1

| Deel-locatie | Lengte x breedte (m) | Proef-boring | Waarnemingen proefboring | (On)verdacht voor bodem verontreiniging? |
|---|---|---|---|---|
| Dam DA1 | 1,8 x 4 | 1x | Zand, sporen baksteen | Onverdacht |

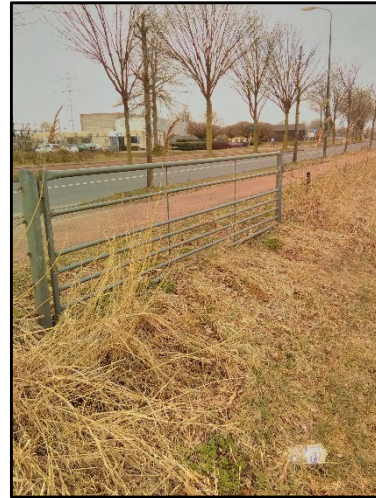
Foto 2: Dam DA2

| Deel-locatie | Lengte x breedte (m) | Proef-boring | Waarnemingen proefboring | (On)verdacht voor bodem verontreiniging? |
|---|---|---|---|---|
| Dam DA2 | 4 (breedte niet bepaald) | 1x | Zand, resten baksteen | Onverdacht |

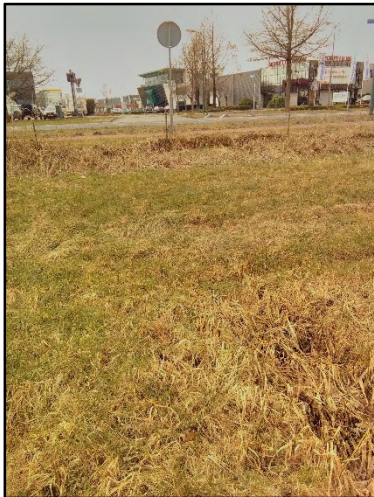
Foto 3: Dam DA3

| Deel-locatie | Lengte x breedte (m) | Proef-boring | Waarnemingen proefboring | (On)verdacht voor bodem verontreiniging? |
|---|---|---|---|---|
| Dam DA3 | 1,8 x 6,5 | 1x | Zand, sporen baksteen | Onverdacht |

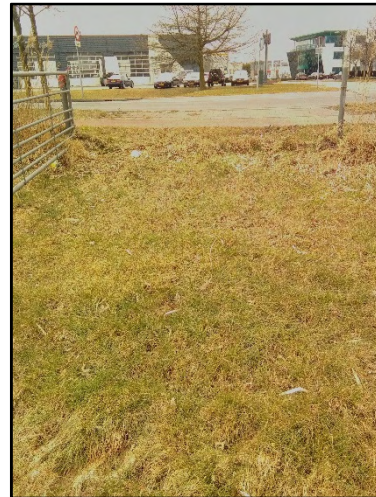
Foto 4: Dam DA4

| Deel-locatie | Lengte x breedte (m) | Proef-boring | Waarnemingen proefboring | (On)verdacht voor bodem verontreiniging? |
|---|---|---|---|---|
| Dam DA4 | 3,8 (breedte niet bepaald) | 1x | Zand, resten baksteen | Onverdacht |

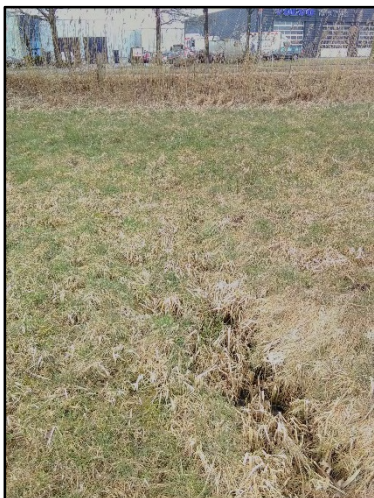
Foto 5: Dam DA5

| Deel-locatie | Lengte x breedte (m) | Proef-boring | Waarnemingen proefboring | (On)verdacht voor bodem verontreiniging? |
|---|---|---|---|---|
| Dam DA5 | 1,7 x 8,3 | 1x | Zand, sporen baksteen | Onverdacht |

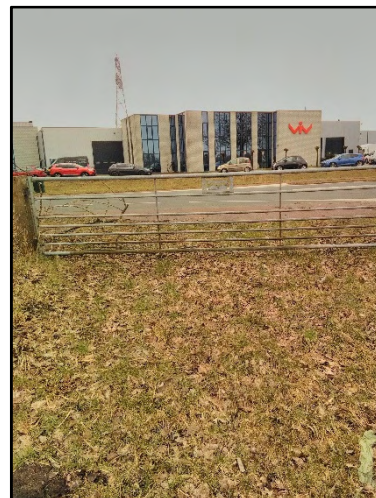
Foto 6: Dam DA6

| Deel-locatie | Lengte x breedte (m) | Proef-boring | Waarnemingen proefboring | (On)verdacht voor bodem verontreiniging? |
|---|---|---|---|---|
| Dam DA6 | 4,8 (breedte niet bepaald) | 1x | Zand, sporen baksteen; gestaakt op 0,55 m-mv vanwege puin/beton | Verdacht |

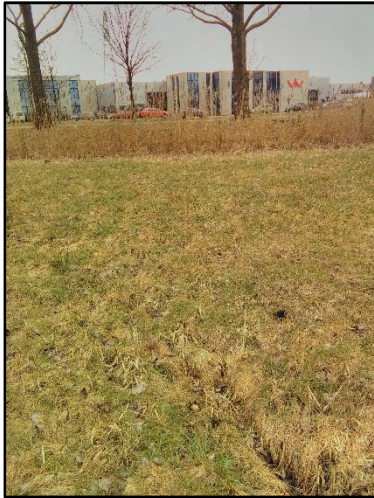
Foto 7: Dam DA7

| Deel-locatie | Lengte x breedte (m) | Proef-boring | Waarnemingen proefboring | (On)verdacht voor bodem verontreiniging? |
|---|---|---|---|---|
| Dam DA7 | n.v.t. | 1x | Geen bodemvreemd materiaal in bodem | Onverdacht |

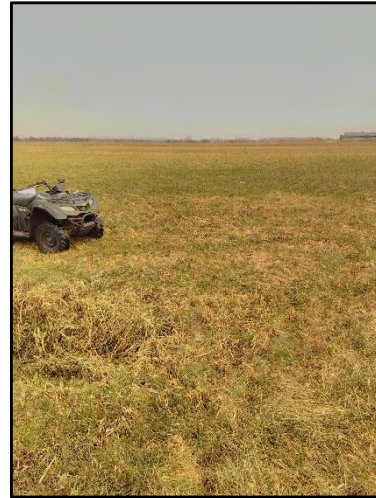
Foto 8: Demping DEMP2

| Deel-locatie | Lengte x breedte (m) | Proef-boring | Waarnemingen proefboring | (On)verdacht voor bodem verontreiniging? |
|---|---|---|---|---|
| DEMP2 | 100 x 3 | 1x | Zand, resten/sporen kolengruis, baksteen en aardewerk met hieronder Veen, matig slib | Verdacht |

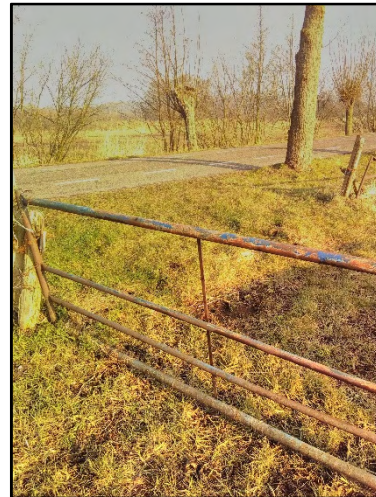
Foto 16: Dam DA12

| Deel-locatie | Lengte x breedte (m) | Proef-boring | Waarnemingen proefboring | (On)verdacht voor bodem verontreiniging? |
|---|---|---|---|---|
| Dam DA12 | 4,3 (breedte niet bepaald) | 1x | Zand, resten puin, gestaakt op 0,5 m-mv vanwege puin/beton | Verdacht |

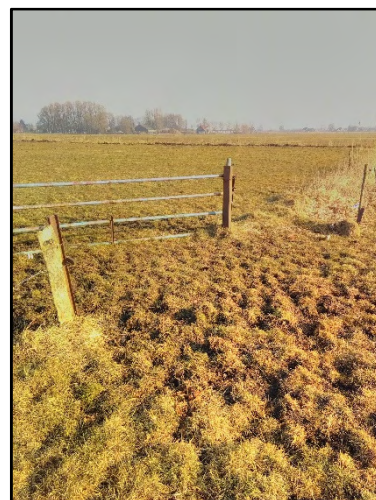
Foto 18: Dam DA14

| Deel-locatie | Lengte x breedte (m) | Proef-boring | Waarnemingen proefboring | (On)verdacht voor bodem verontreiniging? |
|---|---|---|---|---|
| Dam DA14 | 2,2 x 3 | 1x | Zand, zwak puin, resten baksteen | Verdacht |

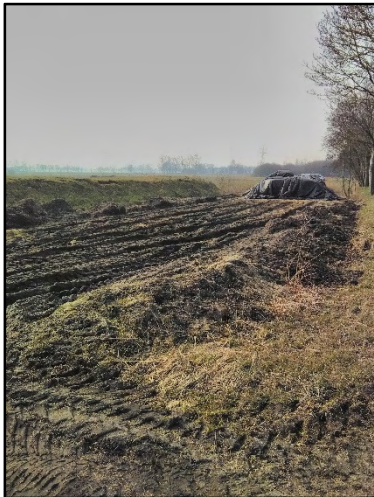
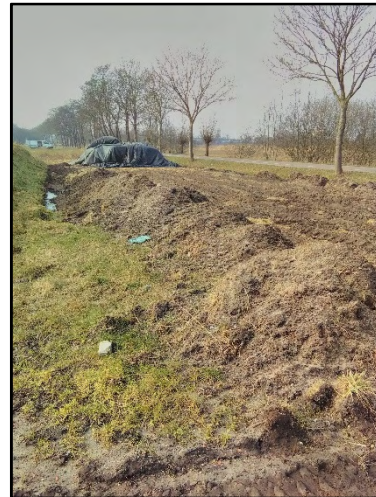
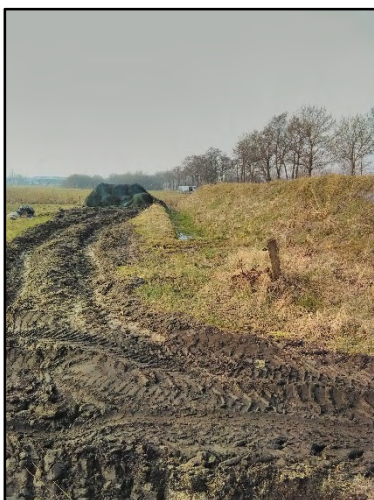
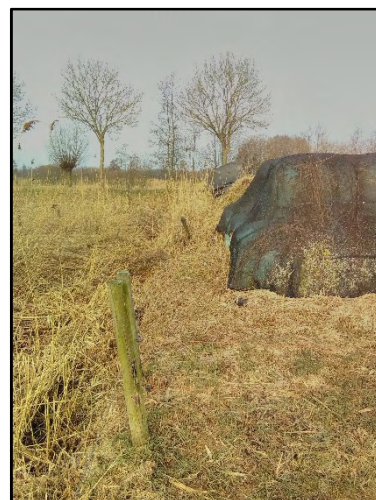
Tijdens de locatie-inspectie is op één deellocatie asbestverdacht materiaal aangetroffen: op het maaiveld ter plaatse van de kuilopslag is één asbestverdachte plaat aangetroffen. Middels analyse door het laboratorium Eurofins Analytico te Barneveld is bevestigd dat het hier gaat om asbesthoudend materiaal. De analyseresultaten zijn in tabel 2.2 weergegeven. Voor het analysecertificaat wordt verwezen naar bijlage 7.

| Monster-code | Deellocatie | Traject (m-mv) | Gewicht (gram) | Materiaal | Hecht-gebondenheid | Concentratie asbest (% m/m) |
|---|---|---|---|---|---|---|
| AV1-Veenendaal | Kuilopslag | N.v.t.; op maaiveld | 29,6 | Vlakke plaat | Goed | 10 – 15% chrysotiel |

| Deel-locatie | Lengte x breedte (m) | Proef-boring | Waarnemingen proefboring | (On)verdacht voor bodem verontreiniging? |
|---|---|---|---|---|
| Kuilopslag | 30 x 45 | - | Asbesthoudend materiaal op maaiveld | Verdacht |

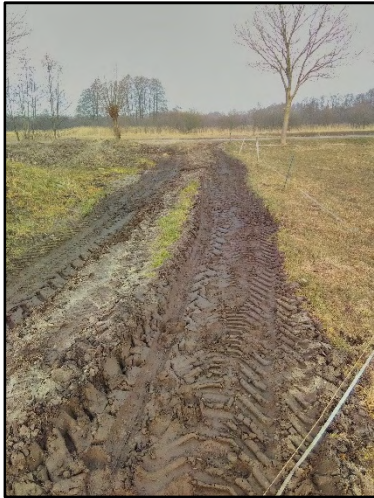
Foto 25: Pad PA2

| Deel-locatie | Lengte x breedte (m) | Proef-boring | Waarnemingen proefboring | (On)verdacht voor bodem verontreiniging? |
|---|---|---|---|---|
| Pad PA2 | 20 x 3 | 1x | Zand, resten baksteen, sporen puin | Verdacht |

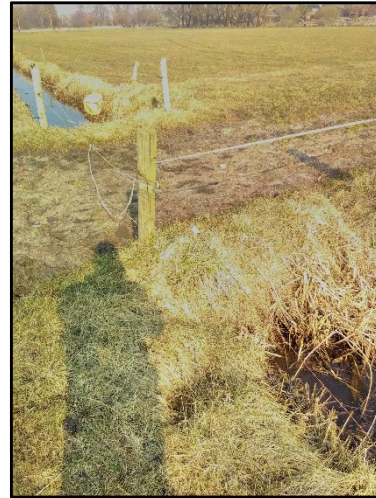
Foto 26: Dam DA17

| Deel-locatie | Lengte x breedte (m) | Proef-boring | Waarnemingen proefboring | (On)verdacht voor bodem verontreiniging? |
|---|---|---|---|---|
| Dam DA17 | 2,5 x 4,7 | 1x | Zand, resten baksteen, brokken beton, gestaakt op 0,3 m-mv vanwege puin/baksteen | Verdacht |
