## Vooronderzoek bodem Fortuinzicht te Veenendaal

Opdrachtgever: Staatsbosbeheer

Projectnummer  
SOB013961-B

Documentnummer  
SOB013961-B.RAP001, versie 1.0

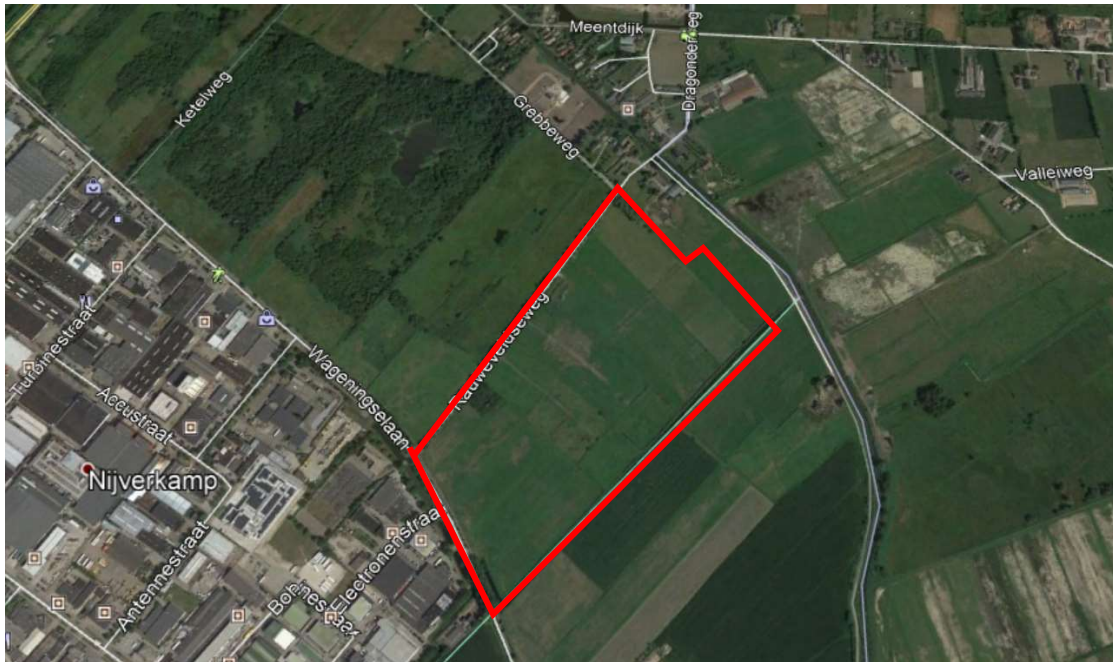
Figuur 1: ligging onderzoeksgebied

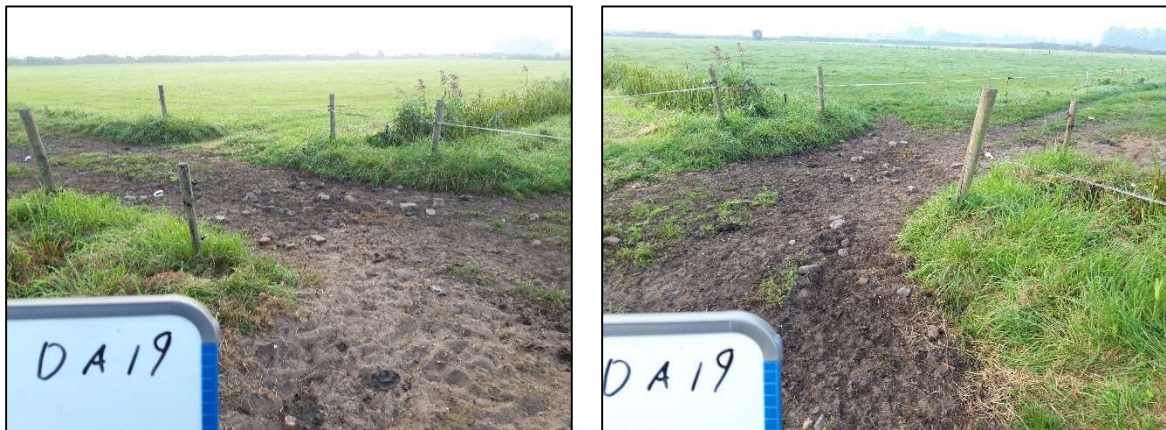
Tijdens de locatie inspectie zijn ter plaatse van dam DA19 bodemvreemde materialen (puin en baksteen) waargenomen op het maaiveld.

*Figuur 1: DA19, dam met puin*

- Dam DA19, vanwege puin en baksteen op het maaiveld.
- Slootdempingen DEM14 en DEM15 vanwege mogelijk bodemvreemd materiaal in de bodem.

- een verkennend bodemonderzoek conform de NEN 5740 en/of een verkennend asbestonderzoek conform de NEN 5707 uit te voeren ter plaatse van dam DA19.
- een nader asbestonderzoek ter plaatse van pad PA2 uit te voeren.
- een grondwateronderzoek ter plaatse van slootdemping DEMP2 uit te voeren. Dit om te bevestigen dat sprake is van een immobiele verontreiniging en dat geen uitspoeling naar het grondwater heeft plaatsgevonden.
- het geval van ernstige bodemverontreiniging met zware metalen en PAK horende bij DEMP2 dient te melden bij het bevoegd gezag Wet bodembescherming (RUD Utrecht) en kadastraal te registreren.
- een verkennend waterbodemonderzoek conform de NEN 5720 uit te voeren ter plaatse van de te dempen watergang nabij dam DA11.
