**Verkennend bodemonderzoek** op de locatie  
aan de Dijkstraat 159A te Veenendaal

*Projectnummer:* 210892/lvh/sh

*Datum:* 22 november 2021

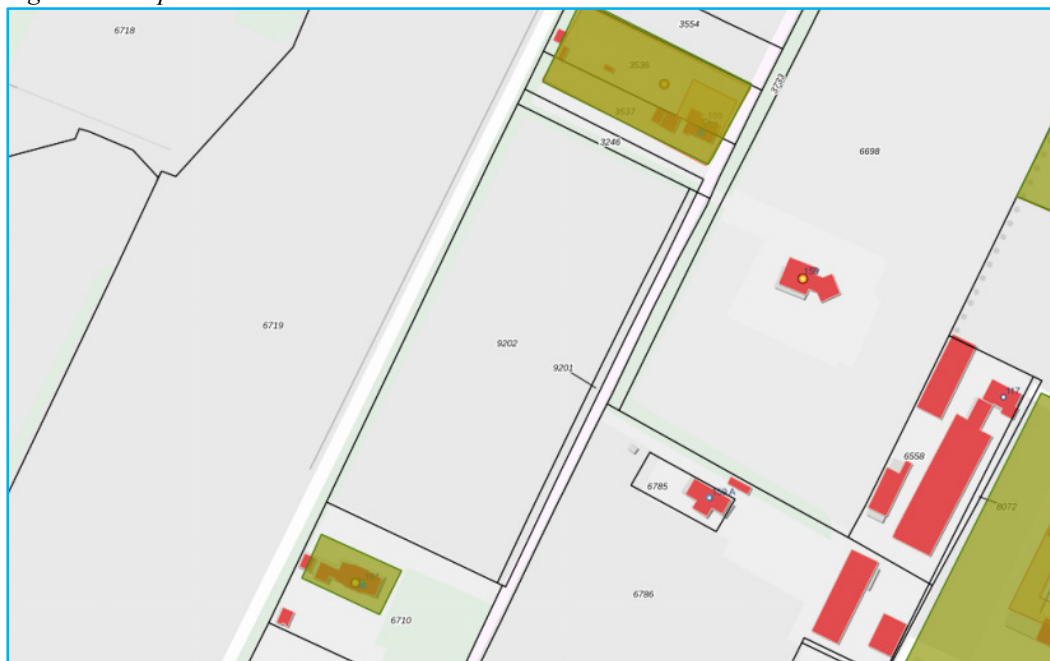
Figuur 1: Geoportaal ODRU

Voor zover bekend hebben op de locatie geen activiteiten/calamiteiten plaatsgevonden die de milieuhygiënische bodemkwaliteit nadelig kunnen hebben beïnvloed. De locatie is voor zover bekend niet eerder onderzocht. De locatie is niet verdacht voor asbest.
