**HISTORISCH ONDERZOEK EN INDICATIEF  
GROND- EN GRONDWATERONDERZOEK**

**Het Ambacht te Veenendaal**

kenmerk PJ Milieu BV: 21050401H\_versie 2

*datum rapport:* 3-12-2021

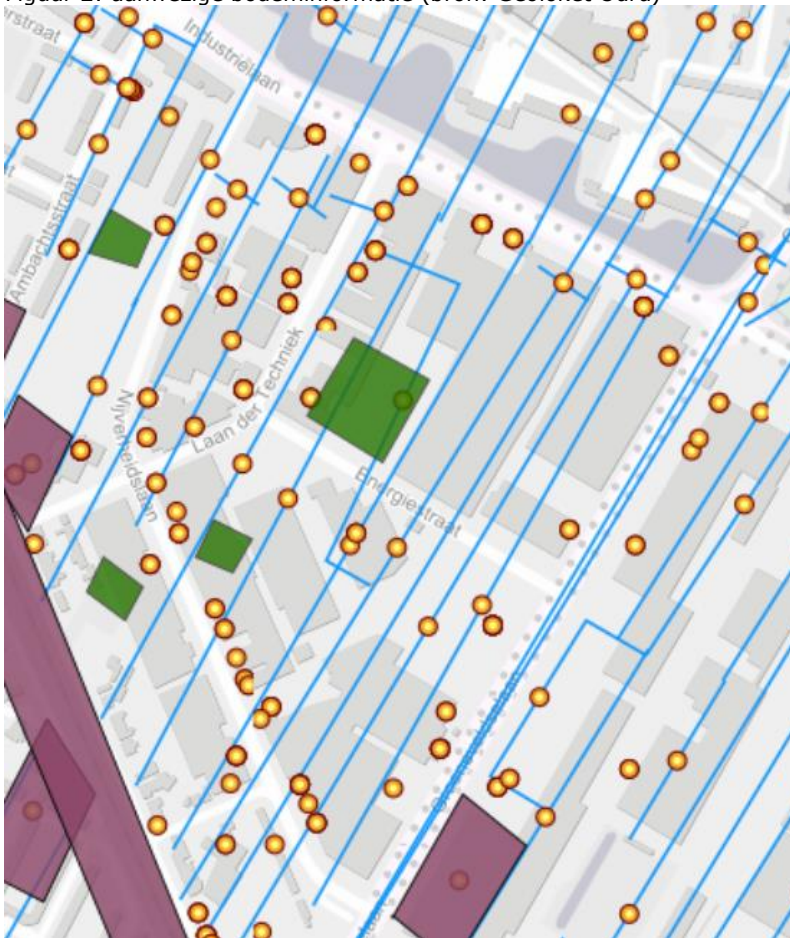
Figuur 2: aanwezige bodeminformatie (bron: Geoloket Odru)

In het Geoloket zijn in het onderzoeksgebied diverse lijnvormige elementen weergegeven (in lichtblauw). Deze lijnen betreffen sloten welke mogelijk in verleden gedempt zijn. Uit het onderzoek van de topografische kaarten (zie paragraaf 3.1) blijkt dat deze sloten tijdens de ontwikkeling van het industrieterrein gedempt zijn.

Verder worden enkele percelen aangemerkt als voormalig boomgaardgebied (groene vlak). Mogelijk is dit deel van de onderzoekslocatie voor de ontwikkeling van het gebied naar bedrijfsterrein in gebruik geweest als boomgaard. Voor dergelijke locaties is de bovengrond (0,0 – 0,3 m-mv) verdacht ten aanzien van bestrijdingsmiddelen (Organochloorbestrijdingsmiddelen of OCB's). Mogelijk is de oorspronkelijke bovengrond van het gebied tijdens de ontwikkeling van het gebied verwijderd en vervangen door zand of puin. Visuele inspectie van het bodemprofiel dient een uitspraak over deze hypothese te doen.

De donkerpaarse vlakken hebben een relatie met een demping of ophoging. Deze zijn binnen de onderzoekslocatie niet aanwezig.

Verder geven de gele stippen aan dat in het historisch bodembestand informatie aanwezig is omtrent de locatie. In sommige gevallen betreft het enkel de aanduiding onverdachte activiteit. In de onderstaande tabel zijn de bijzonderheden weergegeven, welke vanuit het Geoloket naar voren komen.
