## 2 Bodemopbouw en geohydrologische schematisatie

## 3 De omgekeerde boorgatmethode proef

#### **4 Conclusie en aanbevelingen**

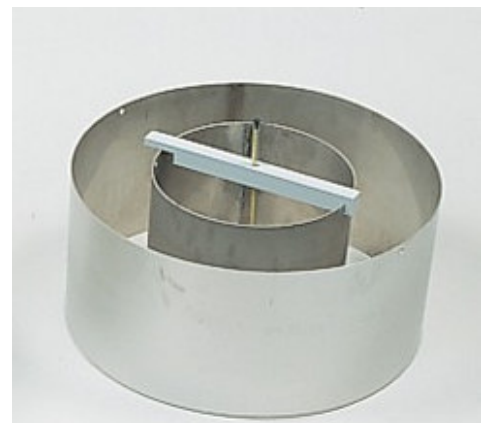
De dubbele ringinfiltrometer is een eenvoudig apparaat waarmee de infiltratiesnelheid van de bodem kan worden gemeten. Deze infiltratiesnelheid wordt gemeten als de hoeveelheid water die per oppervlakte-eenheid en tijdseenheid in de bodem doordringt. De standaardset van de dubbele ringinfiltrometer bestaat uit twee roestvaststalen ringen met verschillende diameters.

Op de drie locaties is twee keer de ringinfiltrometer proef uitgevoerd.

1. De datalogger is geprogrammeerd op een frequentie van 1 minuut.
2. De ringen zijn met zorg rechtstandig circa 10 centimeter in de bodem geslagen. Vervolgens zijn beide ringen gevuld met water.
3. Om de minuut is een handmatige meting uitgevoerd. Het water uit de buitenste ring moet de onderliggende grond bevochtigen en een bufferzone creëren, om horizontale wegstroming van water uit de binnenste ring te beperken.
4. De proef is doorgezet tot een constante infiltratiesnelheid wordt gemeten.

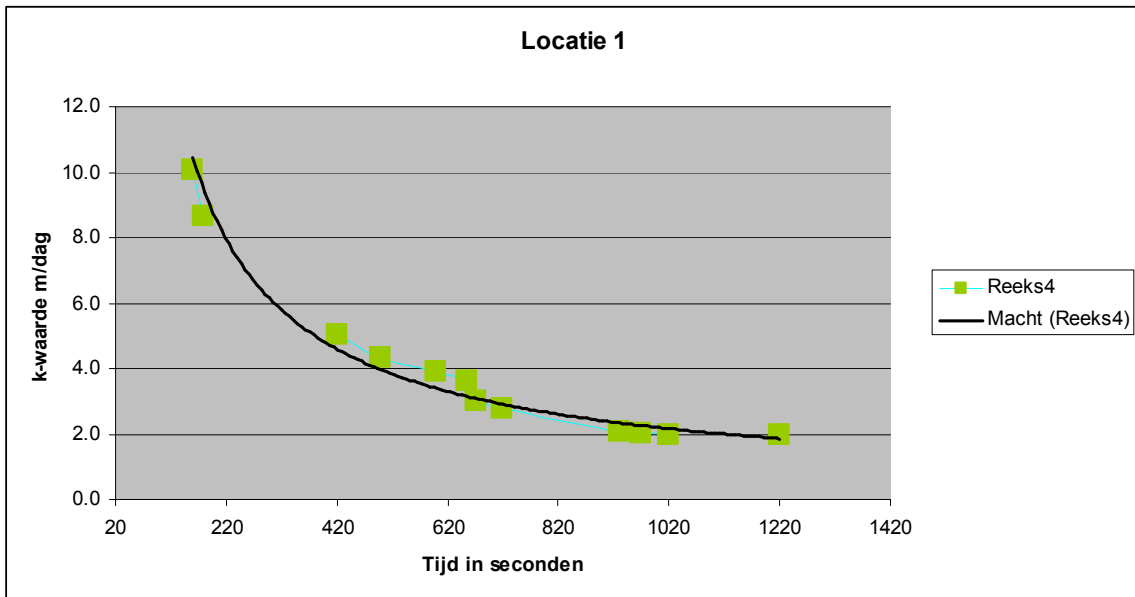
Figuur 5 De berekende doorlatendheid van de bovenste laag

In figuur 5 is de berekende doorlatendheid van de bovenste laag weergegeven. De berekende k-waarde is circa 2 m/dag. Volgens de literatuur (Koopmans, 1994) heeft middelfijn zand een doorlatendheid van 2 m/dag. De deklaag bestaat uit klei. De k-waarde is een factor 10 te hoog.

1. De aanwezigheid van wortels en wormgangen heeft de doorlatendheid vergroot
2. De buitenste ring heeft niet goed gewerkt, waardoor het water zowel horizontaal als verticaal kon stromen.
3. De ringen zaten niet diep genoeg in de grond, waardoor lekkage ontstond.

Uit de ringinfiltrometerproef blijkt dat de infiltratiecapaciteit van de deklaag 2 m/dag is. Uit de literatuur blijkt dat deze k-waarde bij een zandlaag hoort. Het betreft echter een kleilaag, welke door biologische activiteiten lokaal een hoge infiltratiecapaciteit heeft.
