## Panoven te IJsselstein

Milieuhygiënisch vooronderzoek  
Verkennd milieukundig bodemonderzoek

Kenmerk : A3602-06/KHA/rap1  
Datum : 18 april 2023

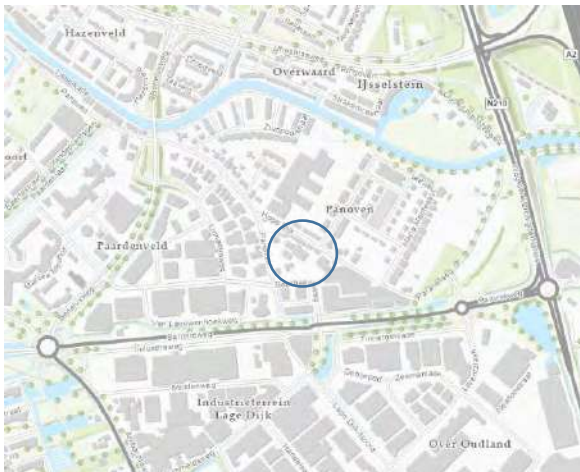
| Onderzoeksvraag | | |
|---|---|---|
| Belendingen | Alle richtingen | <p>Rondom de locatie is sprake van bebouwing bestaande uit bedrijfs- en winkelruimtes en woningen. Het openbaar gebied betreft de Boerhaaveweg. Ten noorden is de Hoge Dijk en ten westen is de Panoven gelegen.</p> <p>Afbeelding 2: Onderzoekslocatie en belendingen<br/>(bron: IDDS Projectenkaart)</p> |

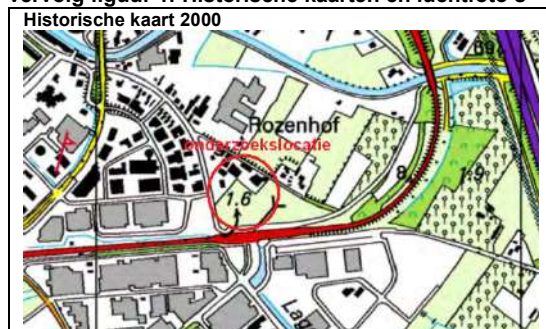
figuur 1: Historische kaarten en luchtofototo's

Zover bekend zijn er geen sloten gedempt, is er niet structureel afval gestort of verbrand en is het maaiveld niet opgehoogd (zie figuur 1). Voor zover bekend zijn er geen (grote) obstakels, zijnde puin, funderingsresten, slakken, sintels en/of asfalt in de bodem aanwezig.
