## Verkennend Bodemonderzoek

Project: 2021-160

Locatie: Comeniuslaan 60 te Zeist

Datum: 30 juni 2021

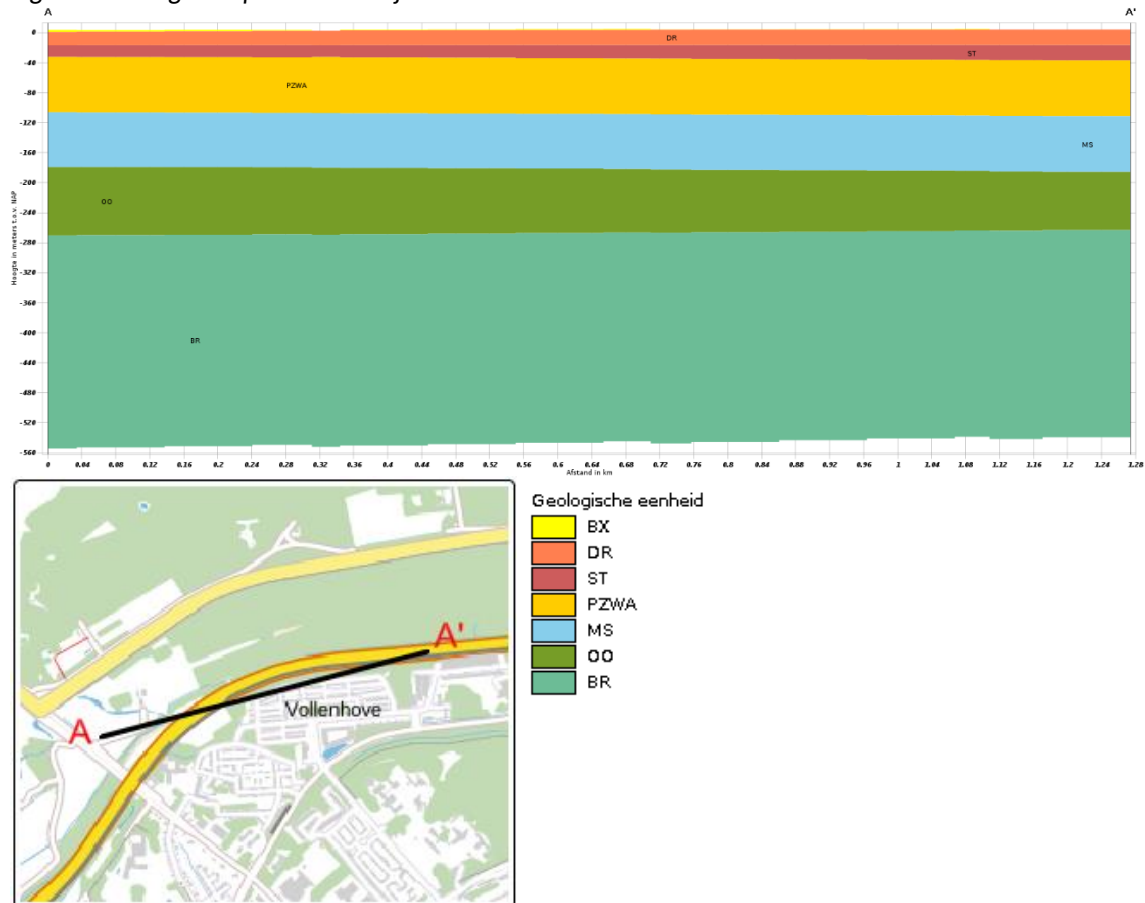
Figuur 1 Geologisch opbouw landelijk model DGM v2.2

De regionale geohydrologische bodemopbouw is weergegeven in onderstaande figuur.

De boorlocatie bevindt zich circa 5 meter boven NAP.
