Milieutechniek Rouwmaat  
Groenlo bv

## Verkennd bodemonderzoek Dolderseweg 124 te Den Dolder

**Rapportnummer** : **MT.16299**

Groenlo, 22 augustus 2016

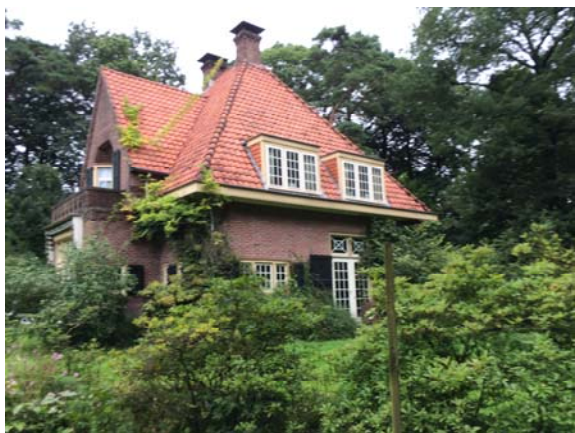
**Figuur 1: Overzichtsfoto**

De onderzoekslocatie is gelegen in het centrum van Den Dolder. De onderzoekslocatie bestaat in de huidige situatie uit een woonhuis met een aantal schuurtjes. De initiatiefnemer is voornemens de huidige bebouwing te amoveren en nieuwbouwapartementen te realiseren.

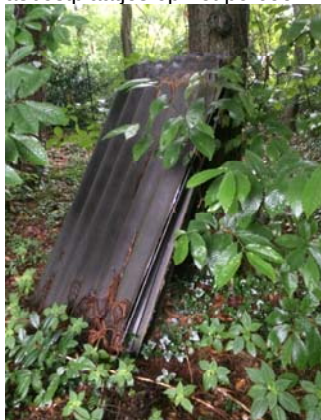
**Figuur 6: Asbestverdachte golfplaten op het maaiveld**

Het bijgebouw heeft een dak van asbestverdachte golfplaten. De platen zijn voor zover waarneembaar niet beschadigd. Tijdens de veldwerkzaamheden is tevens asbestverdacht plaatmateriaal aangetroffen op het maaiveld (zie figuur 6). De asbestverdachte platen op het maaiveld zijn niet noemenswaardig beschadigd. Er zijn geen losse asbestplaatjes op het perceel waargenomen. Er is tevens geen puin/asbest in de bodem aangetroffen.

Het bijgebouw heeft een asbestgolfplaten dak. De platen zijn voor zover waarneembaar niet beschadigd. Tijdens de veldwerkzaamheden is tevens asbestverdacht plaatmateriaal aangetroffen op het maaiveld (zie figuur 6). De asbestverdachte platen op het maaiveld zijn niet noemenswaardig beschadigd. Er zijn geen losse asbestplaatjes op het perceel waargenomen. Er is tevens geen puin/asbest in de bodem aangetroffen.

Teneinde een uitspraak te kunnen doen over de concentratie aan asbest kan een asbestonderzoek uitgevoerd worden conform de NEN 5707 (bodem) en/of NEN 5897 (granulaten). Asbest is in dit onderzoek verder niet beschouwd.
