## Verkennd asbestonderzoek

Dolderseweg 124 te Den Dolder

| Projectnaam | Dolderseweg 124 te Den Dolder |
| Projectnummer | MT-17344 |

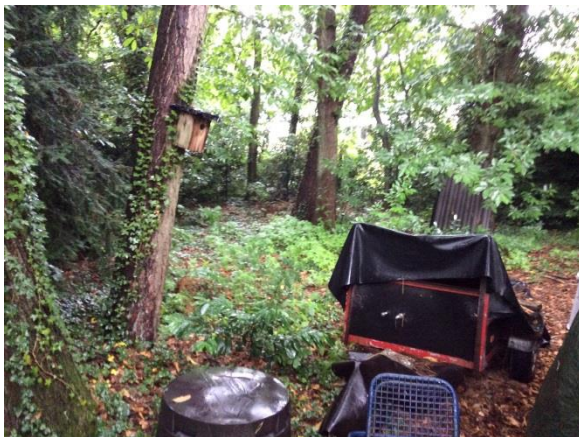
Figuur 1: Overzichtsfoto

De onderzoekslocatie is gelegen in het centrum van Den Dolder. De onderzoekslocatie bestaat in de huidige situatie uit een woonhuis met een aantal schuurtjes. De initiatiefnemer is voornemens de huidige bebouwing te amoveren en nieuwbouwappartementen te realiseren.

Het terrein is niet verhard. Het terrein is niet opgehoogd.

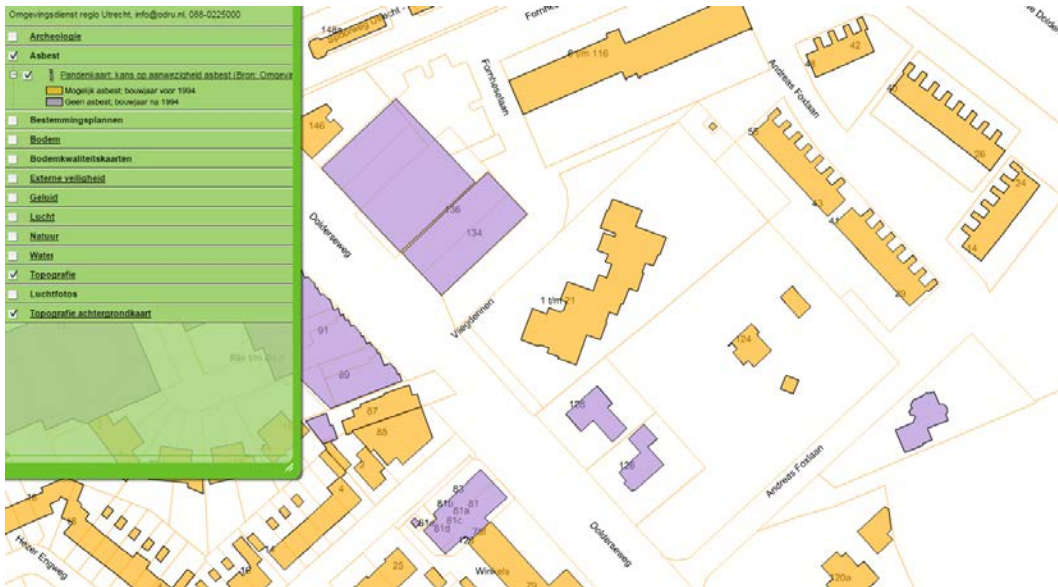
Figuur 7: Weergave asbestkansenkaart

De locatie heeft een verwachtingskans op het voorkomen van asbest uit de informatie van het provinciale informatiesysteem. In onderhavig onderzoek is een volledig asbestonderzoek conform de NEN 5707 uitgevoerd. Zie de hieronder weergegeven foto's van de aanwezige bebouwing.

Derhalve is de locatie verdacht op het voorkomen van asbest in de bodem.

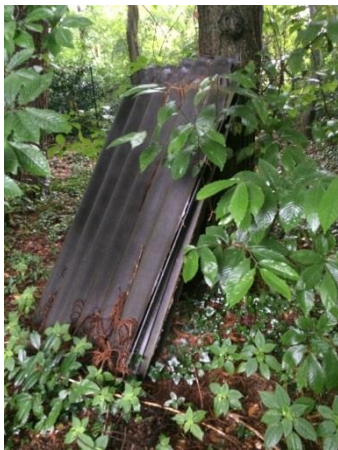
Figuur 8: Asbestverdachte golfplaten op het maaiveld

Het bijgebouw heeft een dak van asbestverdachte golfplaten. De platen zijn voor zover waarneembaar niet beschadigd. Tijdens de veldwerkzaamheden is tevens asbestverdacht plaatmateriaal aangetroffen op het maaiveld (zie figuur 8). De asbestverdachte platen op het maaiveld zijn niet noemenswaardig beschadigd. Er zijn geen losse asbestplaatjes op het perceel waargenomen.
