## DEMARCATIERAPPORT JJI Eikenstein

Utrechtseweg 37, 3704 HB Zeist

Datum 10 september 2010

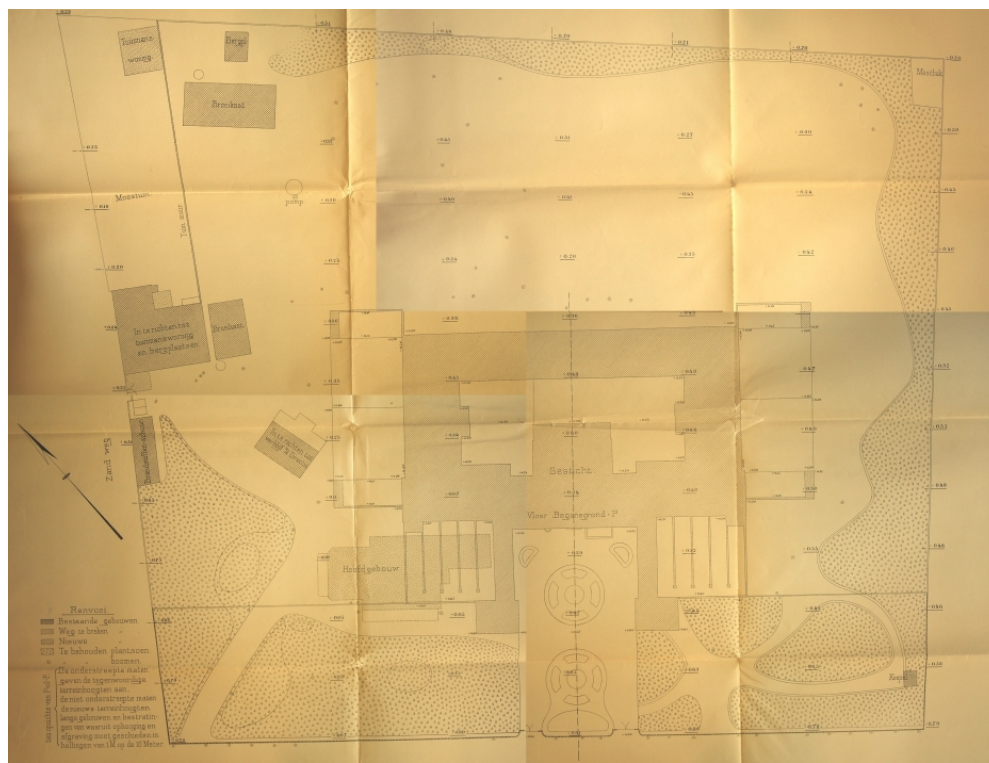
*Situatietekening 1904 (Herkomst afbeelding: NA Den Haag)*

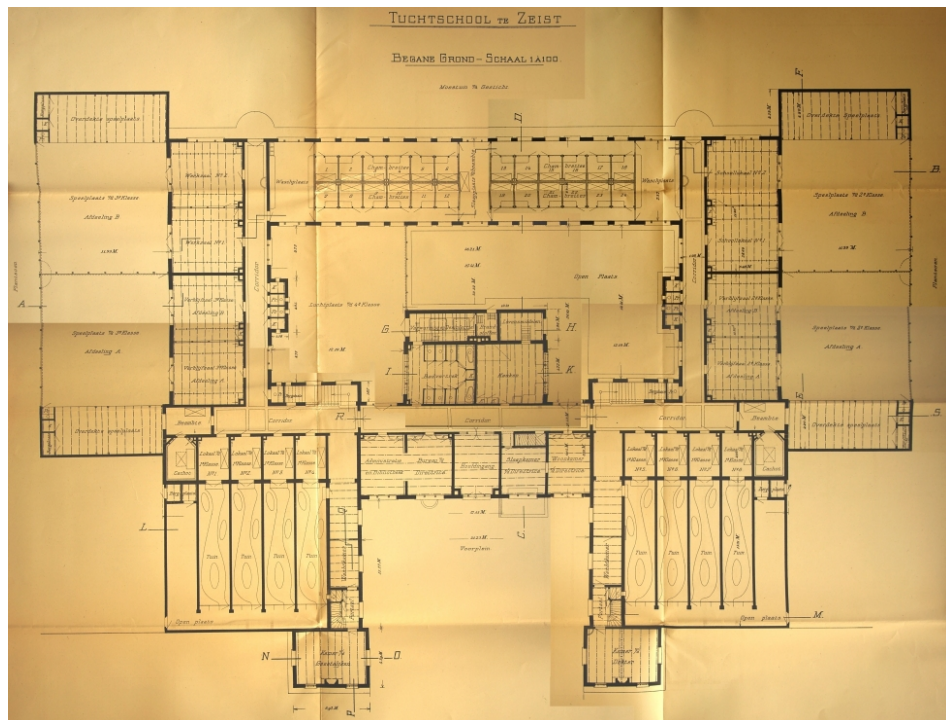
Plattegrond van de begane grond, 1904 (Herkomst: NA Den Haag)

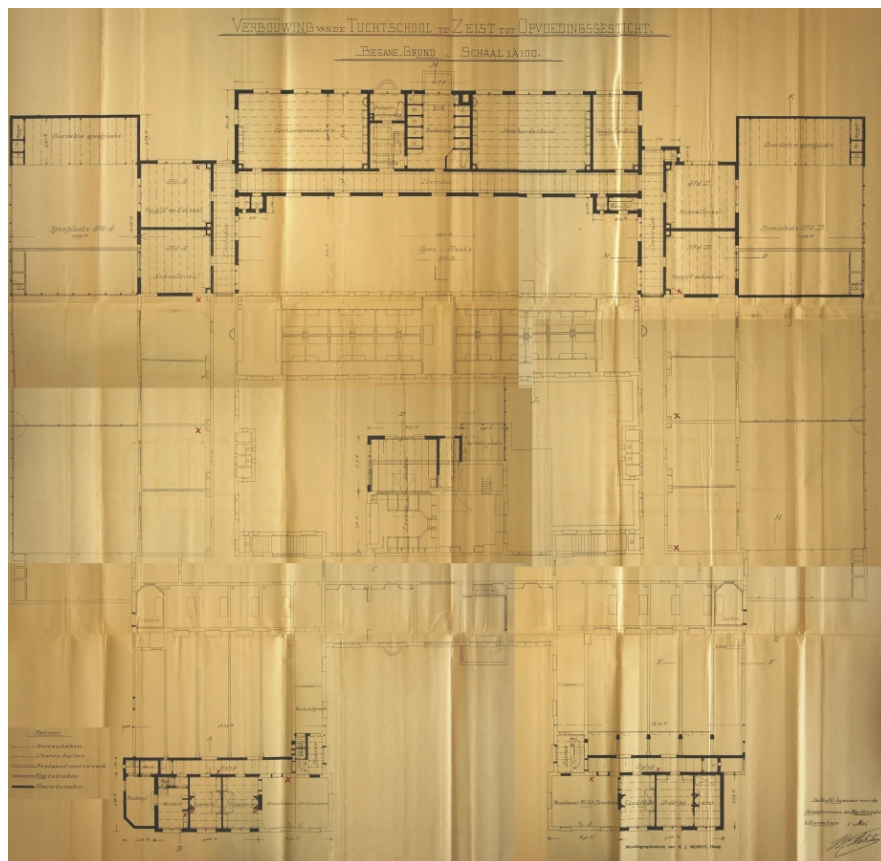
Plattegrond van de begane grond, uitbreiding in 1908 (Herkomst NA Den Haag)

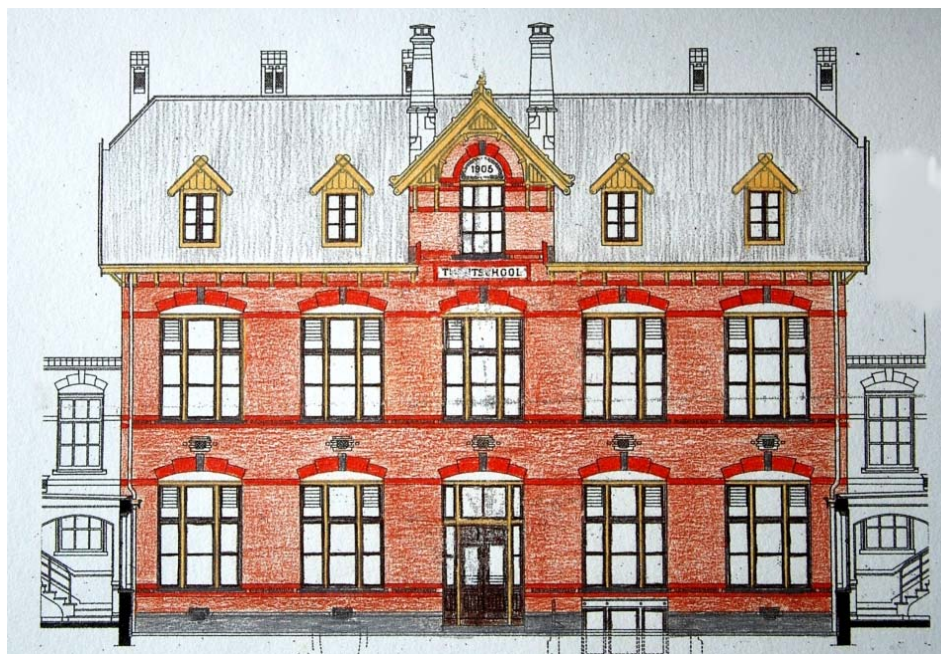
*Reconstructie van de oorspronkelijke kleuren op basis van het kleuronderzoek uit 2006.  
(Tekening afkomstig uit genoemd verslag)*

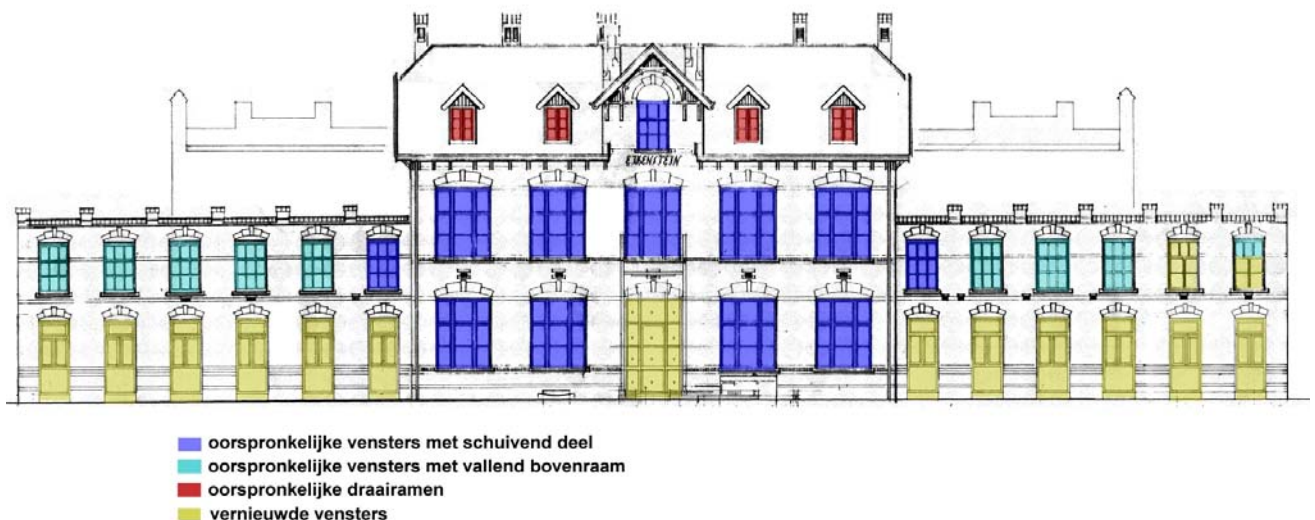
Het is belangrijk om te constateren dat in de voorgevel (en in de topgevels van de hoofdbouw) naast de 'achterovervallende bovenlichten' ook schuivende onderramen zijn toegepast. Het merendeel van deze schuiframen is er nog. Onderstaande afbeelding geeft hier een goed overzicht van. In de overige gevels zijn doorgaans alleen vallende bovenlichten toegepast.

In de onderstaande toelichtende tekst op de demarcatietekeningen zal nog uitvoeriger op de afzonderlijke vensters per gevel en per ruimte worden ingegaan. Geconcludeerd kan worden dat van het merendeel van de vensters het kozijnhout en in iets mindere mate ook het raamhout nog oorspronkelijk is, inclusief de oorspronkelijke roedenindeling. Van de glasruiten is eveneens een deel vermoedelijk nog oorspronkelijk. Die ruiten die met glaslatten in het raamhout zijn vastgezet zijn met zekerheid vernieuwd. Dit glas heeft doorgaans ook een andere weerkaatsing van het licht. Daar waar de ruiten nog met stopverf in het raamhout zijn gezet, is het mogelijk dat het glas nog uit de bouwtijd dateert. Dit glas heeft doorgaans een wat onregelmatiger oppervlak en een andere, minder harde weerspiegeling.

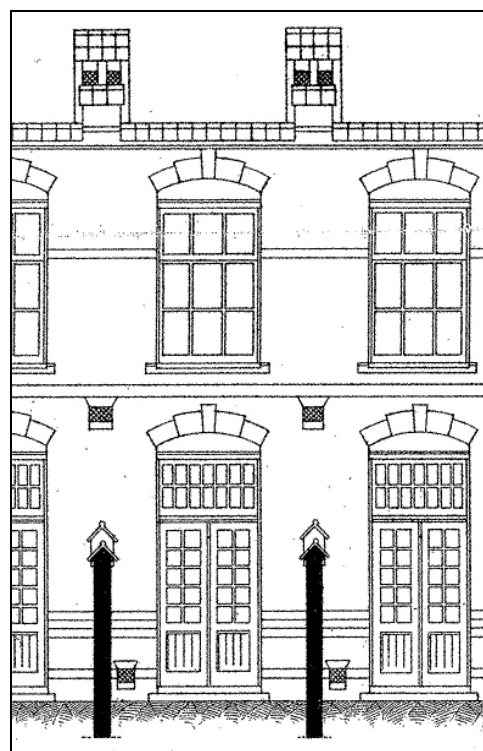
Detail van de voorgevel, uitsnede uit de bouwtekening uit 1904 (NA Den Haag)

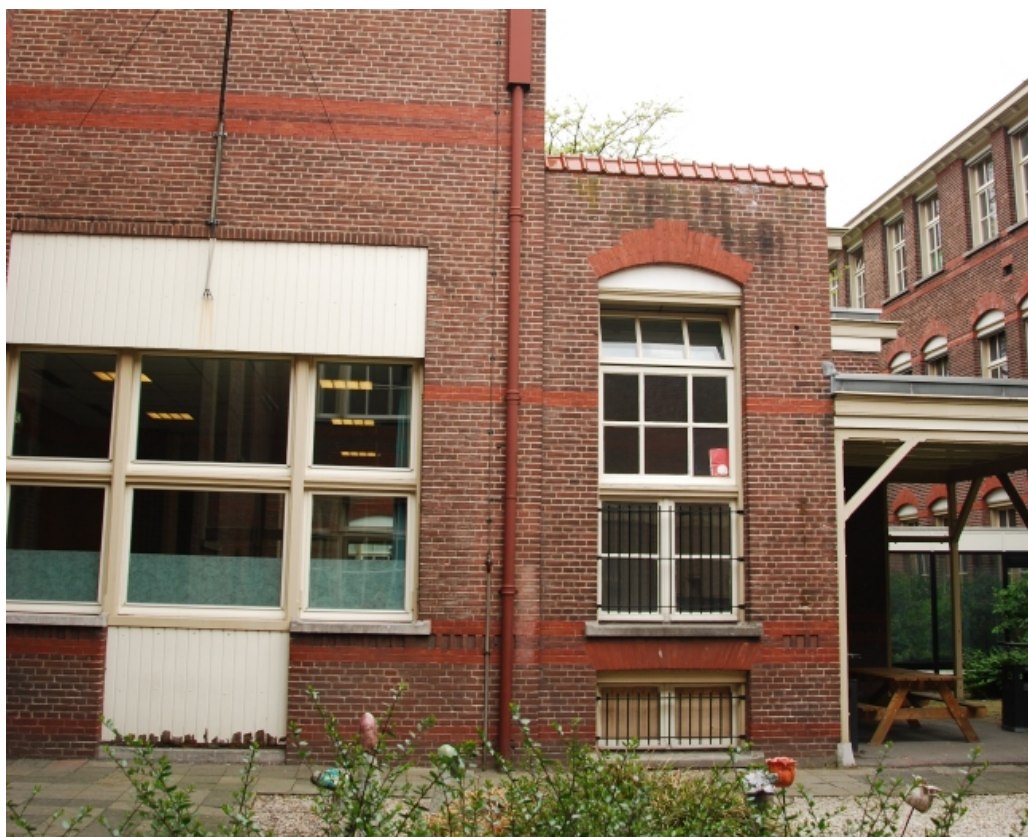
Rechter venster (ruimte 0.03.06) met daaronder een kelderlicht: beide ogen nog geheel oorspronkelijk (rood). Venster is opgebouwd uit draairamen, waarboven een 6-ruits venster (3 x 3) met vallend bovenlicht, geheel in hout uitgevoerd. Hardstenen vensterbanken. Traliewerk mogelijk ook nog ouder (deze ruimte was oorspronkelijk de provisiekamer).

Kelderlicht: houten kozijn waarin houten draairamen, hardstenen vensterbank. Tralies aan de buitenzijde. In opzet oorspronkelijk (rood).

Rechter zijgevel van de uitbouw van de hoofdbouw. Rechts was de vm. provisiekamer.

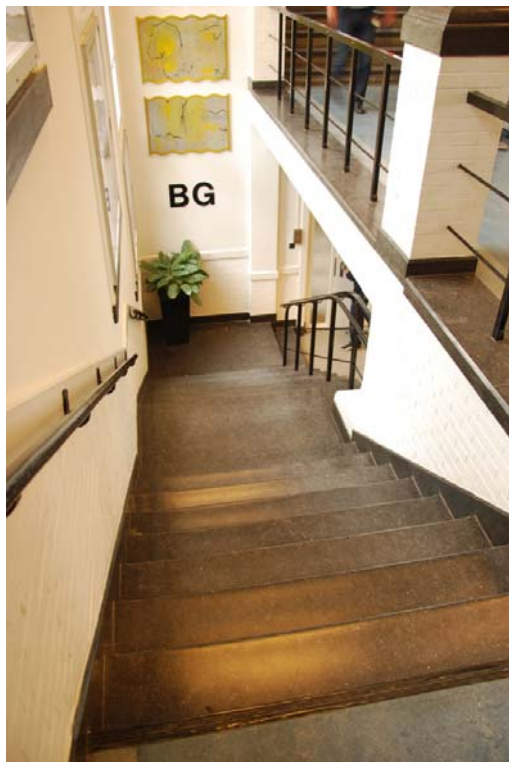
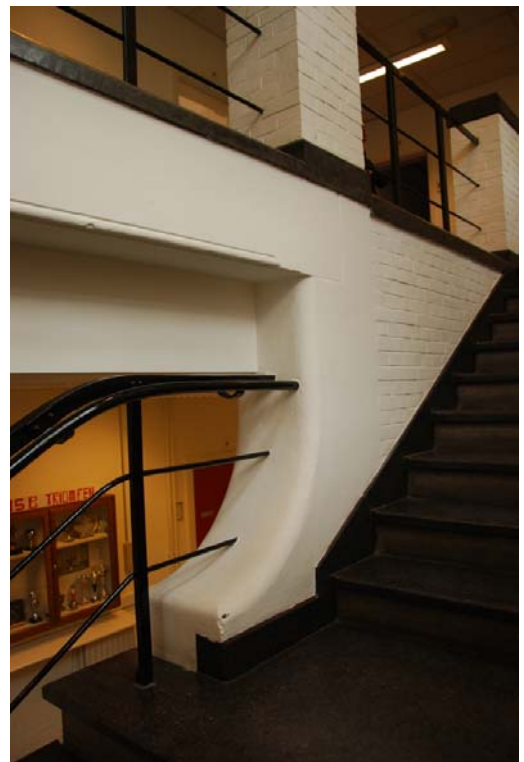
- Trap: Hardstenen treden en tussenbordes: oorspronkelijk (rood)  
Het hekwerk op de eerste verdieping bestaat uit een reeks gemetselde vierkante balusters, voorzien van een hardstenen dekplaat: oorspronkelijk (rood).
- Wanden: Muren behoren tot de oorspronkelijke structuur van het gebouw (rood). Brede opening van het trappenhuis is afgewerkt met rondstaafprofiel(rood). Bij het onderste deel van de wanden is, net als in de gangen, het metselwerk in het zicht gelaten (rood), bij wijze van lambrisering. Langs de onderzijde is een hardstenen plint (rood). Op de houten lijst langs de bovenzijde is de trapleuning (oorspronkelijk, rood) bevestigd. Opgaand muurwerk daarboven is gestukt.

- Plafond: verlaagde plafonds (groen), oorspronkelijk afwerking plafond onbekend, dus eerst overleg! (oranje)
- Kozijnen: Kozijnen zijn oorspronkelijk (rood).
- Ramen: In beide trappenhuis bevindt zich een reeks van drie 'klimmende vensters': het eerste bestaat uit drie liggende 6-ruits ramen (3 x 2) boven elkaar, van elkaar gescheiden door een geprofileerde dorpel, het tweede uit twee 6-ruits ramen, en het eerste uit een enkel 6-ruits raam. Deze ramen zijn vast. Van elk venster is telkens het onderste raam voorzien van een voorzet-raam (groen), geplaatst aan de binnenzijde. Alle drie de vensters hebben aan de bovenzijde een 3-ruits valraam. Alle ramen zijn oorspronkelijk (rood).

Het linker trap van de begane grond naar de eerste verdieping.

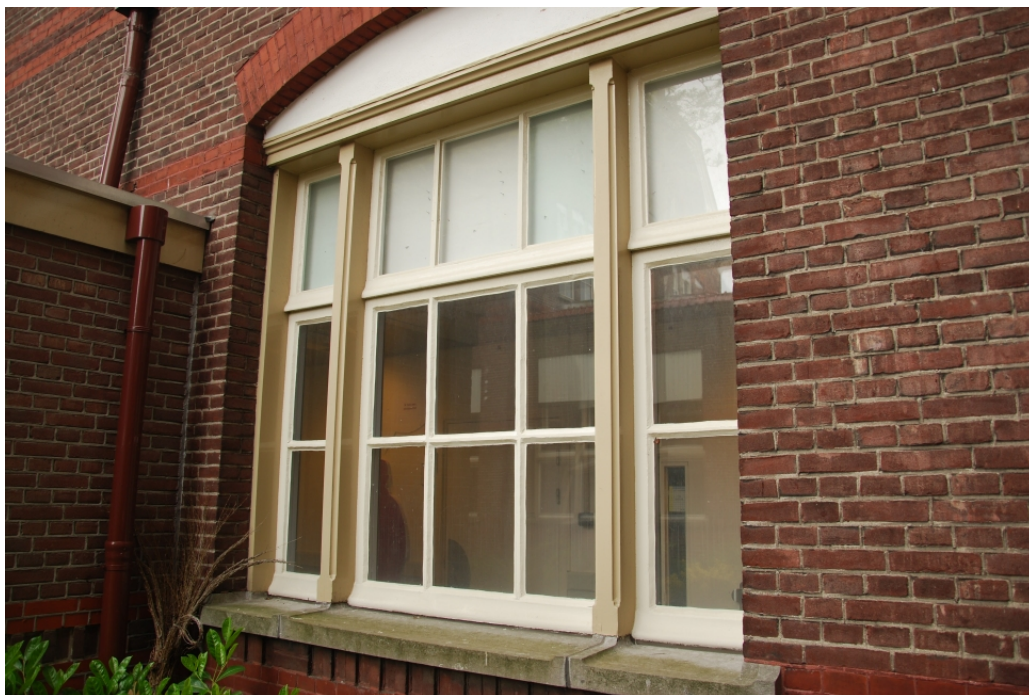
Kozijnen / Vensters zijn nog oorspronkelijk (rood) en in opzet gelijk aan die  
ramen: grenzend aan de binnenplaats 0.09.10 (zie beschrijving hierboven). Vensters zijn aan de buitenzijde voorzien van een voorzetraam met gaas. Aan de binnenzijde zijn voorzetramen aangebracht. De bovenlichten zijn aan de binnenzijde weggewerkt in verband met het verlaagde plafond in de gang.

*Een van de oorspronkelijke driedelige vensters grenzend aan de binnenplaats 0.09.10*

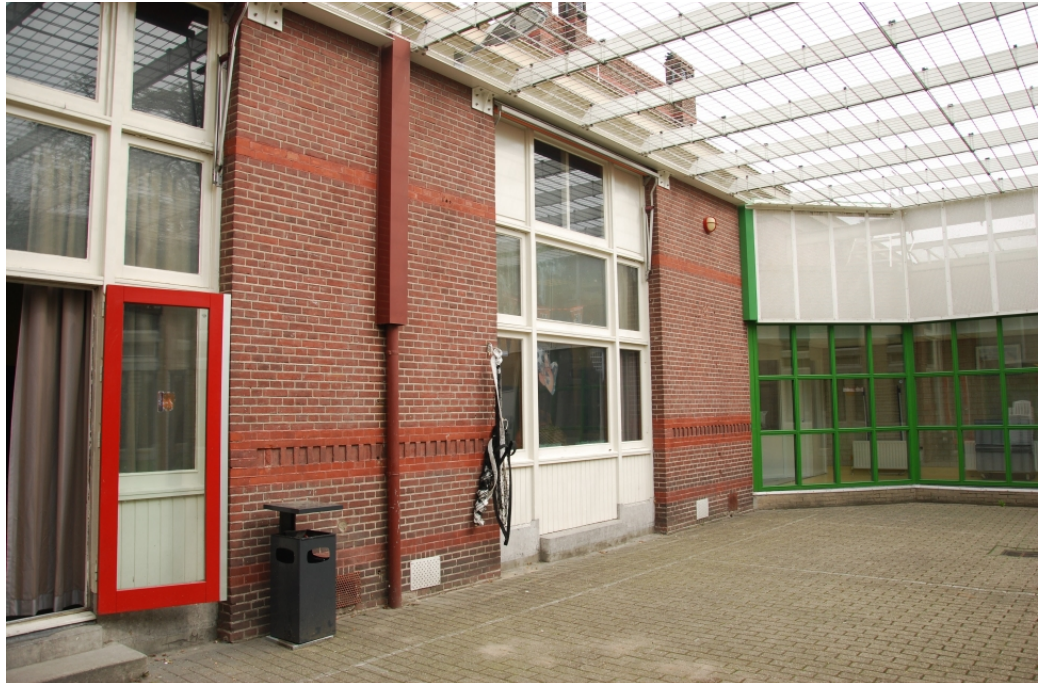
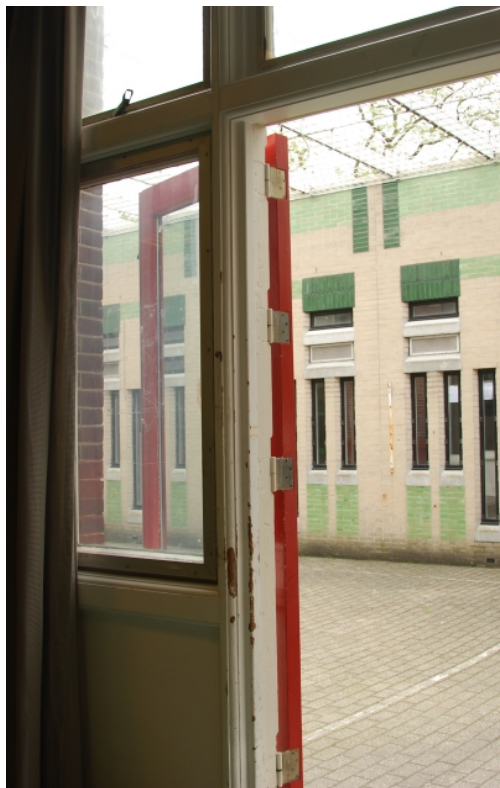
- Kozijnen: Samengestelde vensters, oorspronkelijk beide uitgevoerd met openslaande deuren, nu alleen nog de linker. Opbouw met zijramen en dubbele reeks bovenlichten. De vensters zijn vermoedelijk in de jaren '60 ingrijpend gewijzigd, waarbij men het oorspronkelijke kozijn (zie kwartrond profilering aan de binnenzijde) heeft laten zitten en hier aan de buitenzijde een nieuw kozijn voor geplaatst heeft. Hardstenen dorpels, neuten en treden zijn oorspronkelijk.

- Ramen: Ramen zijn deels oorspronkelijk (rood), enkele ruiten zijn vernieuwd (zie uitzetramen en ramen met glaslatten).
- Installaties: niet oorspronkelijk (groen)

*Buitengevel van ruimte 0.12.22 – kozijnen zijn in de jaren '60 voorzien van voorzetkozijnen en nieuwe deuren. Aan de binnenzijde is het oorspronkelijke kozijn nog te zien.*

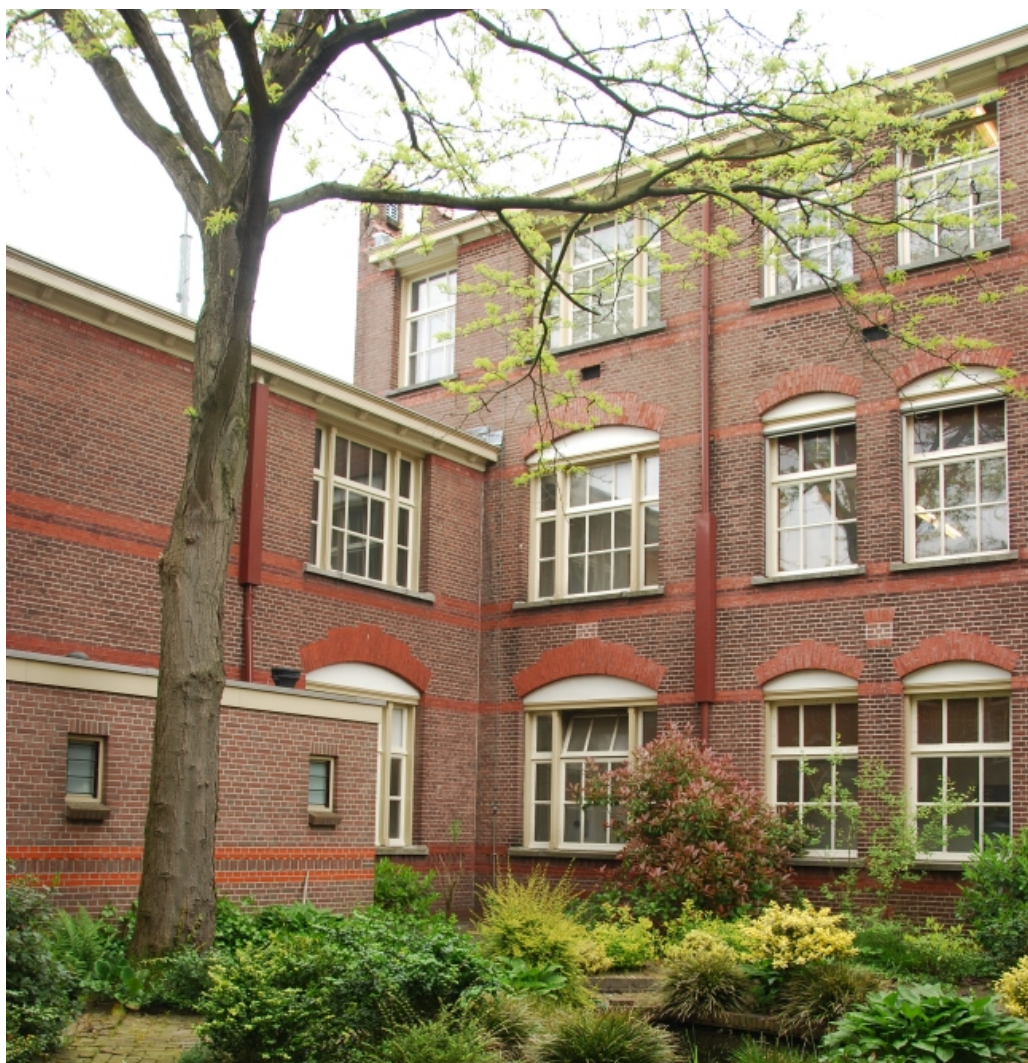
*Zicht vanuit de binnentuin op de linker verbindingsgang en de voorgevel van de eerste vleugel achter de hoofdbouw, gebouwd in 1904. In 1908 is deze vleugel met een tweede verdieping opgehoogd.*

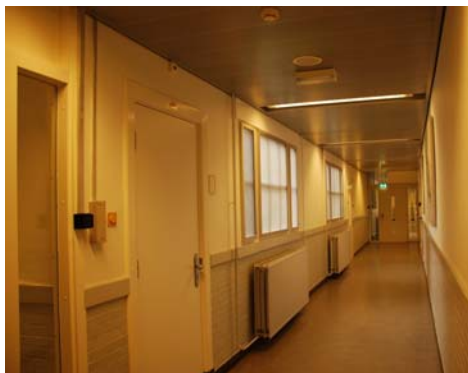
*Begane grond – linker verbindingsgang.  
Onderste strook metselwerk is nog aanwezig maar is witgeschilderd.*

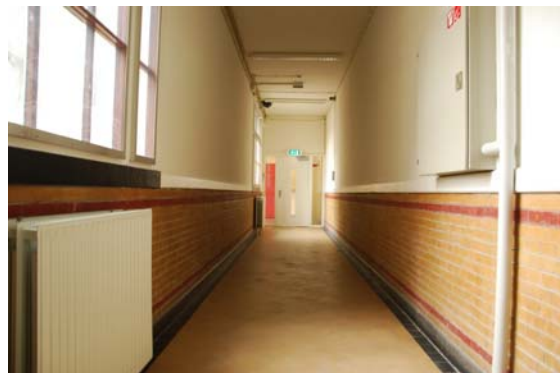
*Eerste verdieping, rechter verbindingsgang. Het oorspronkelijke gangbeeld: een 'lambrisering' van gele verblendstenen met rode banden.*

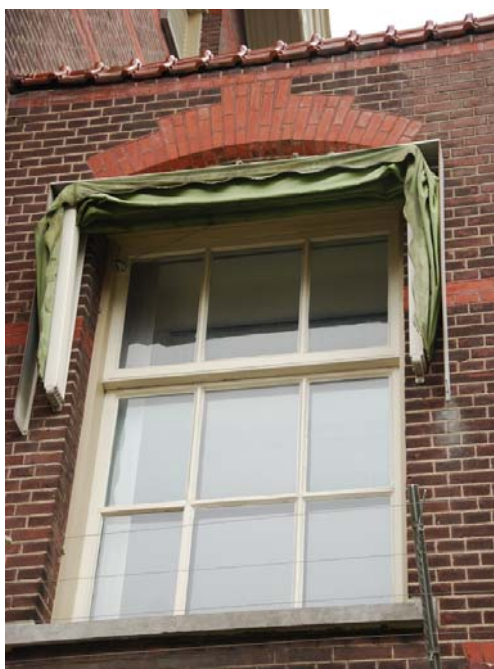
Kozijnen / ramen: Oorspronkelijk (**rood**). Staande 9-ruits vensters (3 x 3), met houten kozijnen, een geprofileerde bovendorpel en hardstenen vensterbanken. Vaste onderramen en bewegend bovenlicht (valraam), uitgevoerd in hout. Uitzondering vormt het venster in de 1<sup>e</sup> vensteras van links, waarvan het onderraam is uitgevoerd als schuifraam.

*Verdieping, rechter geveldeel,  
1<sup>e</sup> vensteras van links:  
onderraam uitgevoerd als schuifraam*

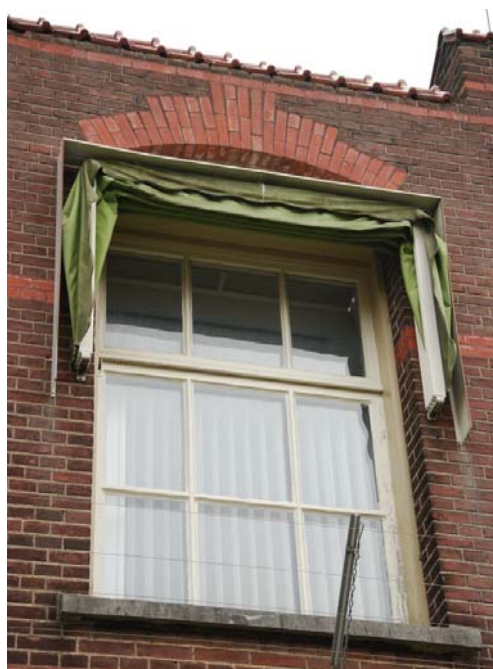
*Verdieping, rechter geveldeel,  
2<sup>e</sup> vensteras van links:  
vast onderraam, vallend bovenlicht*

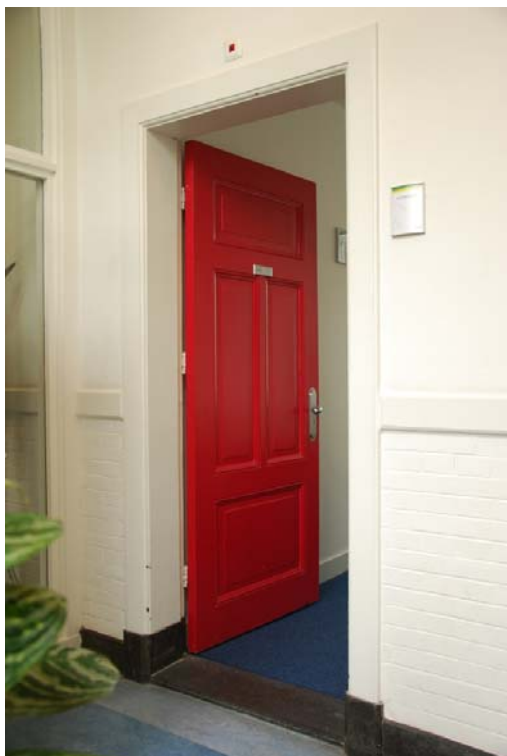
- Deuren: De gangdeuren zijn de oorspronkelijke paneeldeuren, inclusief omlijsting en hardstenen neuten (rood). De deuren zijn helderrood geschilderd.
- Kozijnen / ramen: Driedelige vensters, in opzet nog geheel oorspronkelijk (rood). Houten kozijnen, tussenstijlen gebiljoend met kapelletjes, geprofileerde bovendorpel, hardstenen vensterbank. Elk venster bestaat uit drie ruiten (1 x 3). Van het middelste venster is het onderraam schuivend.

*Oorspronkelijke paneeldeur (ruimte 1.04.02)*

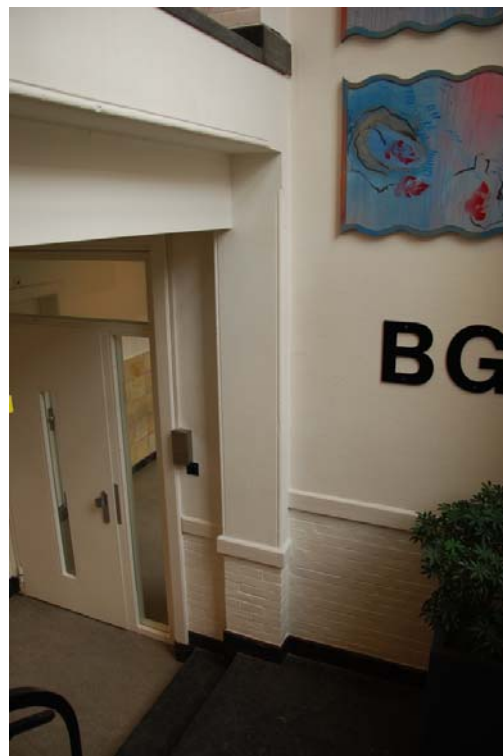
*Beeld vanuit het trappenhuis naar de centrale middengang.*

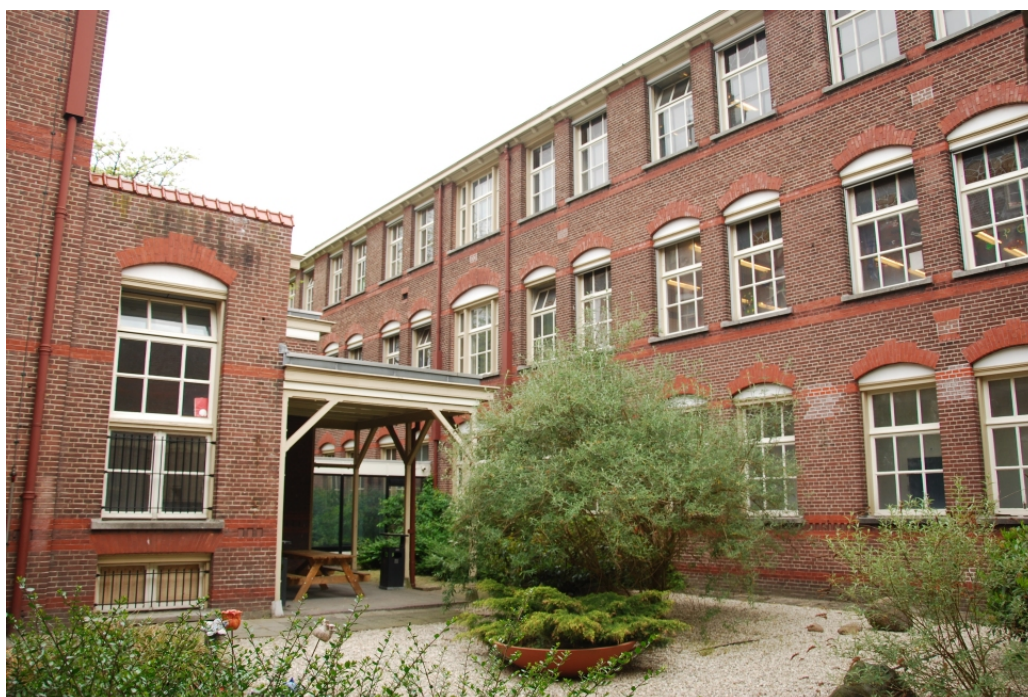
Kozijnen / In de buitenste en middelste vensteras is een breed, driedelig venster.  
Ramen: Het kozijnhout, de gebiljoende stijlen, de geprofileerde bovendorpel en de hardstenen vensterbank zijn oorspronkelijk: (rood). Het venster bestaat uit een breed 9-ruits (3 x 3) middendeel met vast onderraam en een bovenlicht uitgevoerd als valraam. Geflankeerd door twee 3-ruits vaste ramen. Alle ramen zijn oorspronkelijk: (rood). De ramen aan de binnenzijde voorzien van voorzetramen.

In de overige gevelopeningen bevinden zich staande vensters. Houten kozijnen, geprofileerde bovendorpel en hardstenen vensterbanken zijn oorspronkelijk (rood). Houten 9-ruits ramen met een vast onderraam en een bovenlicht, uitgevoerd als valraam (rood). Enkele van deze valramen zijn tegenwoordig dichtgezet. De ramen aan de binnenzijde voorzien van voorzetramen.

*Zicht op de eerste vleugel. Links een gedeelte van de uitbouw van de hoofdbouw.*

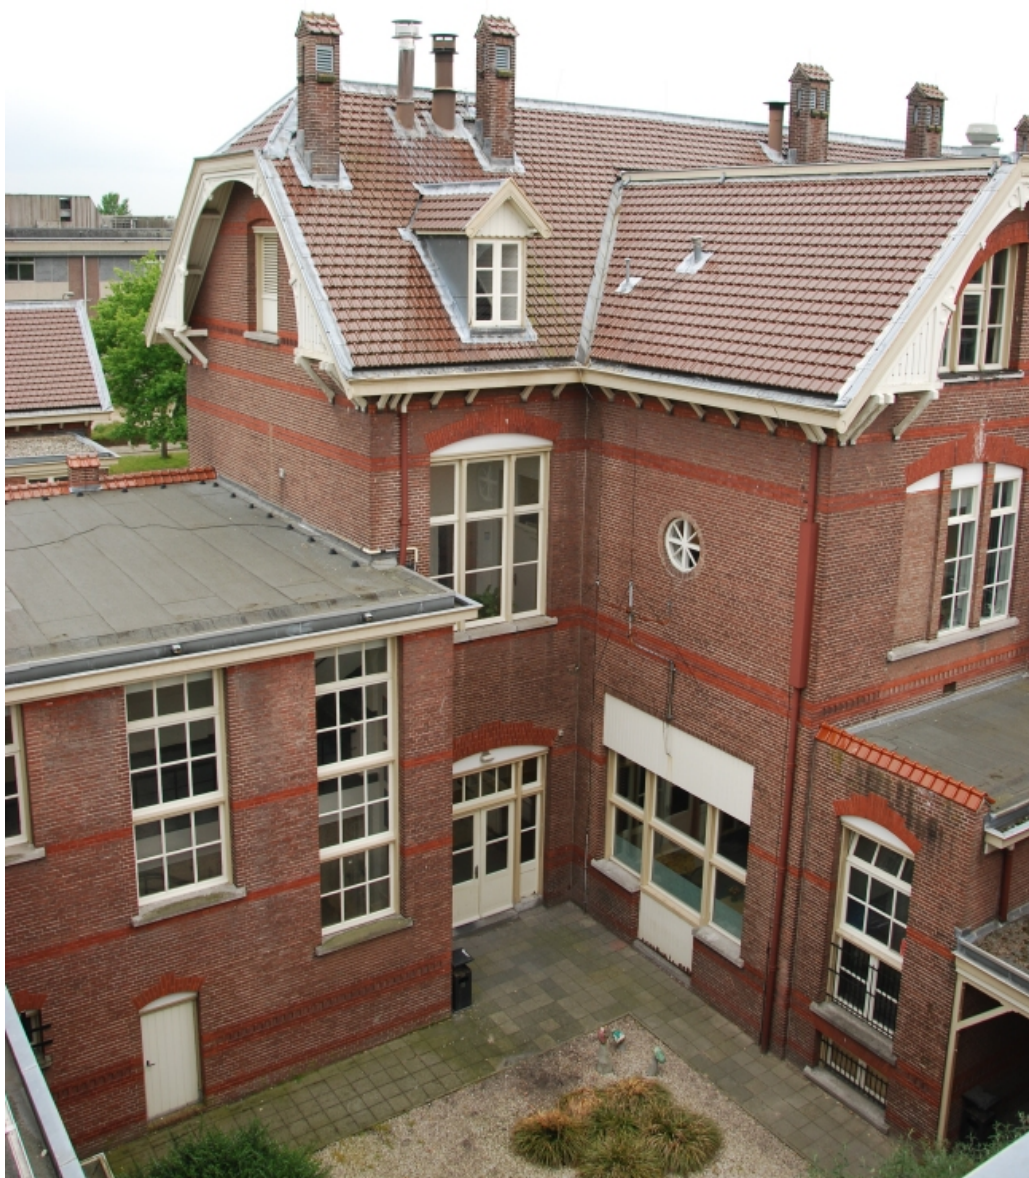
Ruimte 2.05.07: twee driedelige vensters, de vensteropening beschrijft een kwartronde vorm. Het rechter venster (van buitenaf kijkend naar de gevel gezien) oogt nog geheel oorspronkelijk, met houten kozijnen, houten bewerkte stijlen en de houten ramen met een roedenverdeling: (rood). Het linker venster is in opzet oorspronkelijk (rood), maar hier zijn wel enkele ramen vervangen en is een draairaam aangebracht.

*De noordoostzijde van de hoofdbouw en een deel van de binnentuin..*

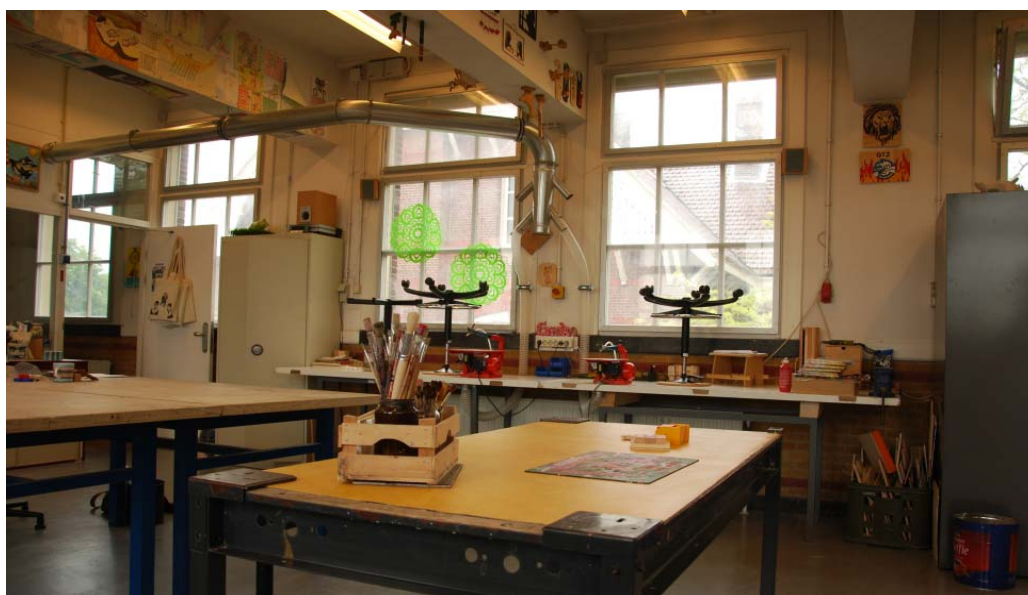
In de overige gevelopeningen bevinden zich staande vensters. Houten kozijnen, geprofileerde bovendorpel en hardstenen vensterbanken zijn oorspronkelijk (rood). Houten 9-ruits ramen met een vast onderraam en een bovenlicht, uitgevoerd als valraam (rood). Enkele van deze valramen zijn tegenwoordig dichtgezet. De ramen aan de binnenzijde voorzien van voorzetramen.

*Ruimte op de tweede verdieping. De lambrisering van gele verblendstenen is in het zicht gebleven, evenals de dragende constructie van de zoldeirng.*
