VERKENNEND BODEMONDERZOEK conform NEN 5740

In verband met de voorgenomen herontwikkeling van
enkele percelen gelegen op en nabij het adres

Korte Bergweg 15 te Huis ter Heide

rapportnummer : 194.121.BR.11.ROS
Rapportdatum : 8 oktober 2019

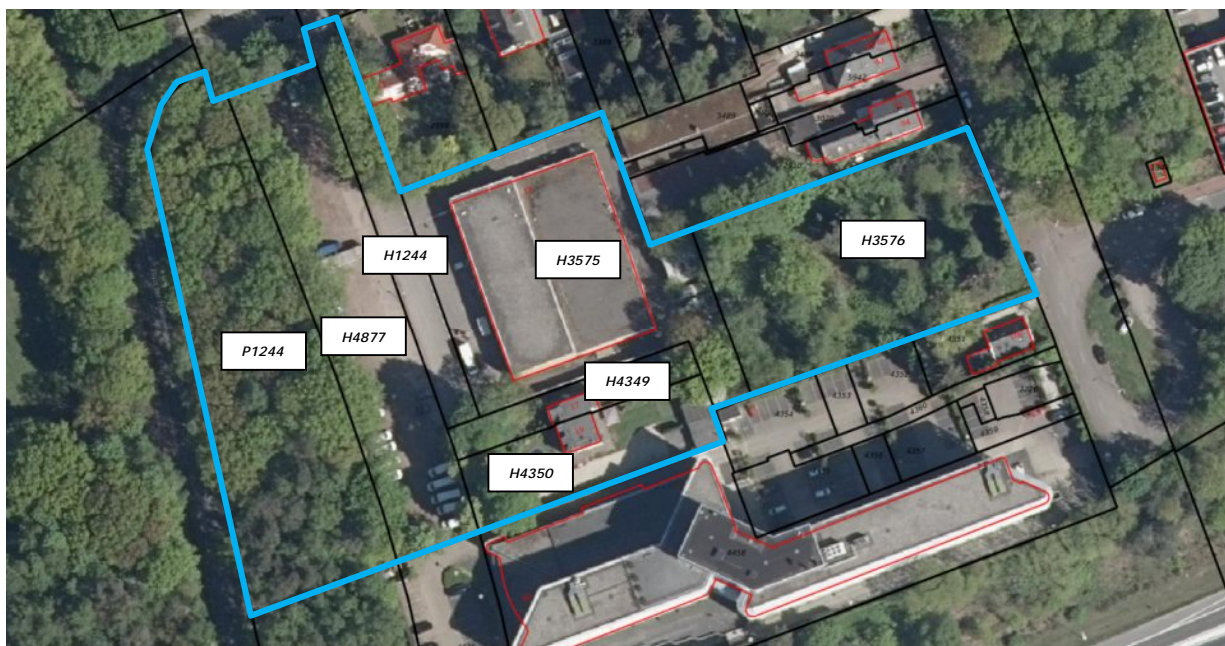
Figuur 1: luchtfoto onderzoekslocatie

In figuur 1 is een recente luchtfoto weergegeven. De onderzoekslocatie is op de luchtfoto met een blauwe lijn omljnd.

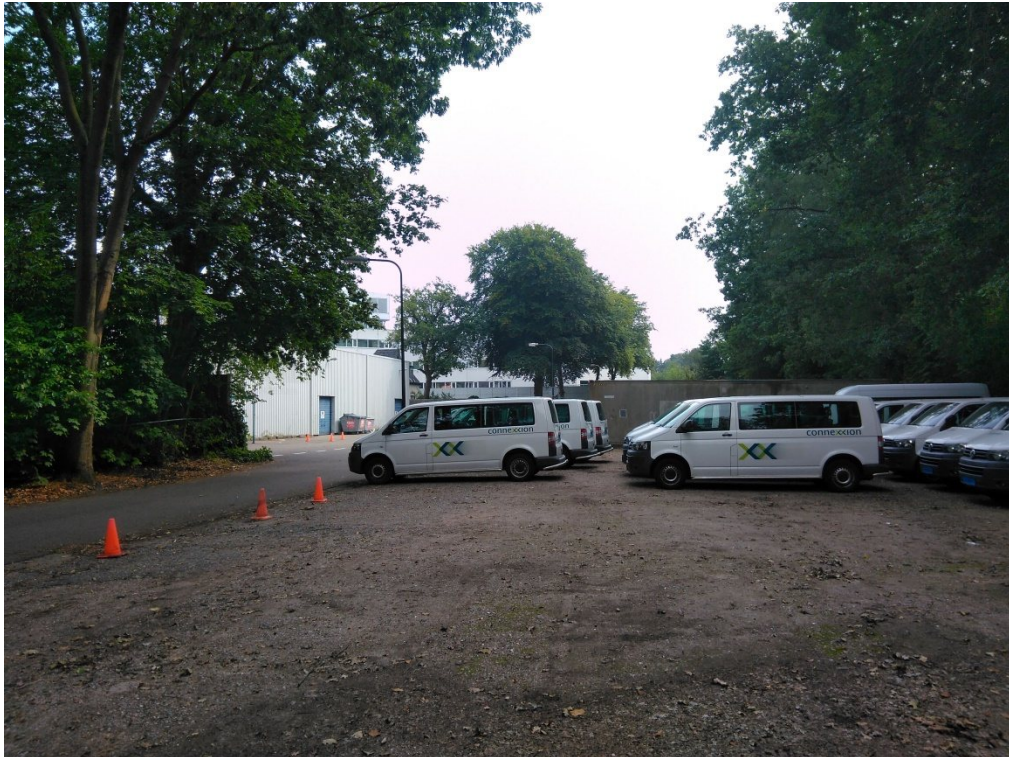
Foto 1: overzicht (perceel 4877)

Bij de veldwerkzaamheden is vastgesteld dat het gehele perceel verhard is met een puinfunderingslaag. De verhardingslaag bestaat uit 2 lagen. De bovenste laag betreft visueel schoon puin, waarvan aangenomen wordt dat deze relatief nieuw is. De onderlaag betreft een oudere, repac/asfalthoudende puinlaag. De oudere puinlaag blijkt niet overal aanwezig te zijn.

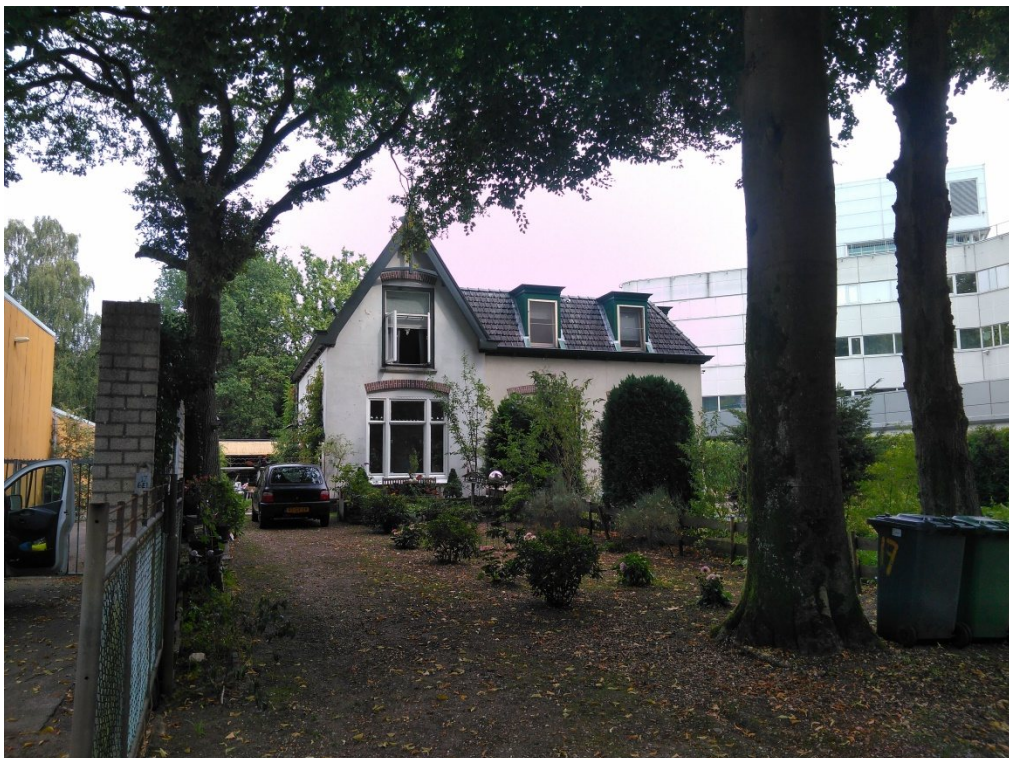
Foto 2: overzicht (woningen Korte Bergweg 17 en 19)

Een schuurtje op perceel 4349 (Korte Bergweg 17) bevat asbestverdachte golfplaten dakbeplating. Er zijn geen waarnemingen gedaan die er op wijzen dat er ook asbest in de bodem terecht gekomen is.

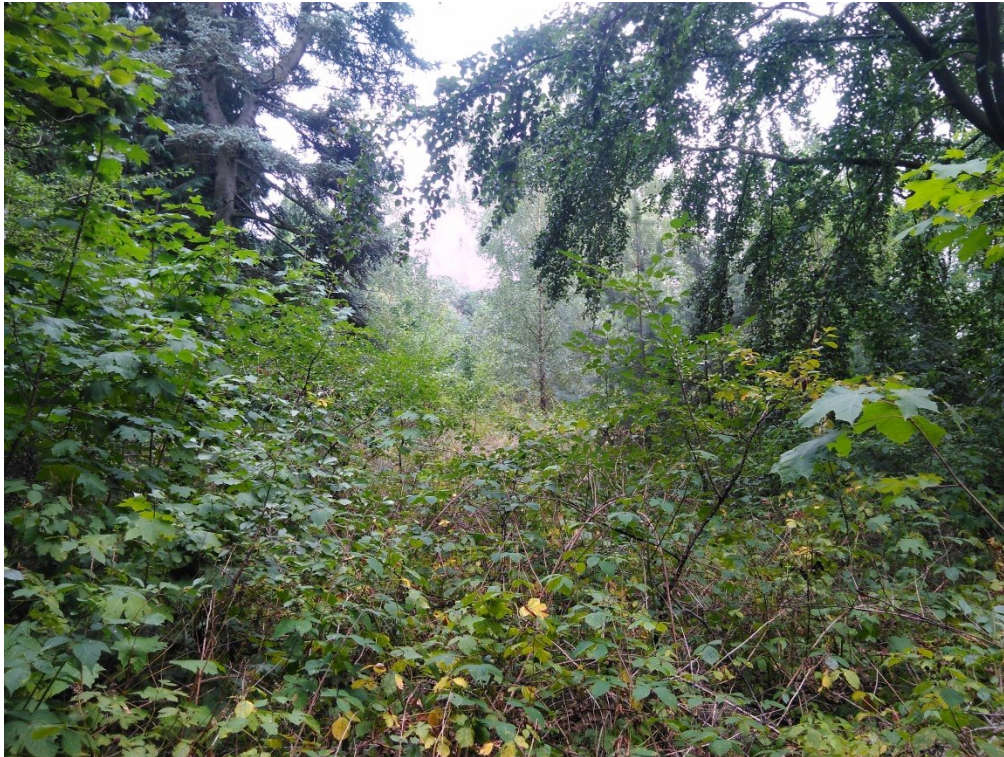
Foto 3: overzicht (perceel 3576)

Op perceel 3576 is eind jaren '50 een straaljager neergestort. In een krantenbericht wordt aangegeven dat het perceel destijds in gebruik was als tuinderij. Een buurtbewoner heeft aangegeven dat het terrein na het ongeluk is afgegraven.

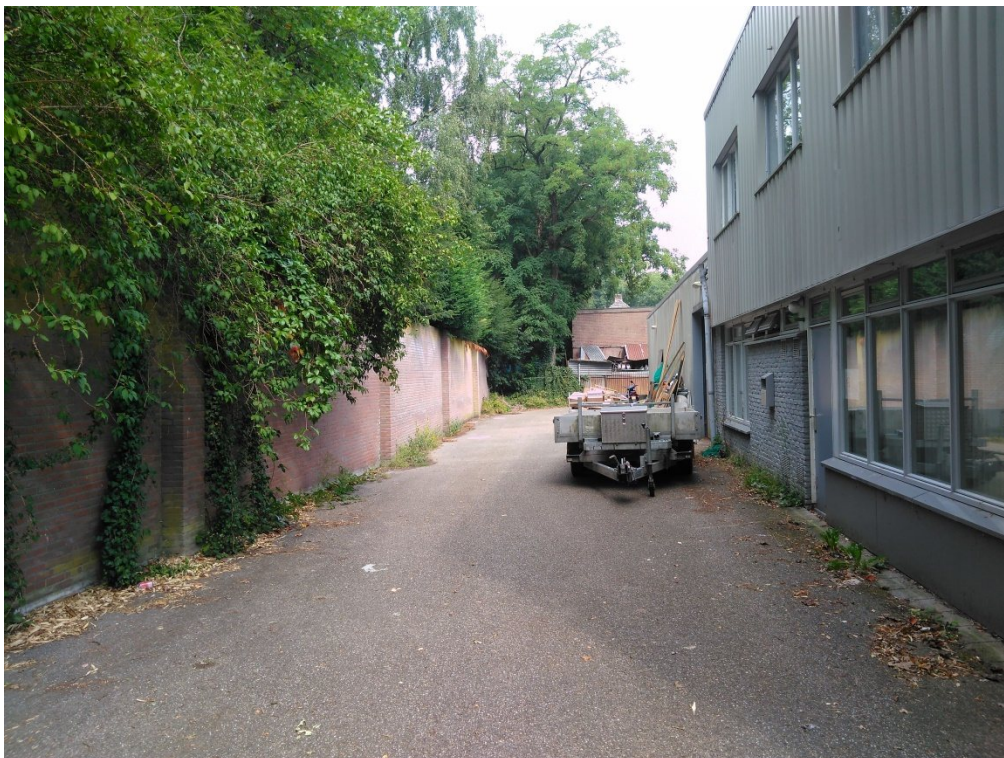
Foto 4: verhardingen rondom bedrijfspand Korte bergweg 15

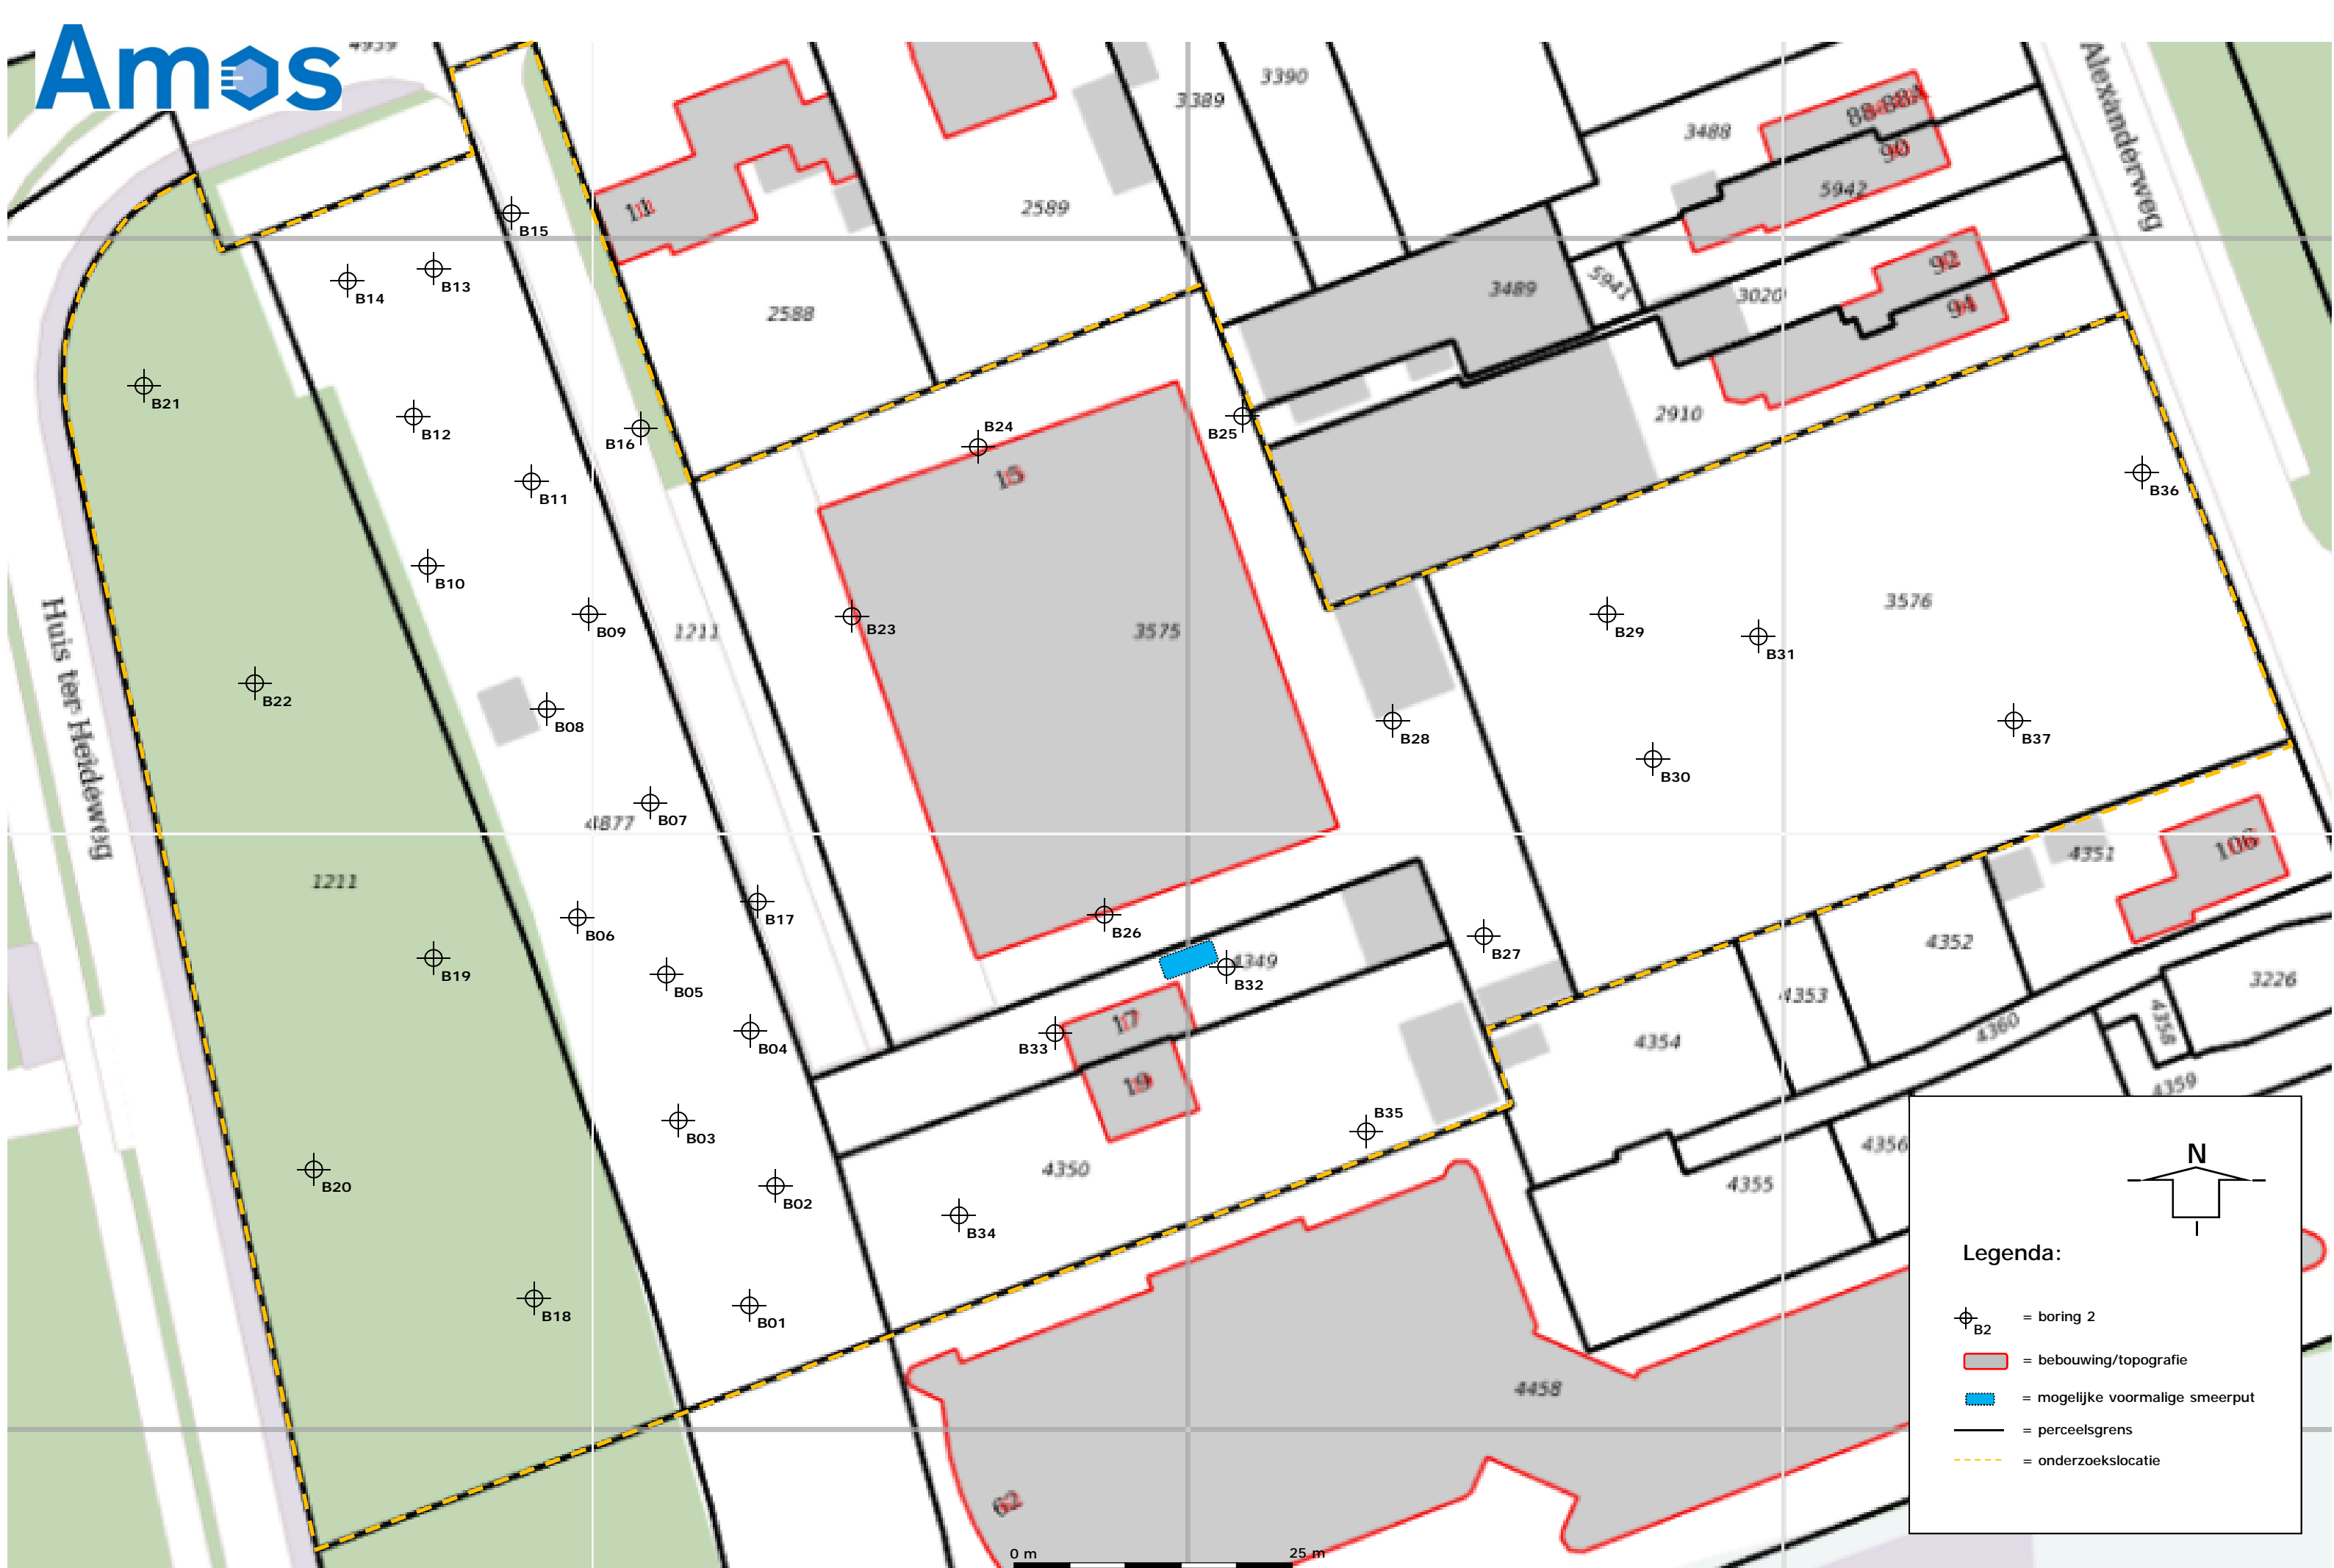
Op 28 augustus 2019 zijn op de onderzoekslocatie in totaal 37 boringen* verricht (B01 t/m B37). De boringen B01 t/m B14 bevinden zich ter plaatse van de voormalige spoorweg (perceel 4877). De boringen B15 t/m B37 zijn verdeeld over het overige deel van de locatie.

Op het maaiveld en in de opgeboorde grond is geen asbestverdacht materiaal aangetroffen. Er zijn geen aanwijzingen waargenomen die duiden op de aanwezigheid van asbest. Voor een gedetailleerde bodembeschrijving wordt verwezen naar de in de bijlagen opgenomen boorstaten. De locaties van de boringen zijn aangegeven op de situatietekening in de bijlagen.
