VOORONDERZOEK

UTRECHTSEWEG

TE ZEIST

## Vooronderzoek Utrechtseweg te Zeist

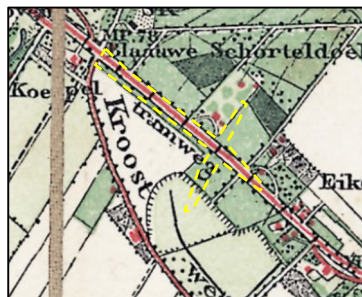
Figuur 1. Topografische kaart 1900.

Volgens historisch kaartmateriaal uit de periode 1900 was de locatie, alsmede de omgeving ervan, destijds deels in agrarisch gebruik (weide) en bestond deels uit een weg (huidig: Utrechtseweg). Omstreeks 1973 is de noordoostelijk op de locatie gelegen weg aangelegd (huidig: De Dreef). Rond circa 1989 is de weg op het zuidwestelijke deel van de onderzoekslocatie aangelegd (huidig: De Kromme Rijnlaan). Ter plaatse van de huidige Utrechtseweg heeft in ieder geval sinds 1900 een weg gelegen. Figuur 1 t/m 4 betreffen enkele geraadpleegde topografische kaarten van de onderzoekslocatie.
