## Asbestinventarisatie type A

**woonhuis aan de Beukenlaan 38a te Zeist**

Projectcode: 14M1225  
Rapportnummer: Versie 1  
Versiedatum: 24 november 2014  
Status: Definitief

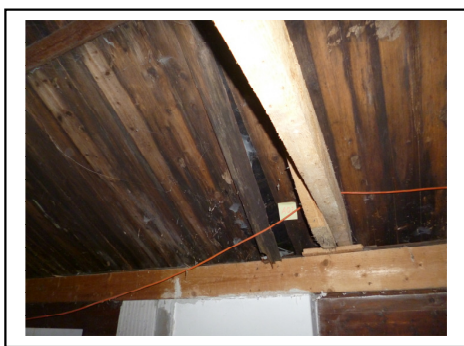
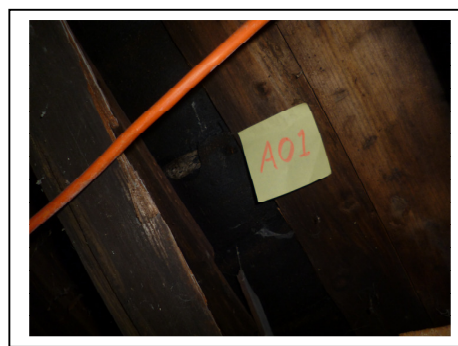
**Asbestproductblad 01:**

| Monstercode | A01 |
| Locatie en ruimte | Dak woning |
| Toepassing<br>(Type product) | Bitumen singels als dakbedekking (onder aluminium dakplaten). Aan binnenzijde van het dak is het bitumen bij rotte plekken (lekkage-plekken) zichtbaar. |
| Hoeveelheid | Circa 60 m <sup>2</sup> (gehele dak) |
| Verweerd | Licht |
| Hechtgebondenheid | Goed |
| Opmerkingen | Niet asbesthoudend |

| Monster nr.<br>RPS | Monstergegevens opdrachtgever | Soort materiaal | Soort asbest+massa %<br>bij benadering | Hecht-<br>gebonden-<br>heid | Opmerking |
|---|---|---|---|---|---|
| 14-189867 | A01 | Bitumen (singels) | Niet aantoonbaar | n.v.t. | - |

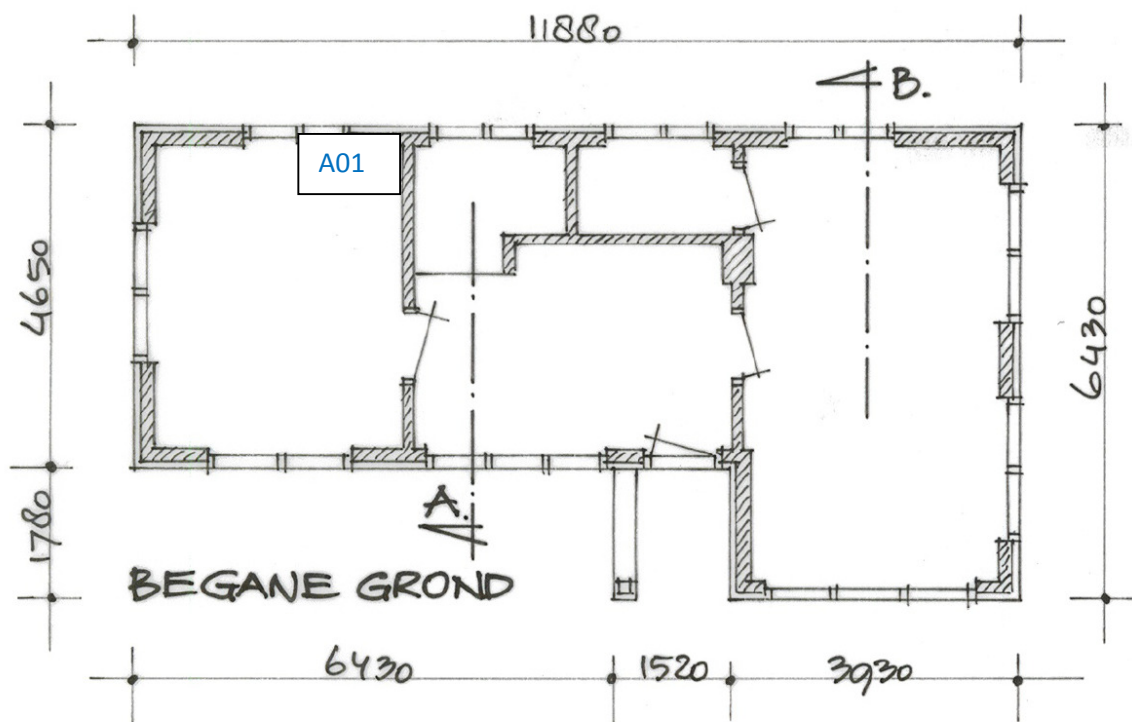
## **Bijlage 2: Asbestinventarisatie detailtekening**

| A01 | Bitumen daksingels circa 60 m <sup>2</sup> (gehele dak). Op enkele plaatsen zichtbaar door rot houtbeschoot binnenzijde dak |
