## Wijzigingsplan kruising Panweg - De Dreef te Zeist

*Wijzigingsplan kruising Panweg - De Dreef te Zeist*

*Wijziging ex artikel 3.6 Wro  
van het bestemmingsplan Zeist Noord*

| datum | 14 november 2011 |

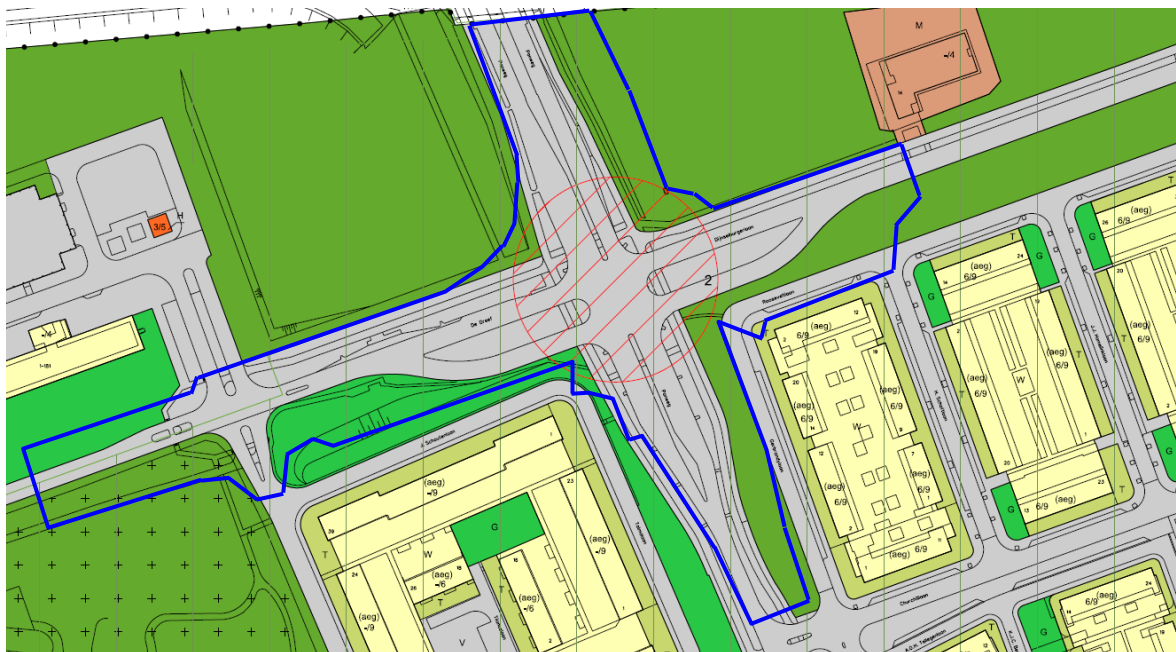
2009 in werking getreden. Bijgaand is een uitsnede opgenomen van de plankaart voor het plangebied (zie figuur 1.2). De onderdelen waarop het wijzigingsplan van toepassing is, bevinden zich hierbinnen.

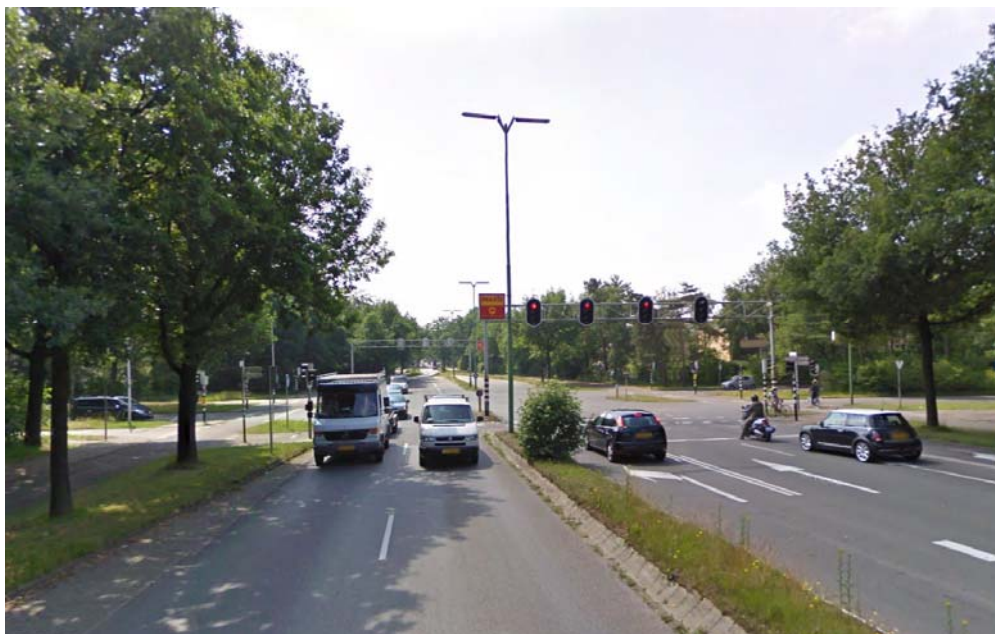
Figuur 2.1: Kruising Panweg, De Dreef en Dijnselburgerlaan met VRI (bron: Google Maps).

De kruising tussen Panweg, De Dreef en de Dijnselburgerlaan kenmerkt zich door het grote ruimtebeslag (zie figuur 2.1). Vanuit alle richtingen is sprake van minimaal 2 rijstroken. Vanuit noordelijke richting zelfs van 4 rijstroken. In de huidige situatie is de kruising voorzien van een verkeersregelinstallatie (VRI). Fietzers en voetgangers beschikken over eigen infrastructuur en eigen VRI. Aan de zuidzijde van zowel De Dreef als de Dijnselburgerlaan ontbreekt een fietspad, het fietspad aan de noordzijde wordt derhalve in twee richtingen bereden. Bromfietzers worden geacht op de rijbaan te rijden.

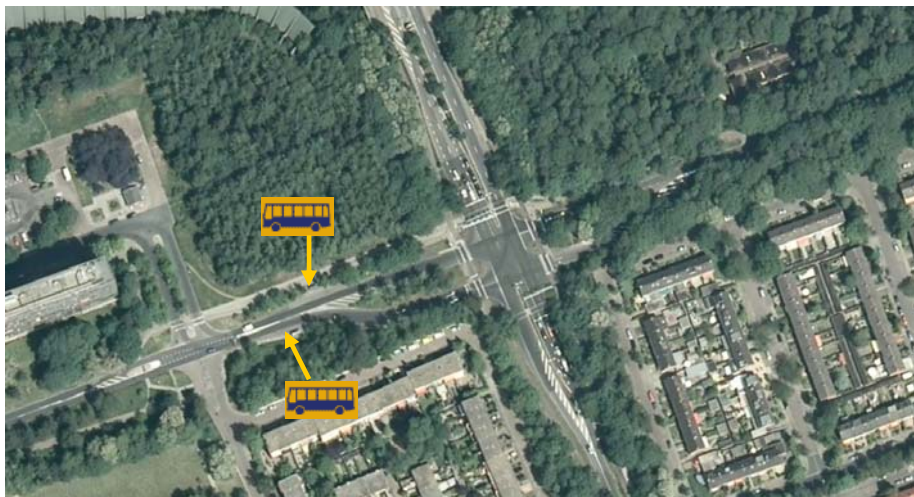
Figuur 2.2: Situering bushaltes aan De Dreef.

In De Dreef zijn twee bushaltes gesitueerd, die dienstdoen als halteplaats voor Connexxion buslijnen 52, 53 en 252 (zie figuur 2.2).

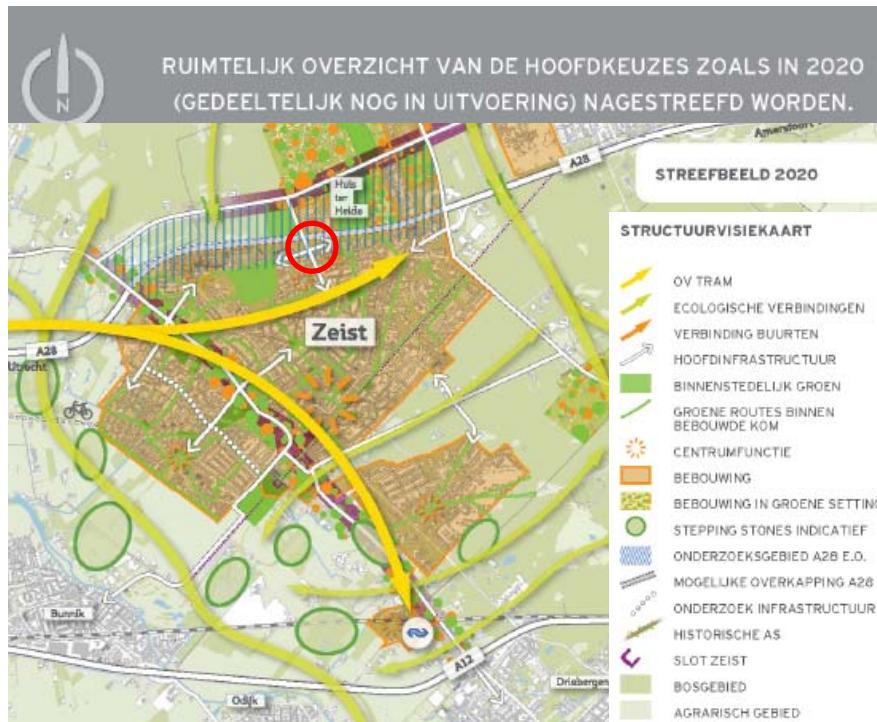
Figuur 4.1: Uitsnede structuurvisiekaart Zeist 2020 met daarop in rood het projectgebied.

Het projectgebied is in de structuurvisie 2020 gekozen als een van de hoofdinfrastructuurassen. De omvorming van kruising naar rotonde draagt bij aan de doorstroming van het verkeer, alsmede de verkeersveiligheid en luchtkwaliteit.

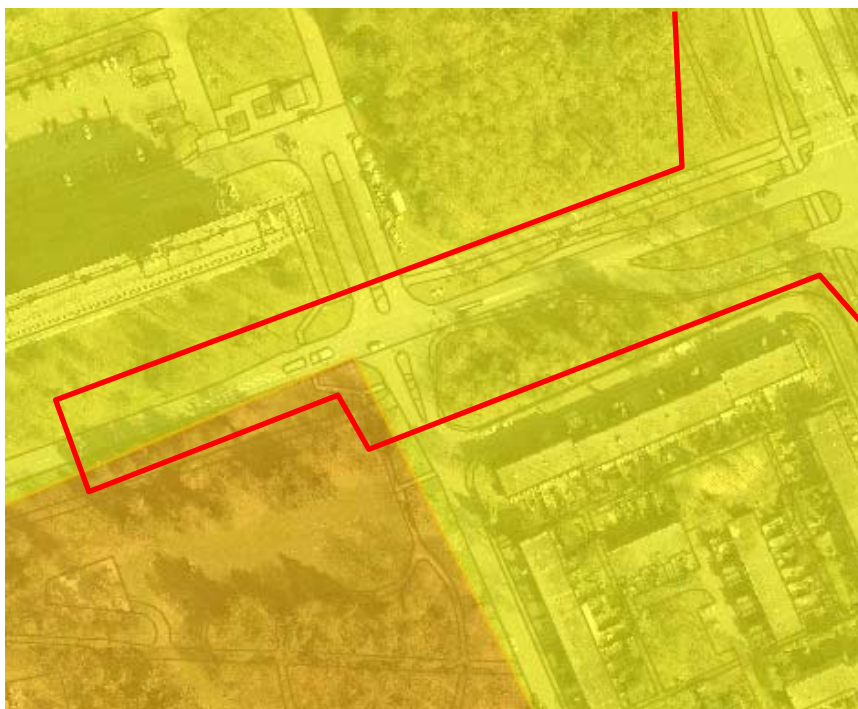
Figuur 5.2: Uitsnede gemeentelijke beleidsadvieskaart geprojecteerd op de huidige bebouwing (geel = lage archeologische verwachting, oranje = middelhoge archeologische verwachting).

Zoals te zien is op de gemeentelijke beleidsadvieskaart, welke is afgebeeld als figuur 5.2, blijkt een deel van het met rood gemarkeerde projectgebied te liggen in een gebied met een middelhoge archeologische waarde. Echter, omdat het projectgebied kleiner is dan 1.000 m<sup>2</sup> (350 m<sup>2</sup>) hoeft hiervoor geen archeologisch onderzoek te worden uitgevoerd.

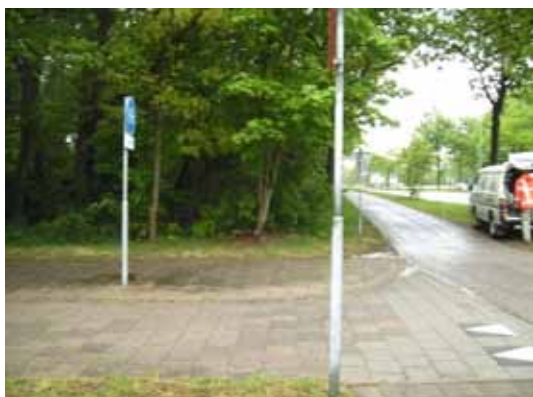
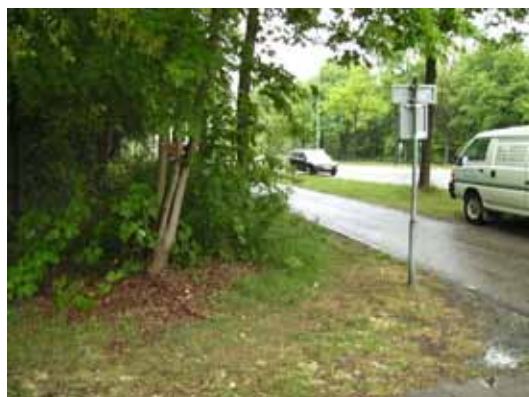
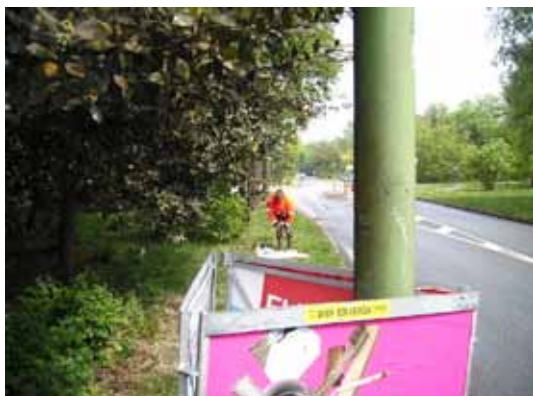
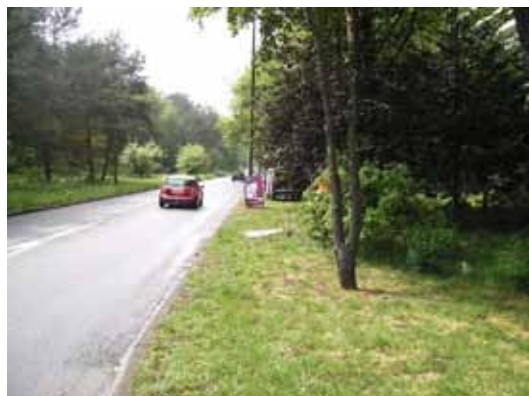
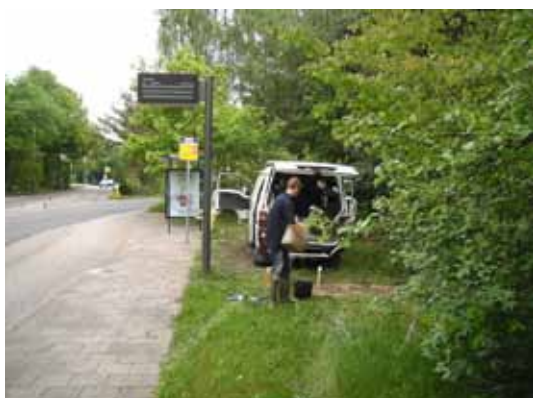
Project : verkennend bodemonderzoek aan de kruising Panweg-Dijnselburgerlaan te Zeist

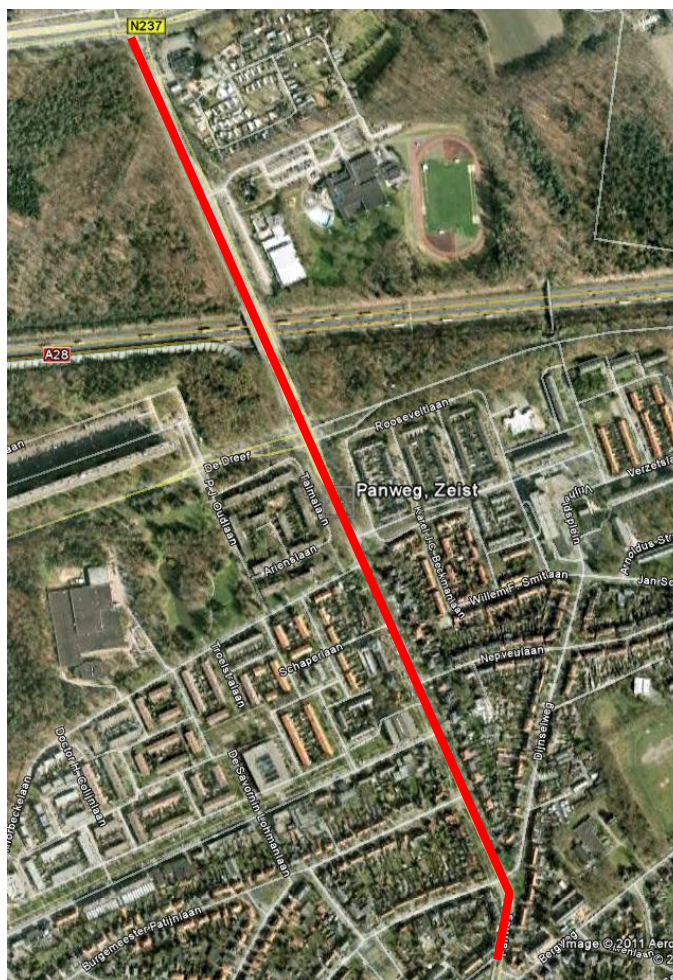
Afbeelding 1.1: ligging Panweg

De Panweg (afbeelding 1.1) is gelegen in de gemeente Zeist. De gemeente Zeist is een groene gemeente op de Utrechtse Heuvelrug. Een deel van de heuvelrug (het gebied ten zuiden van de snelweg A12) is aangewezen als nationaal park (Nationaal Park Utrechtse Heuvelrug). Dit park heeft een beschermde status. Ook de directe omgeving van de Panweg heeft een groen karakter. Veel groen in het aangrenzend gebied (wijken Dijnseburg en Verzetswijk) dateert uit de 60- en 70<sup>er</sup> jaren.

De Panweg is gelegen in het noorden van Zeist en is te categoriseren als één van de belangrijkste ontsluitingswegen van het dorp. De weg zelf is deels een tweerichtingsweg waar een maximale snelheid van 50-kilometer per uur is toegestaan. Vanaf de kruising met de Dreef en Dijnseburgerlaan gaat de weg over in een vierbaansweg met twee rijstroken voor iedere rijrichting. De weg is aan weerszijden omsloten door groenstroken met daarin laanbomen en straatlantaarns. Parallel aan de groenstroken lopen, aan beide kanten van de weg, fiets- en voetpaden. De Panweg gaat aan de zuidzijde (kruising Panweg, Bergweg) over in de Schaerweijdelaan. In het noorden loopt de Panweg dood op de N237 (Amersfoortseweg). Ook kruist de Panweg de rijksweg A28 doormiddel van een viaduct.

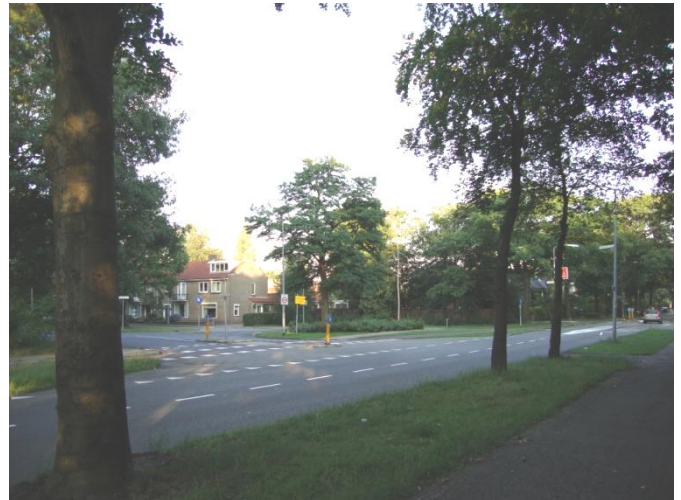
Afbeelding 1.2: te kappen beuken Churchillaan/Panweg

Ten behoeve van de herinrichting van de Panweg moeten in totaal 83 bomen worden gekapt (bijlage, deelkaart 1,2,3 en 4).

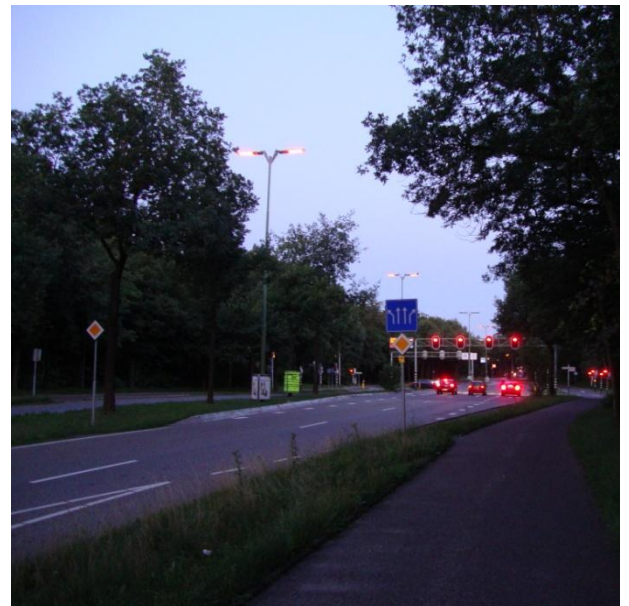
Afbeelding 2.1: straatlantaarns en open ruimte  
Kruising Panweg, Dreef en Dijnseburgerlaan

daarbij om de algemene soorten gewone dwergvleermuis en laatvlieger. Beide soorten zijn gebouwbezonende soorten. Wel kunnen zij de laanbeplanting van de Panweg gebruiken om te foerageren en te oriënteren in het landschap. Het oriënteren wordt voor vleermuizen wel bemoeilijkt door de aanwezigheid van een groot aantal straatlantaarns en open ruimten in het lijnvormig element (afbeelding 2.1). Op basis van de in de bijlage opgenomen deelkaarten blijkt ook dat kap van de 83 bomen verspreid over de Panweg plaatsvindt en de directe omgeving voldoende foerageermogelijkheden biedt. Voor zowel de oriëntatie als het foerageren zijn naar verwachting (op basis van de bureaustudie) dan ook geen problemen te verwachten. Ook kan op basis van de bureaustudie worden gesteld dat het onwaarschijnlijk is dat zich in de laanbomen langs de Panweg vleermuisverblijfplaatsen bevinden. Op Google Street View is namelijk te

zien dat het overgrote deel van de laanbomen langs de Panweg een te geringe diameter heeft voor het ontstaan van holtes/vleermuisverblijven. Het veldbezoek moet uitsluiten of dit daadwerkelijk geldt voor alle bomen langs de Panweg. Vogels zijn ook goed beschermd door de Flora- en faunawet. Een ontheffing voor het verstoren van vogels in het kader van een ruimtelijke ontwikkeling is in de regel niet mogelijk. Aangeraden wordt om buiten het broedseizoen te werken zodat broedende vogels niet worden verstoord.

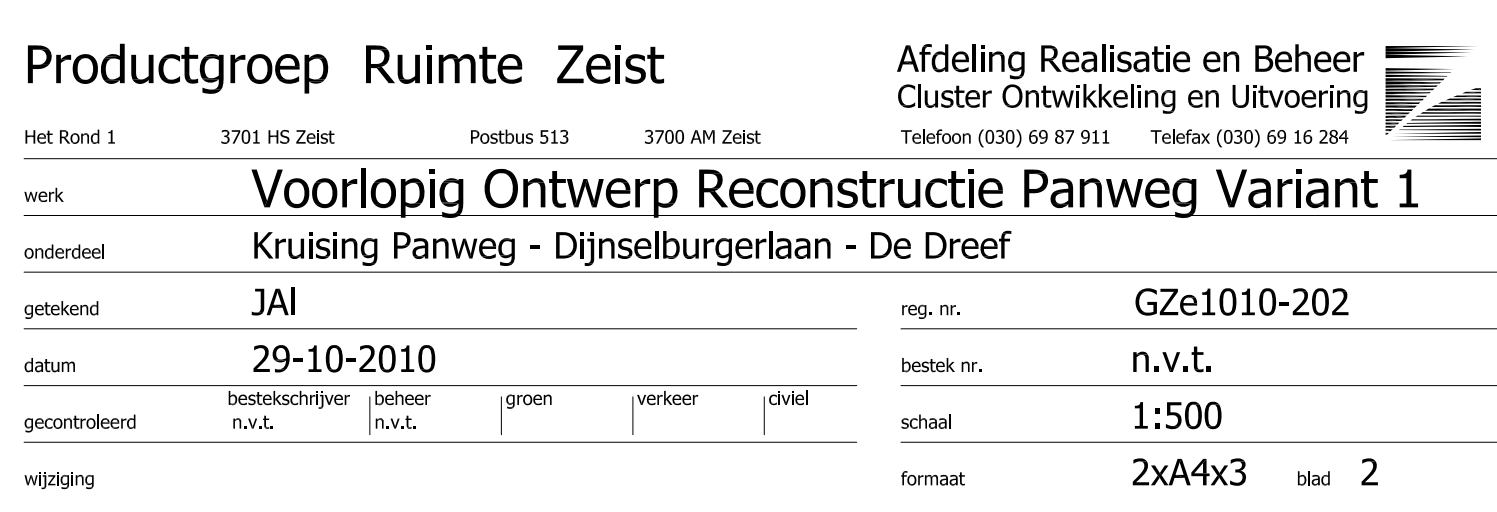
## Bijlage deelkaart 2

bestaande lichtmast, nieuwe lichtmast, L.P.H. 3,50 m en L.P.H. 8,00 m.

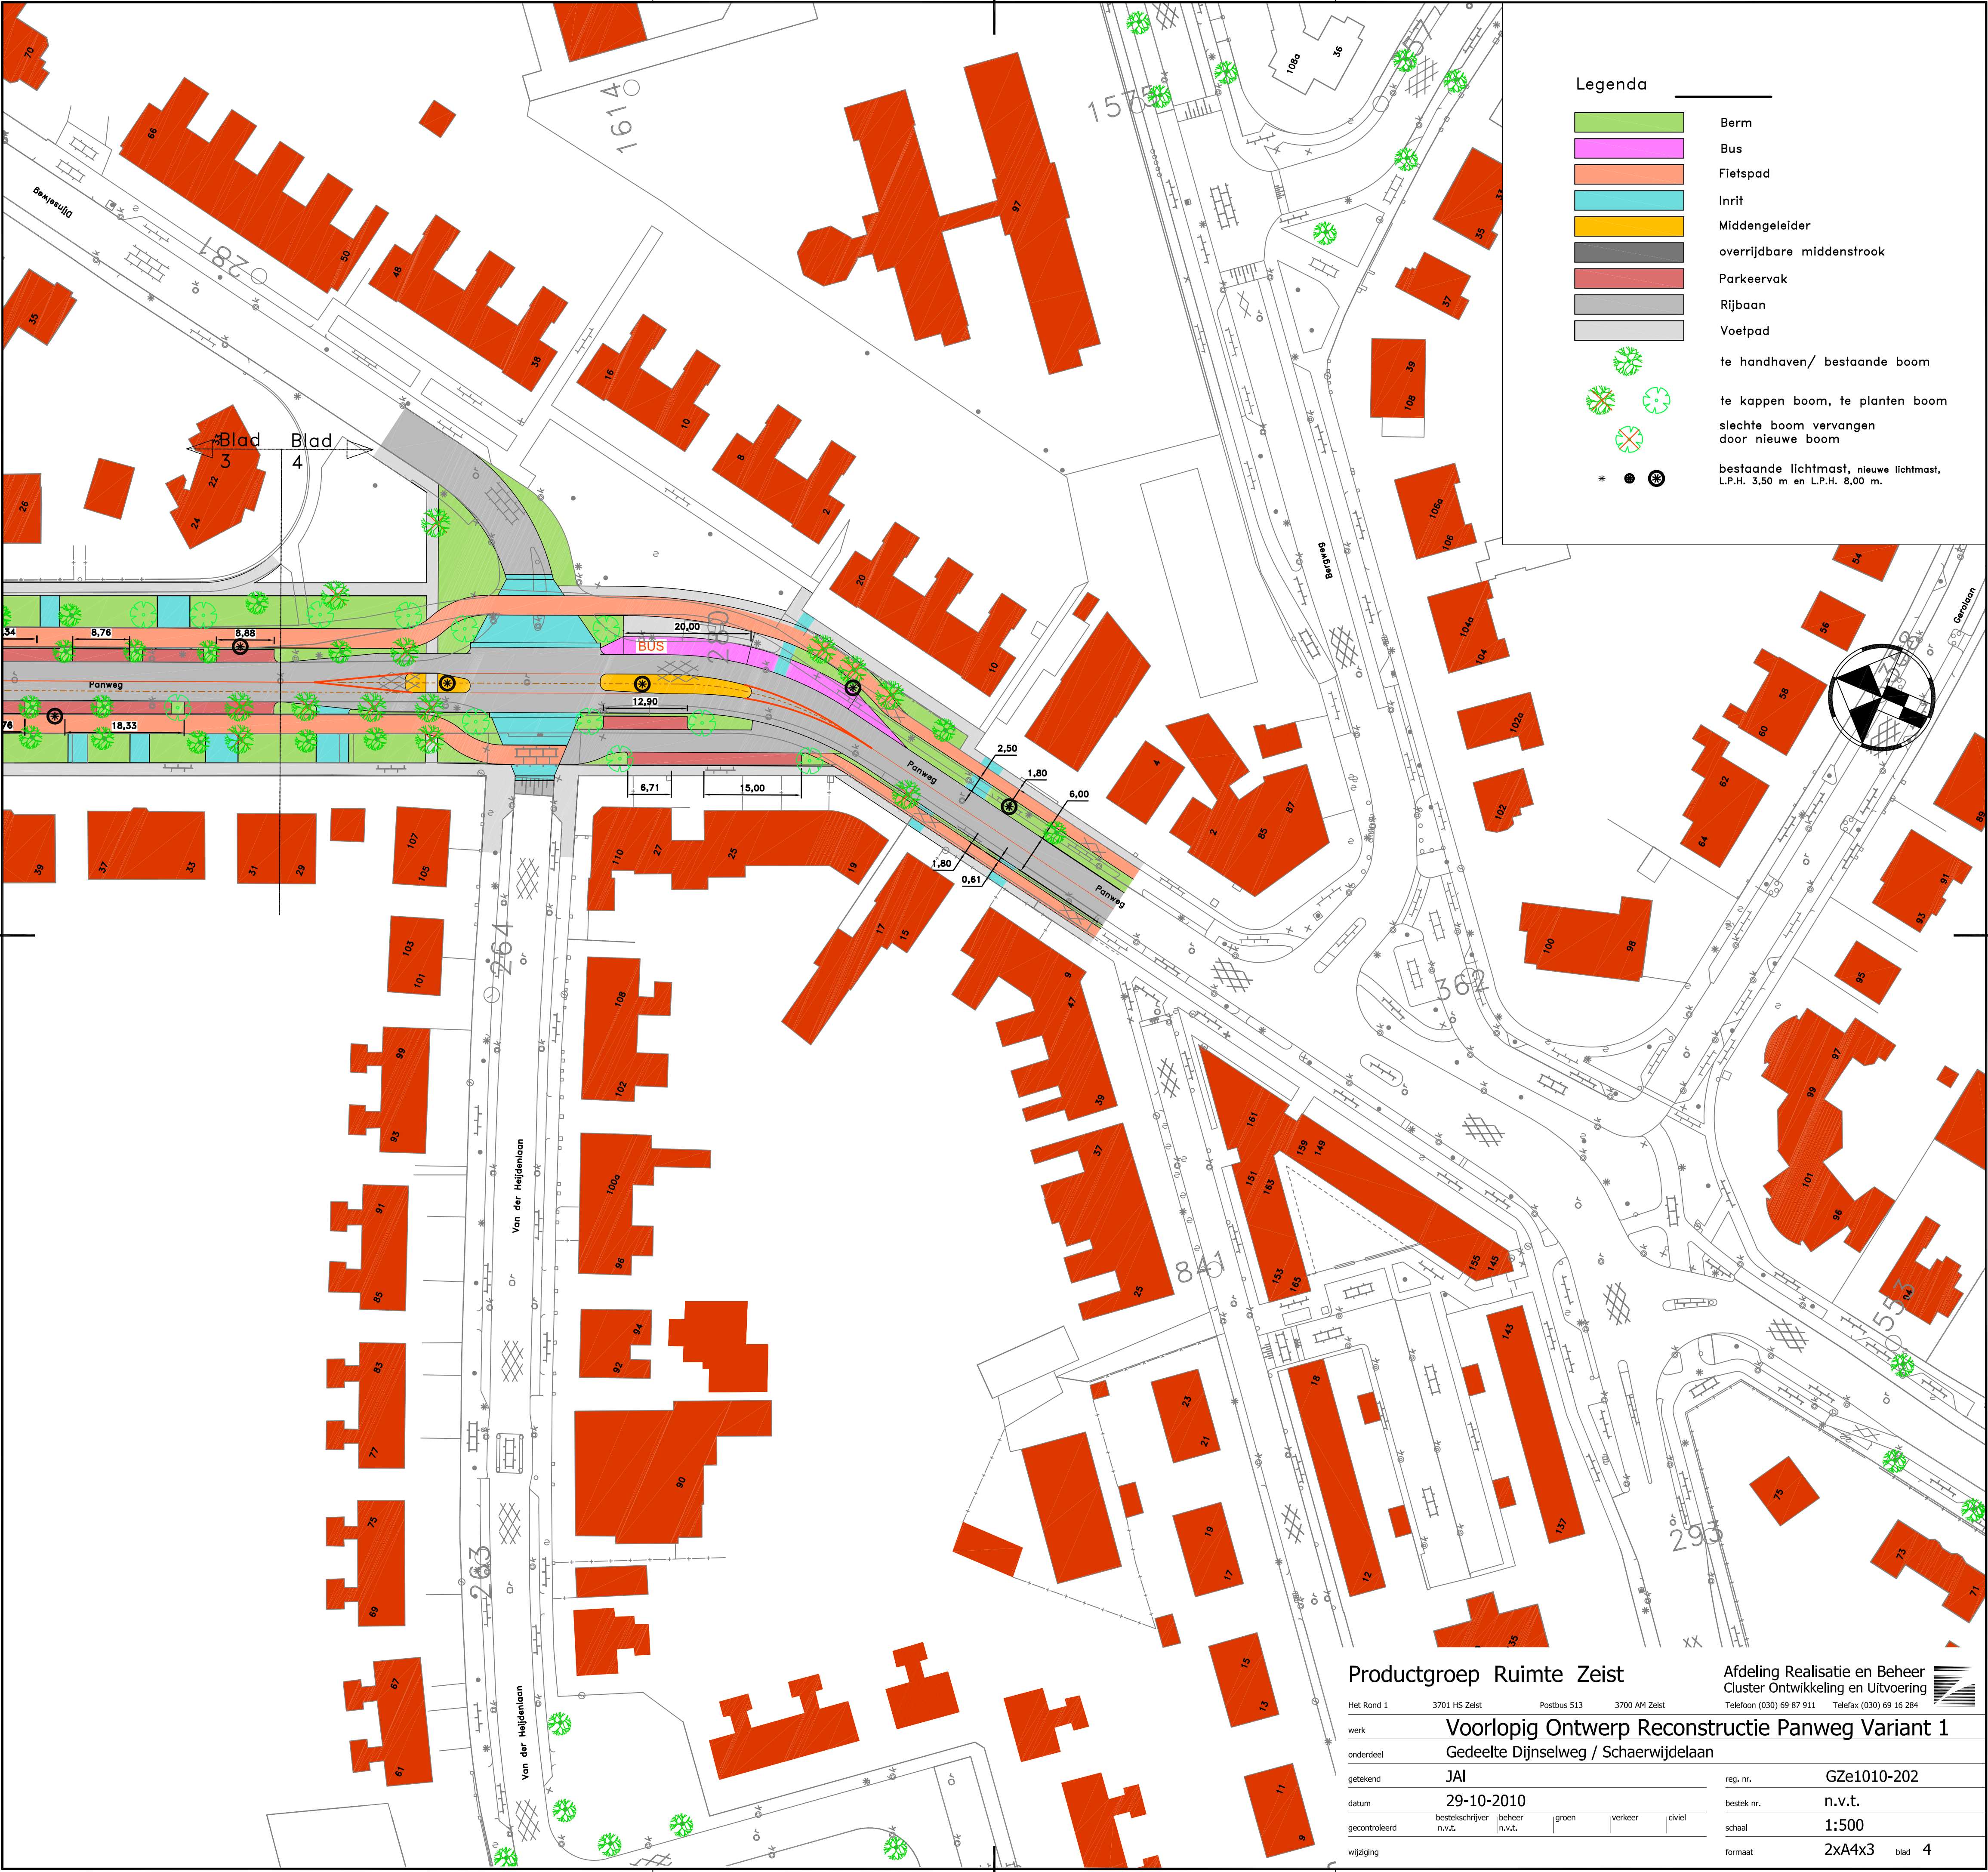
## Bijlage deelkaart 4

- Berm
- Bus
- Fietspad
- Inrit
- Middengeleider
- overrijdbare middenstrook
- Parkeervak
- Rijbaan
- Voetpad
- te handhaven/ bestaande boom
- te kappen boom, te planten boom
- slechte boom vervangen door nieuwe boom
- bestaande lichtmast, nieuwe lichtmast, L.P.H. 3,50 m en L.P.H. 8,00 m.
