MILIEUKUNDIG BODEMONDERZOEK  
STRUCTUURBAAN 30 EO NIEUWEGEIN  
JUNI 2017

| Projectnummer | 17-2091 |
| datum: | 2 juni 2017 |

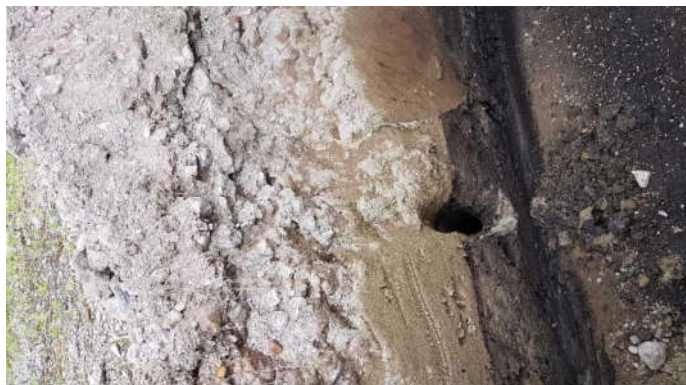
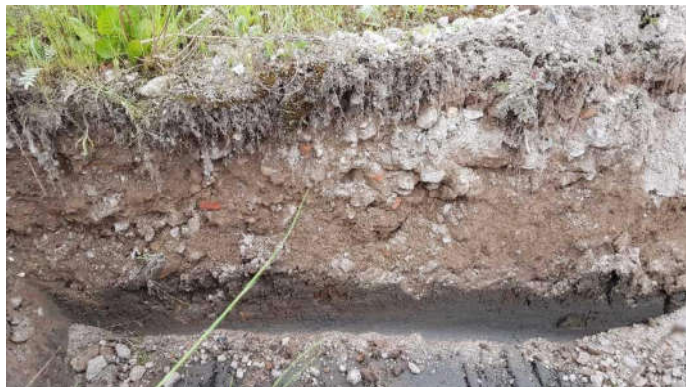
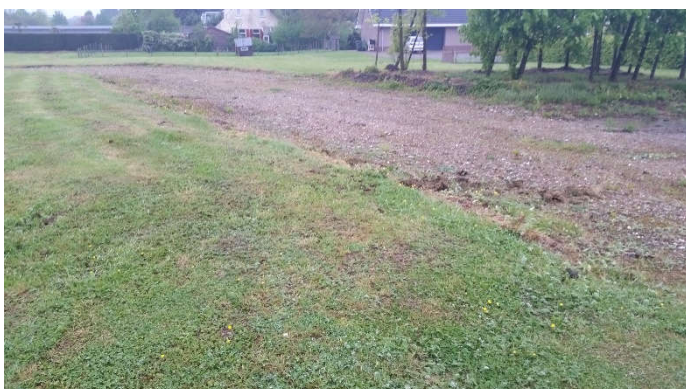
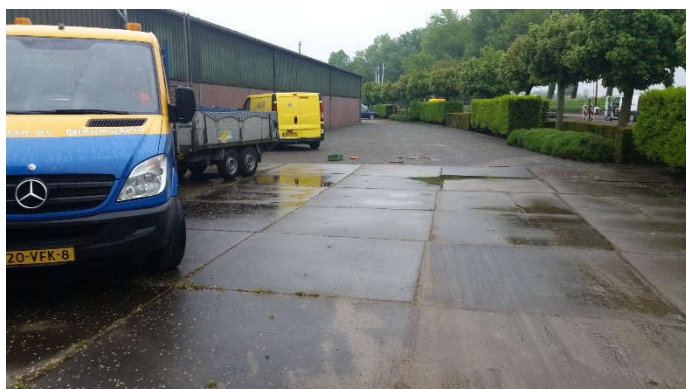
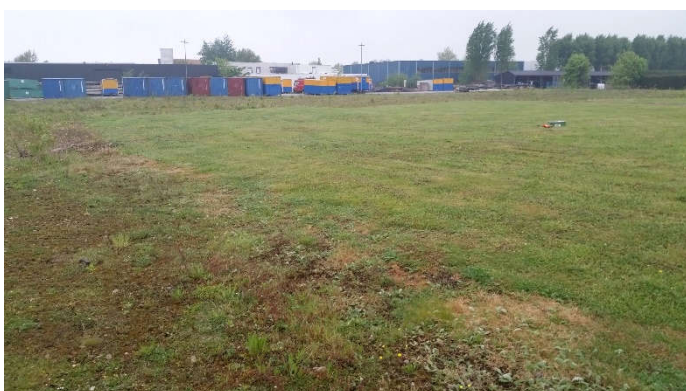
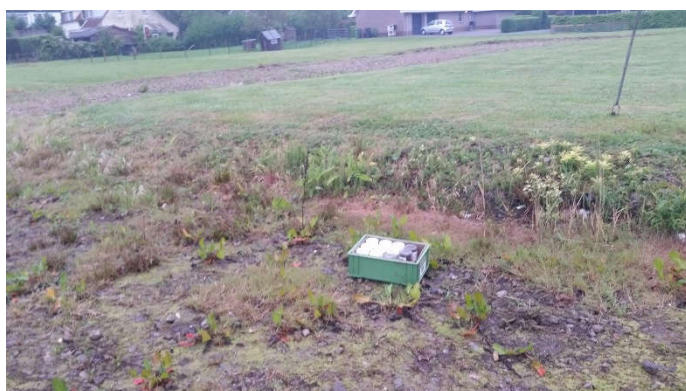
de half-verharding ter plaatse van de vm boomgaard  
mei 2017

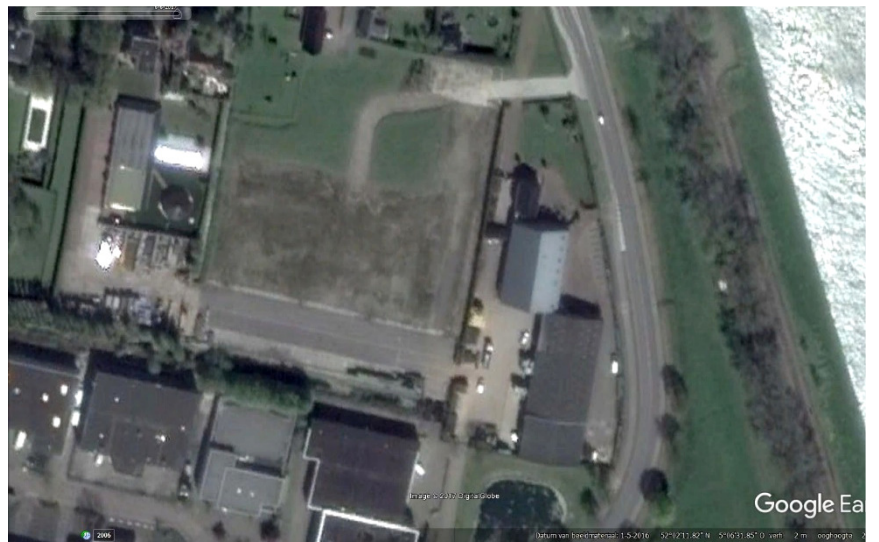
luchtfoto 2016

- Het bedrijfspand is in 2008 uitgebreid in zuidelijke richting,
- Op de foto's van 2014 en 2016 zijn de contouren van de half-verharding van menggranulaat goed terug te vinden.

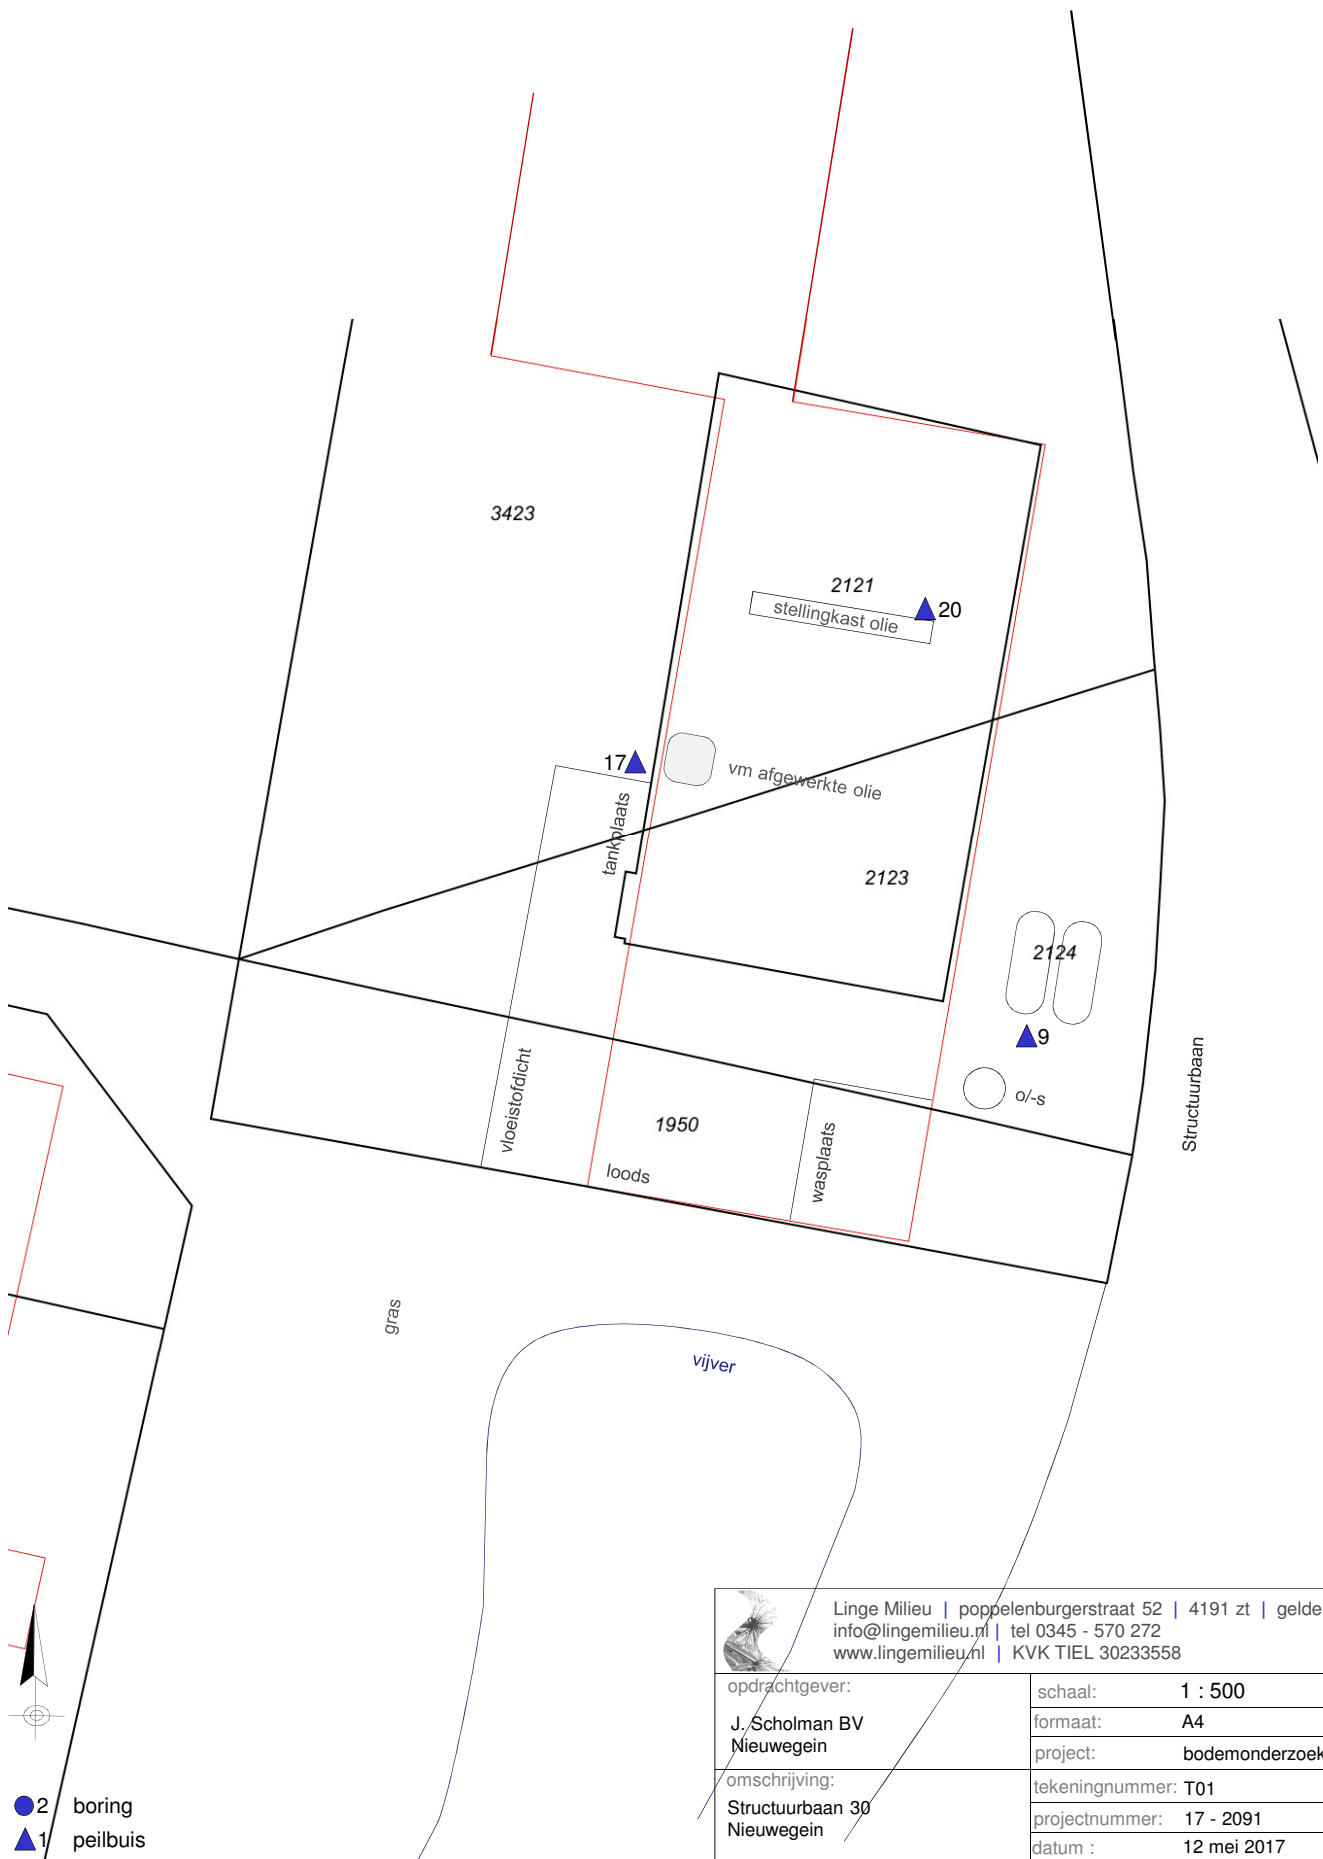
| Structuurbaan 30<br>Nieuwegein | projectnummer: 17-2091 |

- I. Onder de klinkers ten oosten van de loods liggen twee ondergrondse dieseltanks met een volume van 10.000 liter. Het afleverpunt bevindt zich aan de westkant van de loods, op een vloeistofdichte of vloeistofwerende betonvloer.
- II. In het zuidelijk deel van de loods bevindt zich een wasplaats. Deze bestaat uit een betonnen plaat met een goot en een afvoer naar de ondergrondse, betonnen olie/water-scheider, die zich ten zuidoosten van de loods bevindt. In het verleden lag de wasplaats buiten de loods. Door de uitbreiding van het pand in 2008 ligt de wasplaats nu in de loods.
- III. Ten westen van de grote loods heeft in het verleden een bovengrondse dieseltank gestaan. Deze stond in een lekbak op de betonvloer. Er zijn verder weinig gegevens bekend over de tank. Vermoedelijk is deze aanwezig geweest tussen 1970 en 1985. De locatie is aangegeven in de tekening in bijlage E.
