BODEMONDERZOEK INCL ASBEST  
STRUCTUURBAAN NIEUWEGEIN, ACHTER NR 30  
KADASTR JUTPHAAS D 3325 EN 3327  
AUGUSTUS 2020

| Projectnummer | 20-2063 |
| datum: | 20 augustus 2020 |

In juni en augustus 2020 is in opdracht van aannemingsbedrijf J. Scholman Infra BV te Nieuwegein actualisatie-bodemonderzoek inclusief asbest uitgevoerd op het terrein achter de Structuurbaan 30 in Nieuwegein.

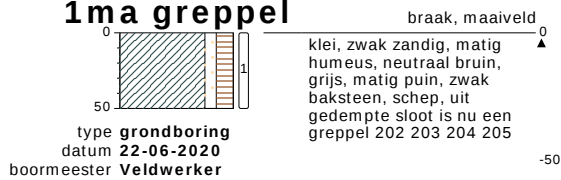
## 1ma greppel

## bodemprofielen schaal 1:50

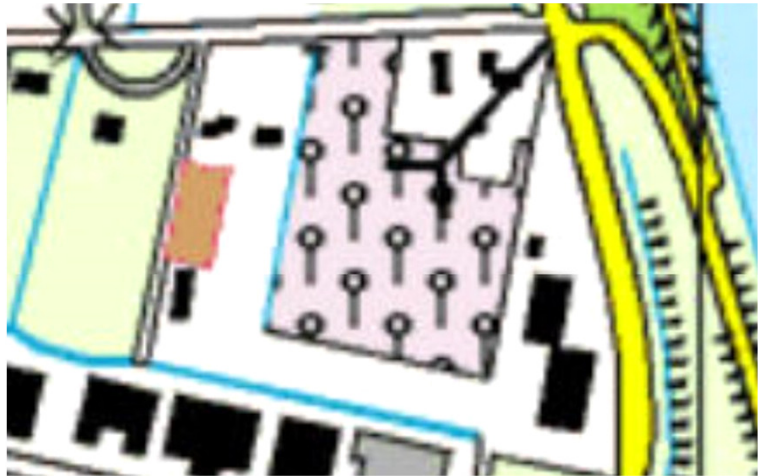
kaart 2005

Tot 2003 heeft de locatie een bestemming als boomgaard gehad. In bijlage D1 zijn vier kaarten van het gebied te vinden: uit 1965, 1975, 1990 en 2005. Op alle kaarten is boomgaard aangegeven op de locatie en is geen bebouwing te zien. Verder zijn in bijlage D1 vier luchtfoto's opgenomen, uit 2005, 2014, 2017 en 2019. Op de laatste drie foto's zijn de contouren van de half-verharding goed te zien in het gras.

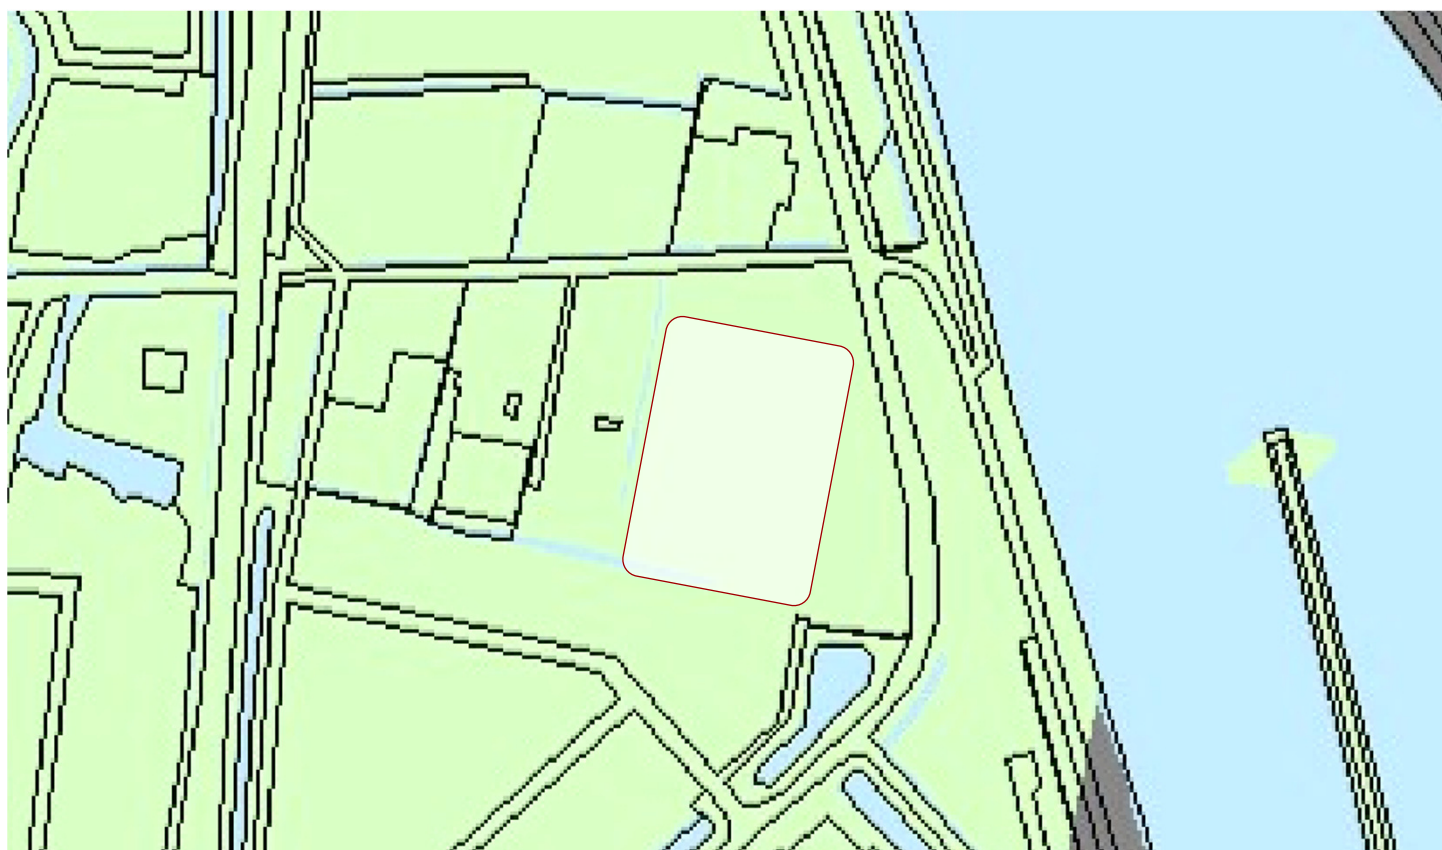
bodemkwaliteitskaart Nieuwegein  
bovengrond

Voor Nieuwegein is een bodemkwaliteitskaart beschikbaar. De bovengrond van de Structuurbaan bevindt zich daarop in de zone *B4, Plettenburg West* met. Voor de ondergrond is dat O2. Gemiddelde kwaliteit van de boven- en ondergrond is schoon, AW-kwaliteit. De kaart is opgenomen in bijlage D2.
