## ACTUALISEREND VERKENNEND BODEMONDERZOEK conform NEN 5740

in verband met de voorgenomen herontwikkeling van het perceel,  
welke kadastraal bekend staat als  
*gemeente Jutphaas, sectie D, nummer 3133,*  
gelegen aan de

**Marconibaan te Nieuwegein**

rapportnummer : 204.175.BR.11.ROS  
rapportdatum : 13 mei 2022

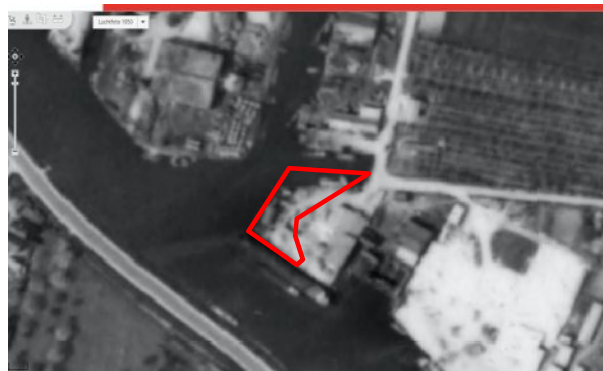
Figuur 3: luchtfoto jaren '50

De onderzoekslocatie is gelegen op (het voormalige) bedrijventerrein Plettenburg. Dit bedrijventerrein is vanaf de jaren '90 ontwikkeld. Voorheen was het grootste deel van het bedrijventerrein in gebruik als polder. Het terrein ten noorden van de onderzoekslocatie had reeds in de jaren '30 een industrieel gebruik (bedrijventerrein/haven, zie figuur 2). Het noordelijke deel van perceel 3133 betrof in die tijd een vooroorlogse aangelegde Wetering (Houtense Wetering). Deze Houtense Wetering is in de jaren '50 gedempt na de eerdere realisatie van het oostelijk gelegen Lekkanaal. De demping had betrekking op de Wetering ten oosten van de onderzoekslocatie. Het deel ter plaatse van de huidige onderzoekslocatie was destijds niet gedempt en heeft gefungeerd als (insteek)haven (zie figuur 3).

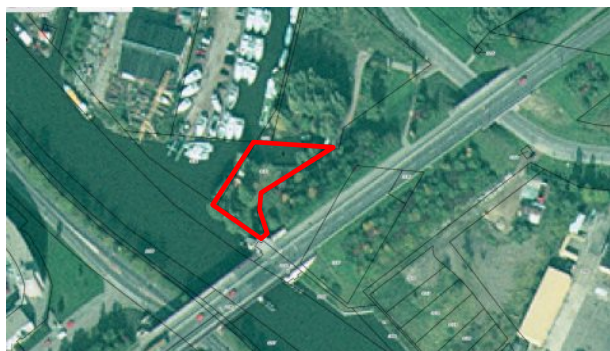
Figuur 4: luchtfoto 1996

De bedrijfsactiviteiten in het gebied zijn vanaf de jaren '70 á '80 gefaseerd beëindigd. Enkel ten westen van de locatie was o.a. nog een jachthaven aanwezig (Hatenboer Yachting B.V.) (figuur 4). In de periode 1999 – 2007 hebben er aan de Marconibaan enkele bodemsaneringen plaats gevonden waarbij de insteekhaven (welke voor de helft binnen perceel 3133 gelegen is) gedempt is, waarbij een leeflaag gecreëerd is.

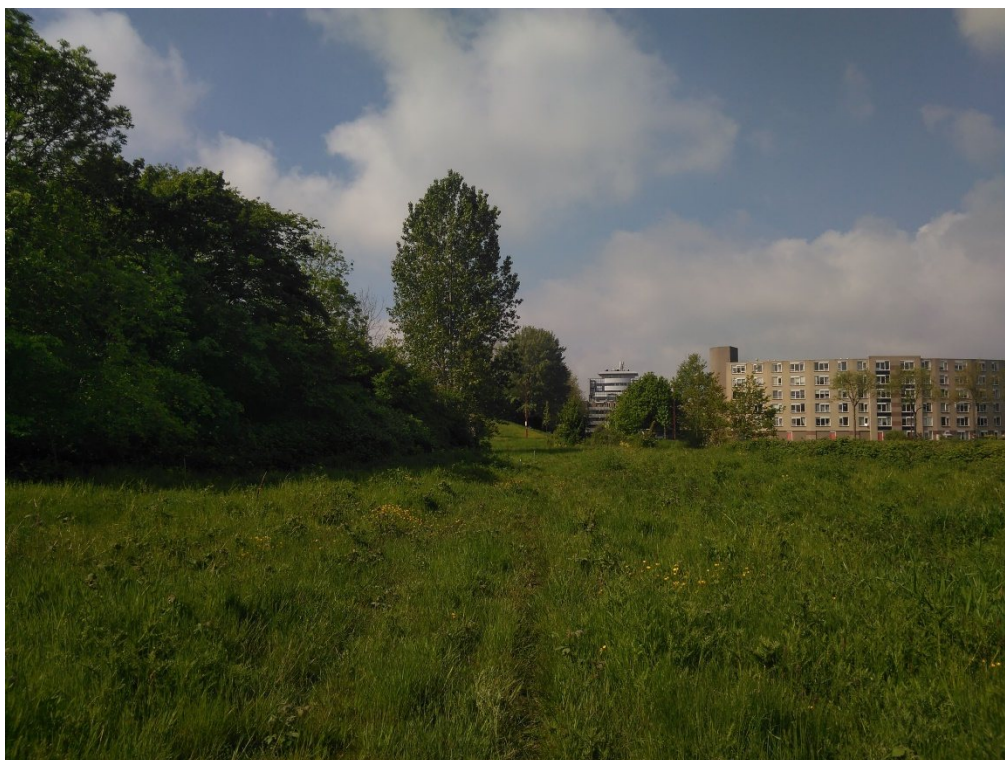
Foto 1: overzicht

Op 20 mei 2021 heeft een locatie-inspectie plaatsgevonden. De locatie ligt momenteel braak. Er zijn geen waarnemingen gedaan die mogelijkwijs duiden op de aanwezigheid van bodemverontreiniging op de locatie.
