## Verkennd Bodemonderzoek

Project: 2020-081

Locatie: Nabij Oosteinderweg 519 te Aalsmeer

Datum: 16 juni 2020

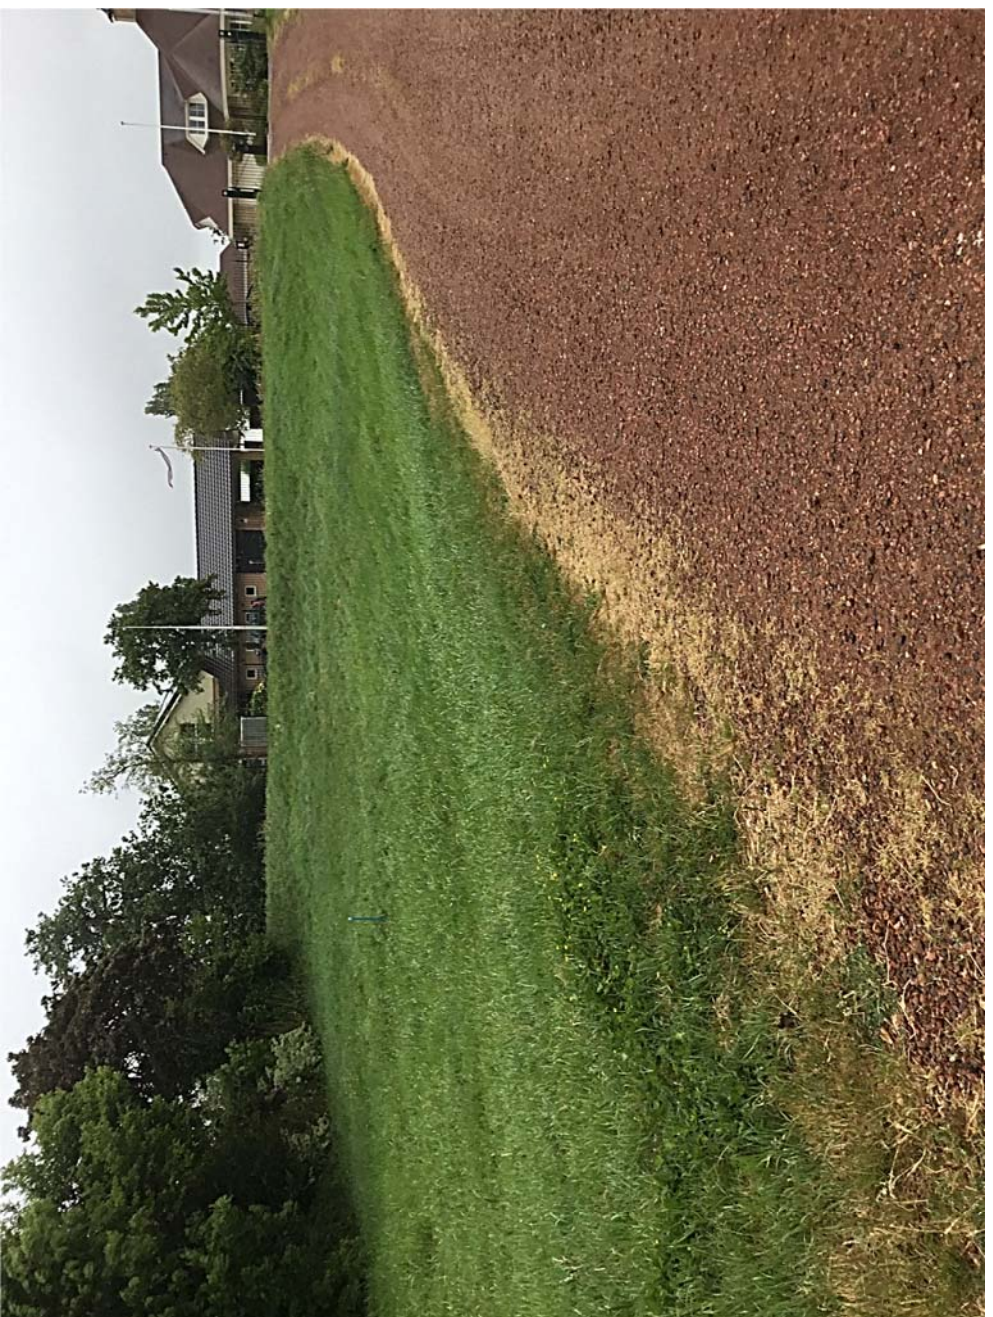
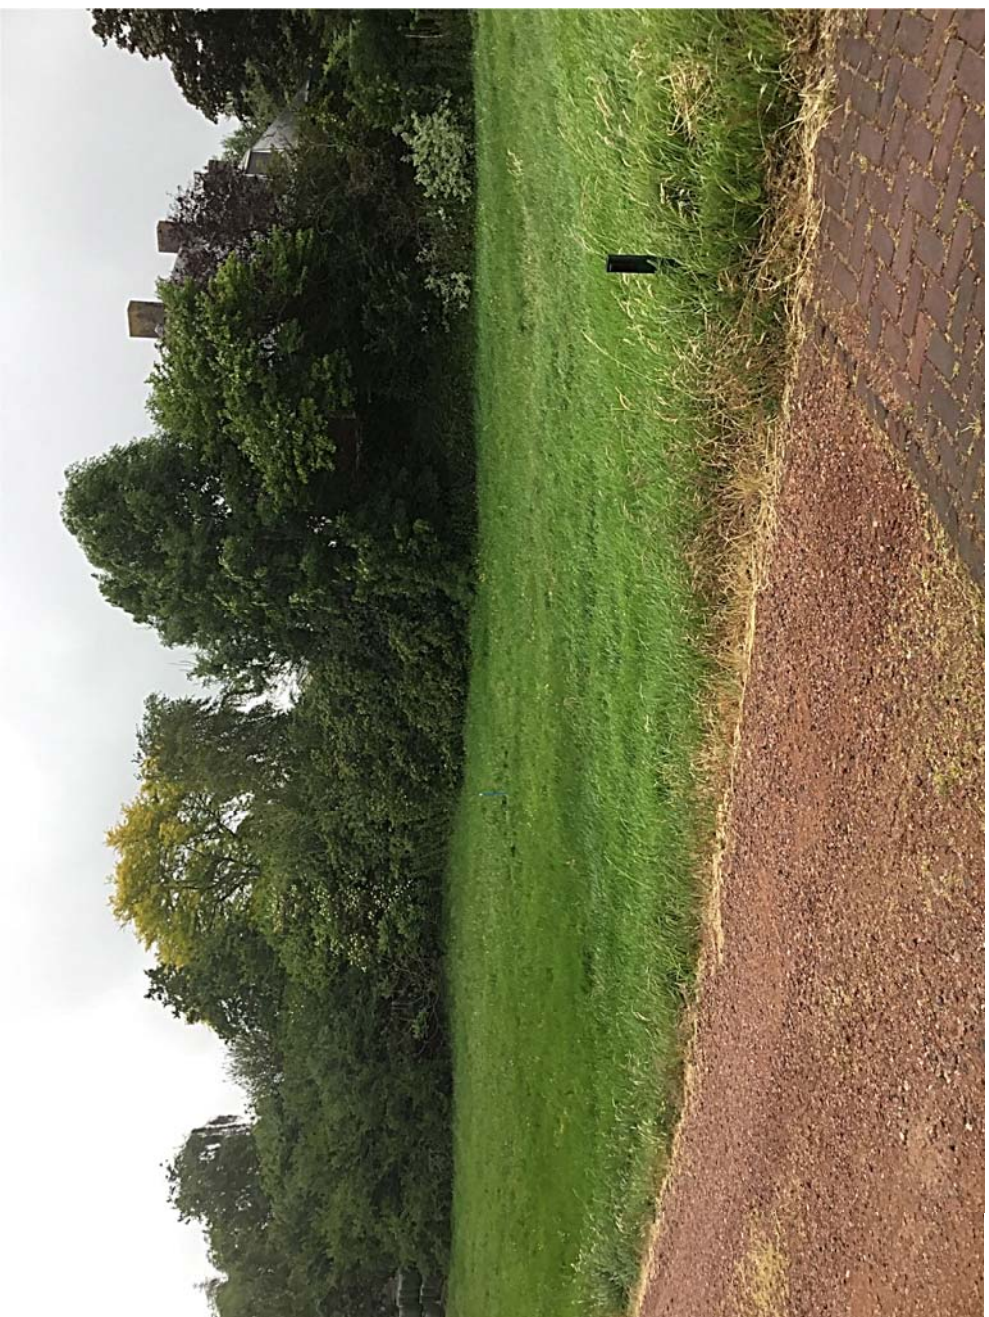
Foto's onderzoekslocatie

De onderzoekslocatie zelf beperkt zich tot het grasveld aan de voorzijde van de kavel. De onderzoekslocatie is, voor zover bekend, altijd in gebruikt geweest als grasveld/tuin.
