**Rapportnummer** : NEN.2017.0038

## **Verkennend bodemonderzoek**

**Uiterweg 401**

**Gemeente Aalsmeer**

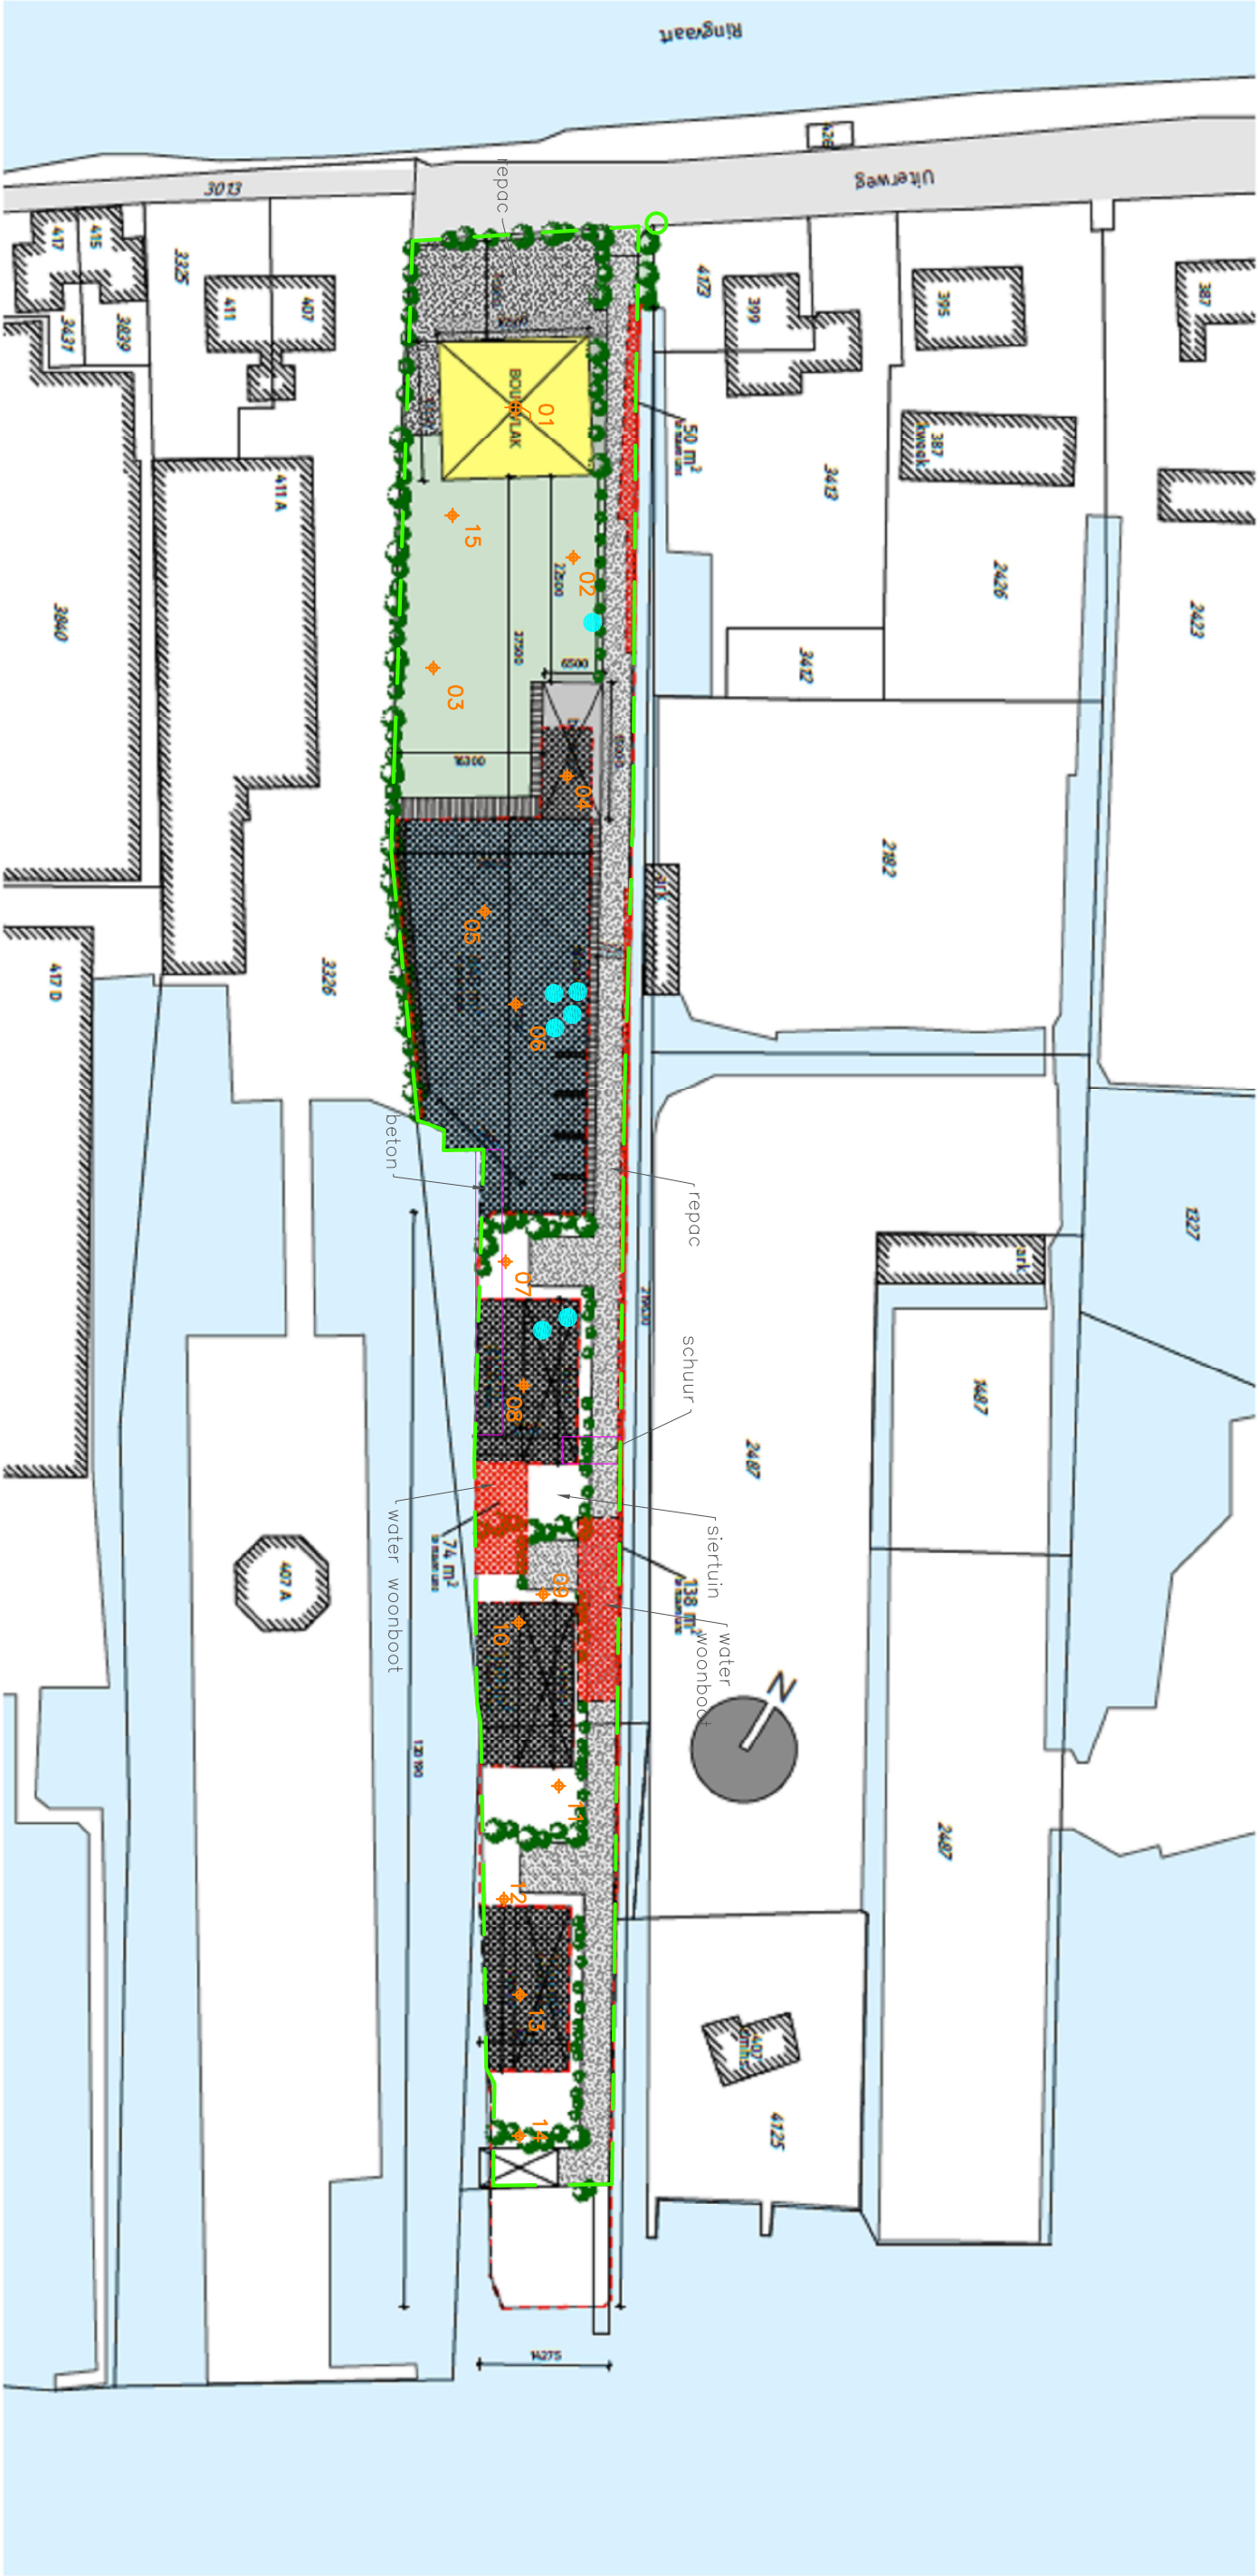
### **Locatie en boringen**

Het veldwerk is op 12 april 2017 door een gecertificeerde medewerker (dhr. J. de Zeeuw) van BMA Milieu uitgevoerd. Ter plaatse zijn 15 boringen uitgevoerd, waarvan één boring is afgewerkt als peilbuis. In tabel 3 staan de uitgevoerde boringen vermeld. Voor nadere gegevens over de plaats van de boringen en de peilbuis wordt verwezen naar bijlage 2.

- peilbuis
- boring
- nulpunt (vast meetpunt)
- globale situatie aangetroffen asbestverdampte plaatmateriaal

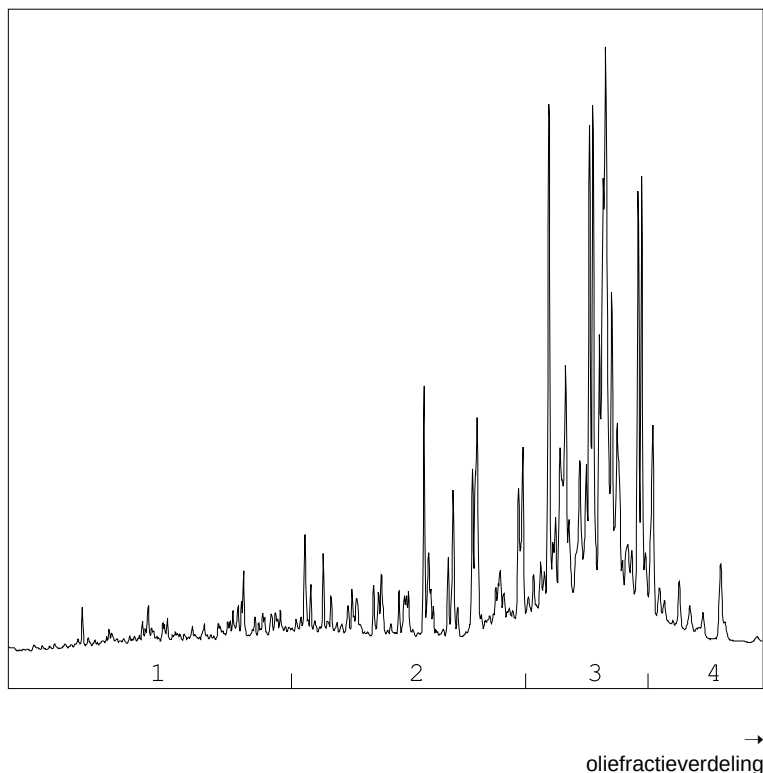
## OLIECHROMATOGRAM

**Monstercode** : 5401824  
**Project omschrijving** : 2017.0038-Uiterweg 401 te Aalsmeer  
**Uw referentie** : 1 (0,30 - 0,80) 01 (30-80)  
**Methode** : minerale olie (florisil clean-up)

| 1) fractie > C10 - C19 | 11 % |

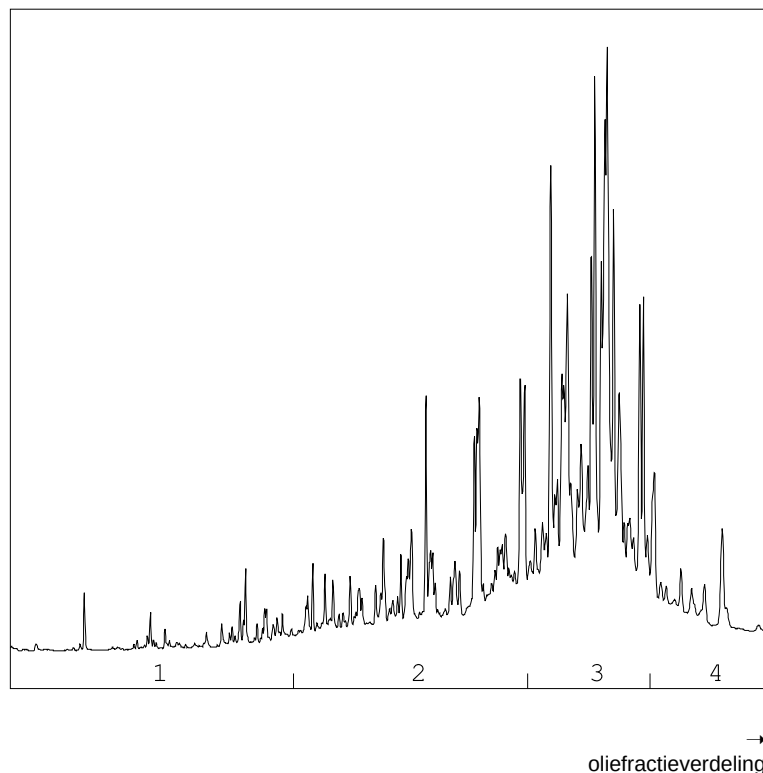
#### OLIECHROMATOGRAM

Monstercode : 5401826  
Project omschrijving : 2017.0038-Uiterweg 401 te Aalsmeer  
Uw referentie : MM1 04 (0-50) 06 (0-50) 08 (0-50) 10 (0-50) 13 (0-50)  
Methode : minerale olie (florisil clean-up)

| 1) fractie > C10 - C19 | 2 % |

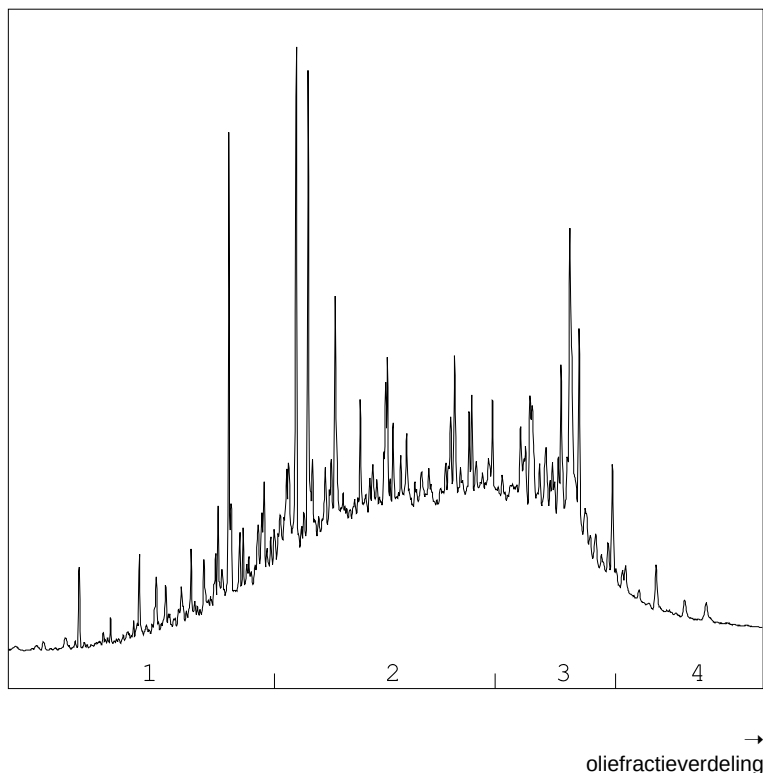
## OLIECHROMATOGRAM

Monstercode : 5401825  
Project omschrijving : 2017.0038-Uiterweg 401 te Aalsmeer  
Uw referentie : 13 (1,50 - 2,00) 13 (150-200)  
Methode : minerale olie (florisil clean-up)

| 1) fractie > C10 - C19 | 14 % |

| boring | traject (m-mv) | waargenomen bijzonderheden |
|---|---|---|
| | 1,50 – 2,00 | sterk slibhoudend, zwakke oliegeur, matige olie-water reactie |

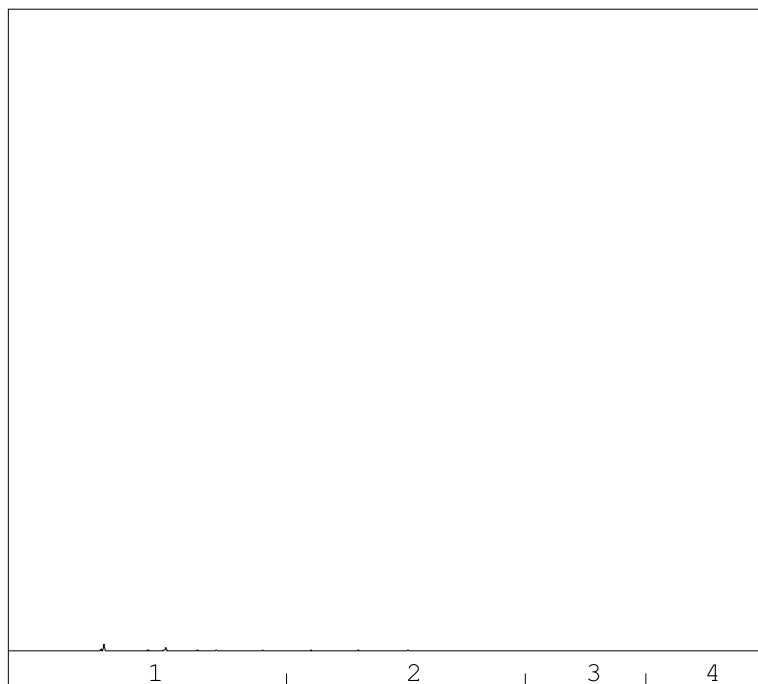
OLIECHROMATOGRAM

Monstercode : 5406559  
Project omschrijving : 2017.0038 - Uiterweg 401 te Aalsmeer  
Uw referentie : Pb 1  
Methode : minerale olie (florisil clean-up)

minerale olie gehalte: <50 µg/l

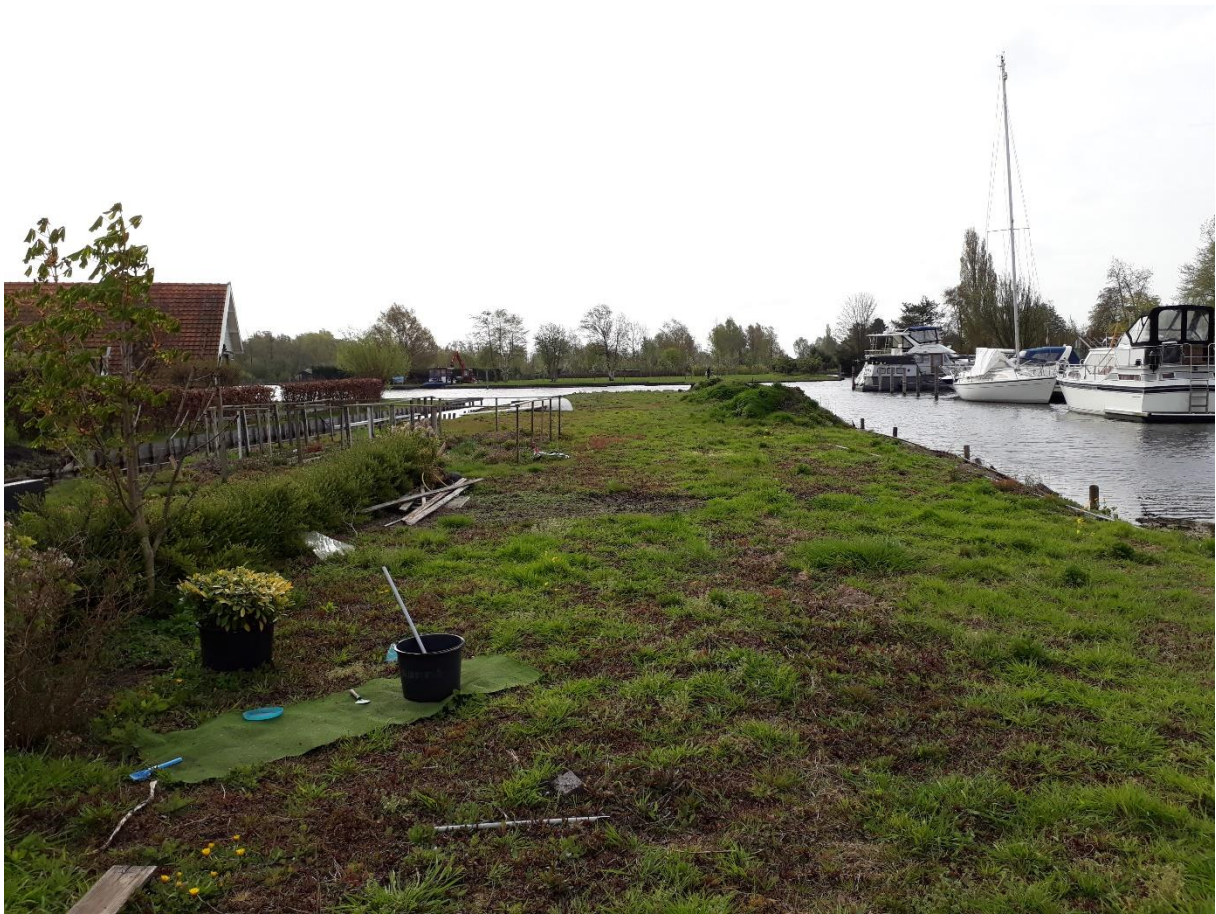
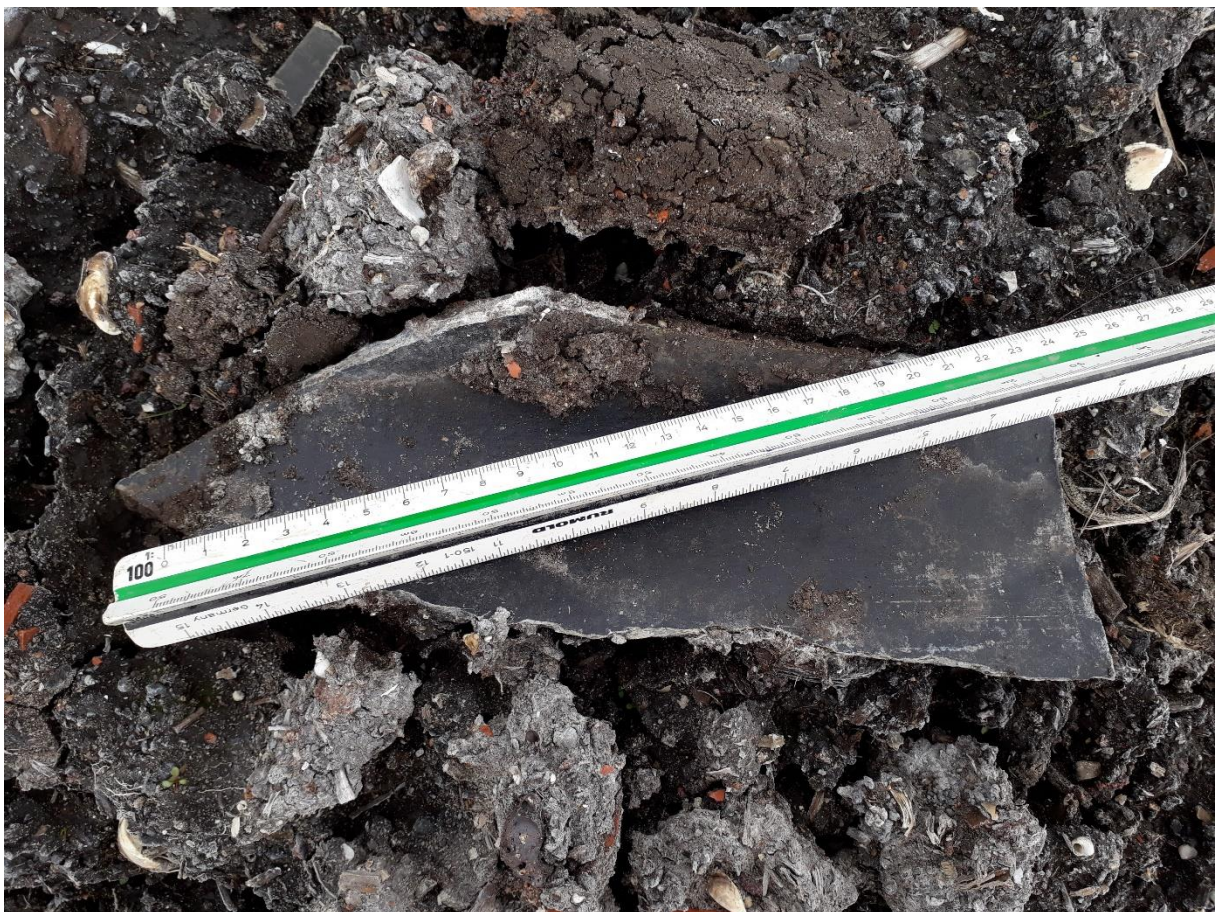
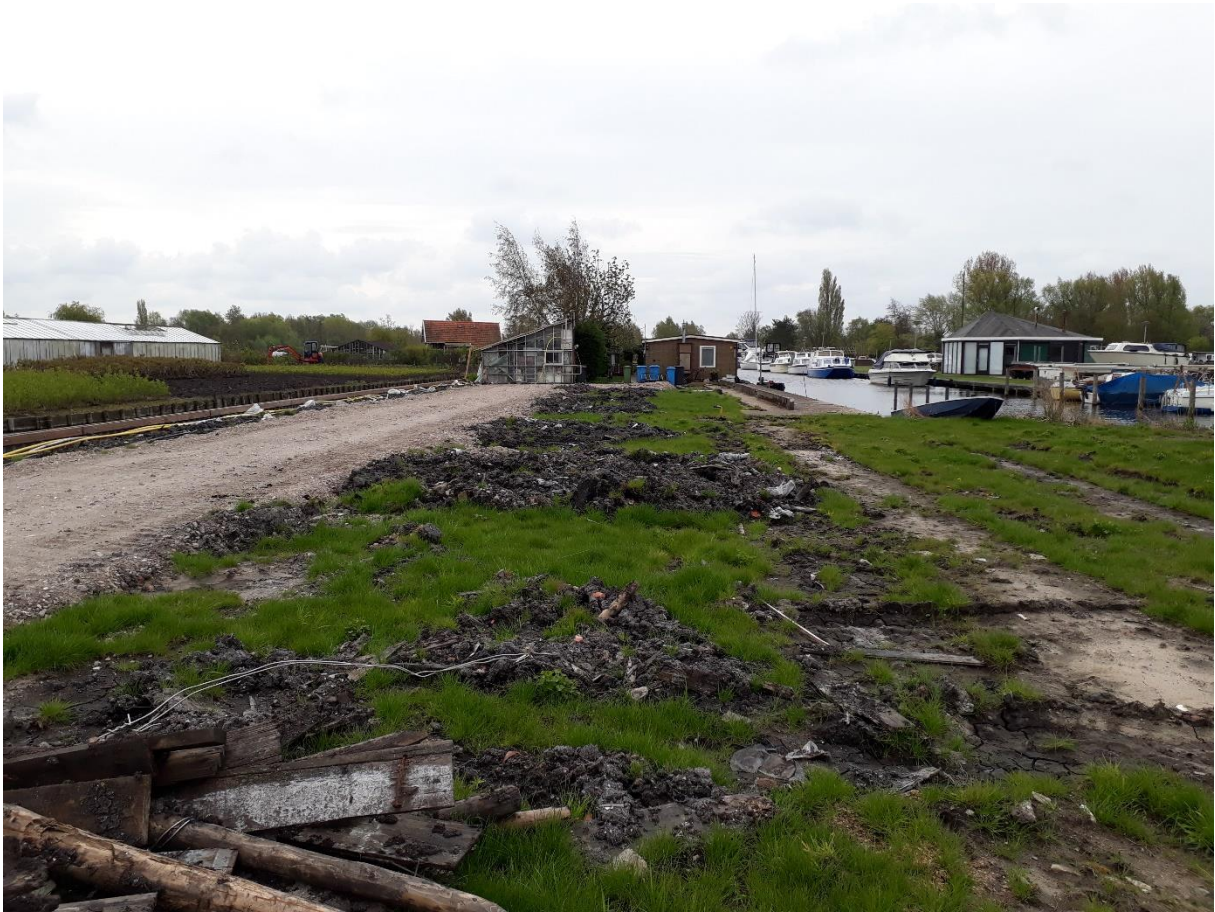
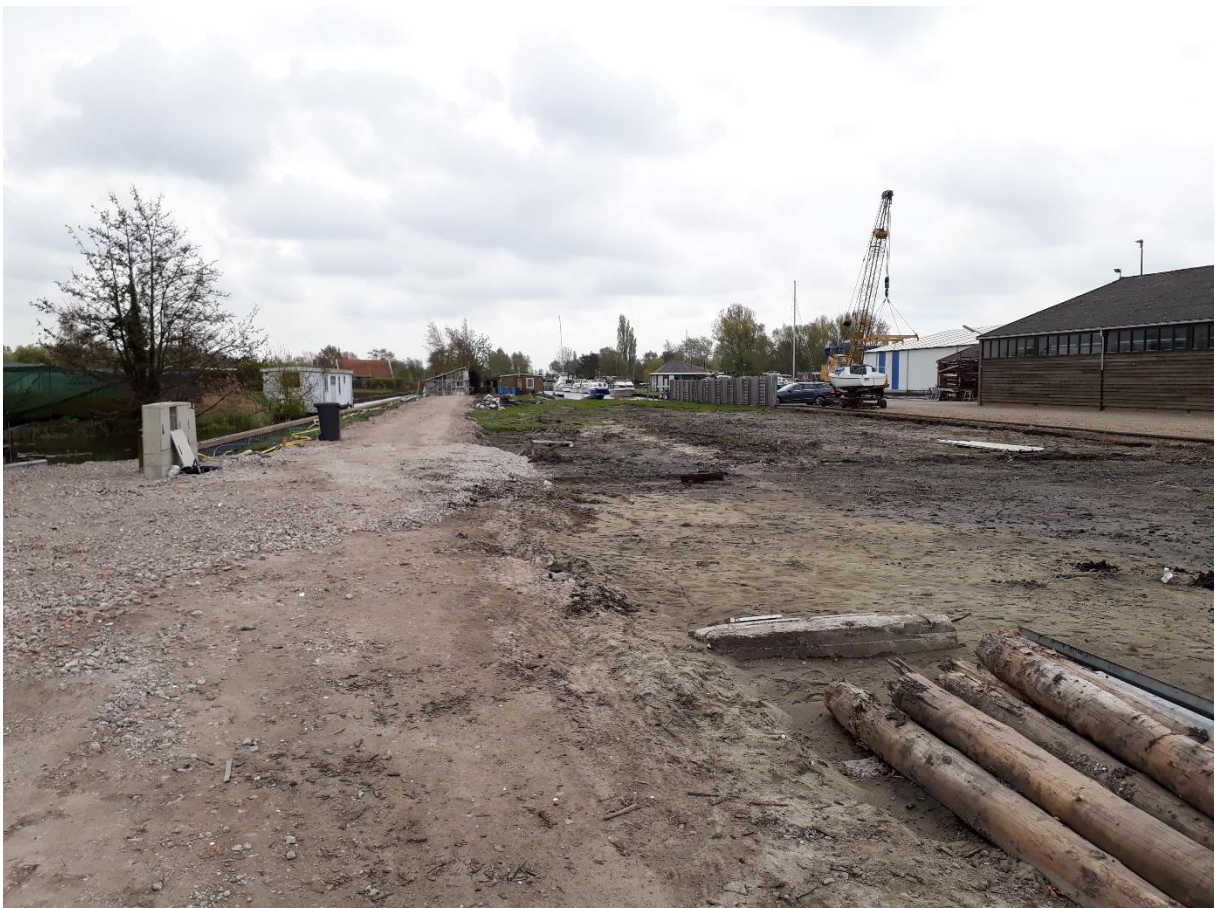
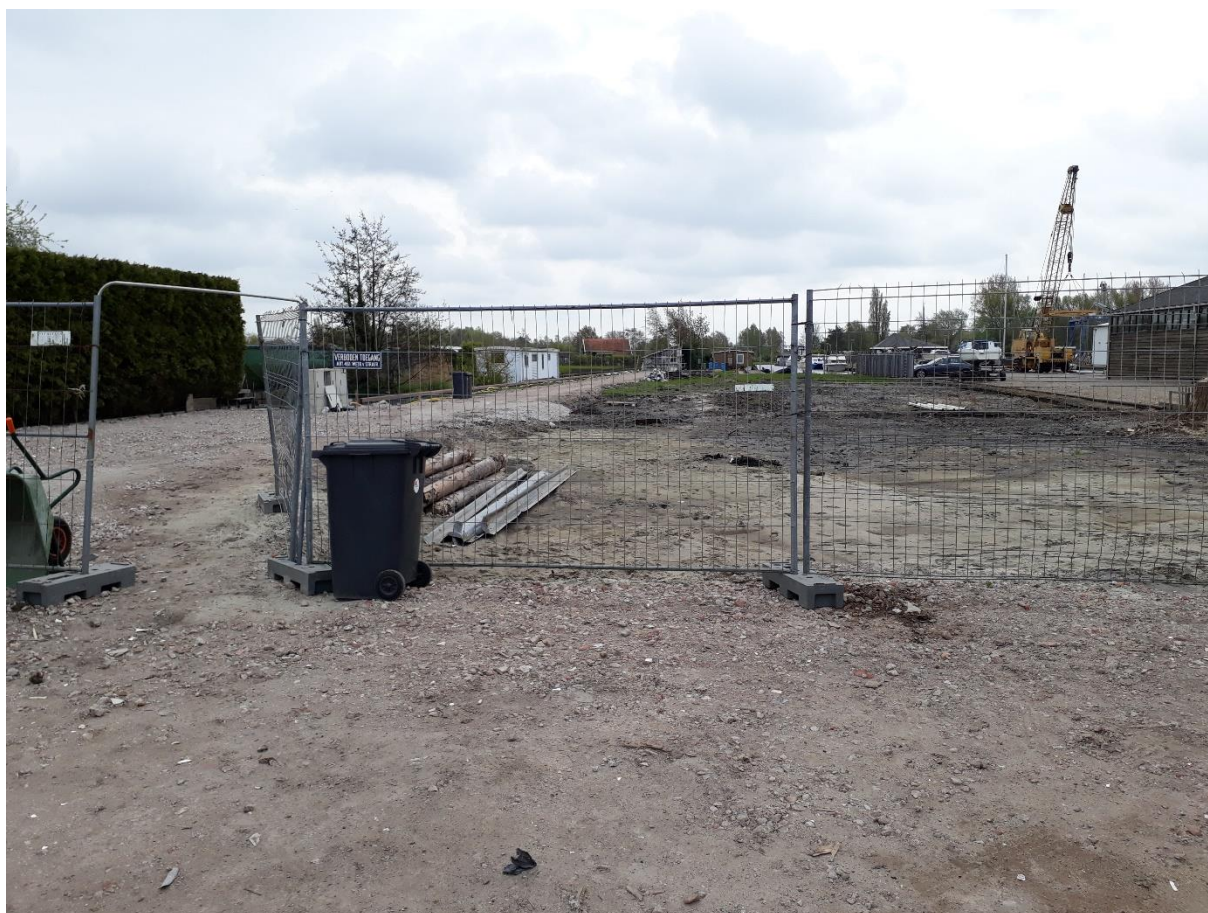
### **Fotoblad**

De onderzoekslocatie is momenteel braakliggend. De opstallen (woning 401/403 en glasopstanden 403A) zijn recent gesloopt. Aan de westzijde van de onderzoekslocatie is de Jachthaven De Graaf gevestigd. Enkele foto's van de locatie zijn opgenomen in bijlage 6.

Tijdens de uitvoering van het veldwerk is de locatie geïnspecteerd. Uit deze inspectie is gebleken dat op het maaiveld onlangs grond is aangebracht. Deze grond is mogelijk vrijgekomen bij het graven van een cunet voor de op de locatie aanwezige repakverharding. Het opgebrachte materiaal bestaat visueel uit grond met puin, plantenresten, plastic en asbestverdachte plaatmaterialen. De locatie van het gevonden asbestverdachte plaatmateriaal is weergegeven in bijlage 2. Het asbestverdachte materiaal is niet meegenomen voor analytisch onderzoek. Enkele foto's zijn als bijlage opgenomen.
