# MILIEUKUNDIG VOORONDERZOEK BODEM

Green Park Deelplan 4

Green Park Aalsmeer Gebiedsontwikkeling BV

17 JANUARI 2020

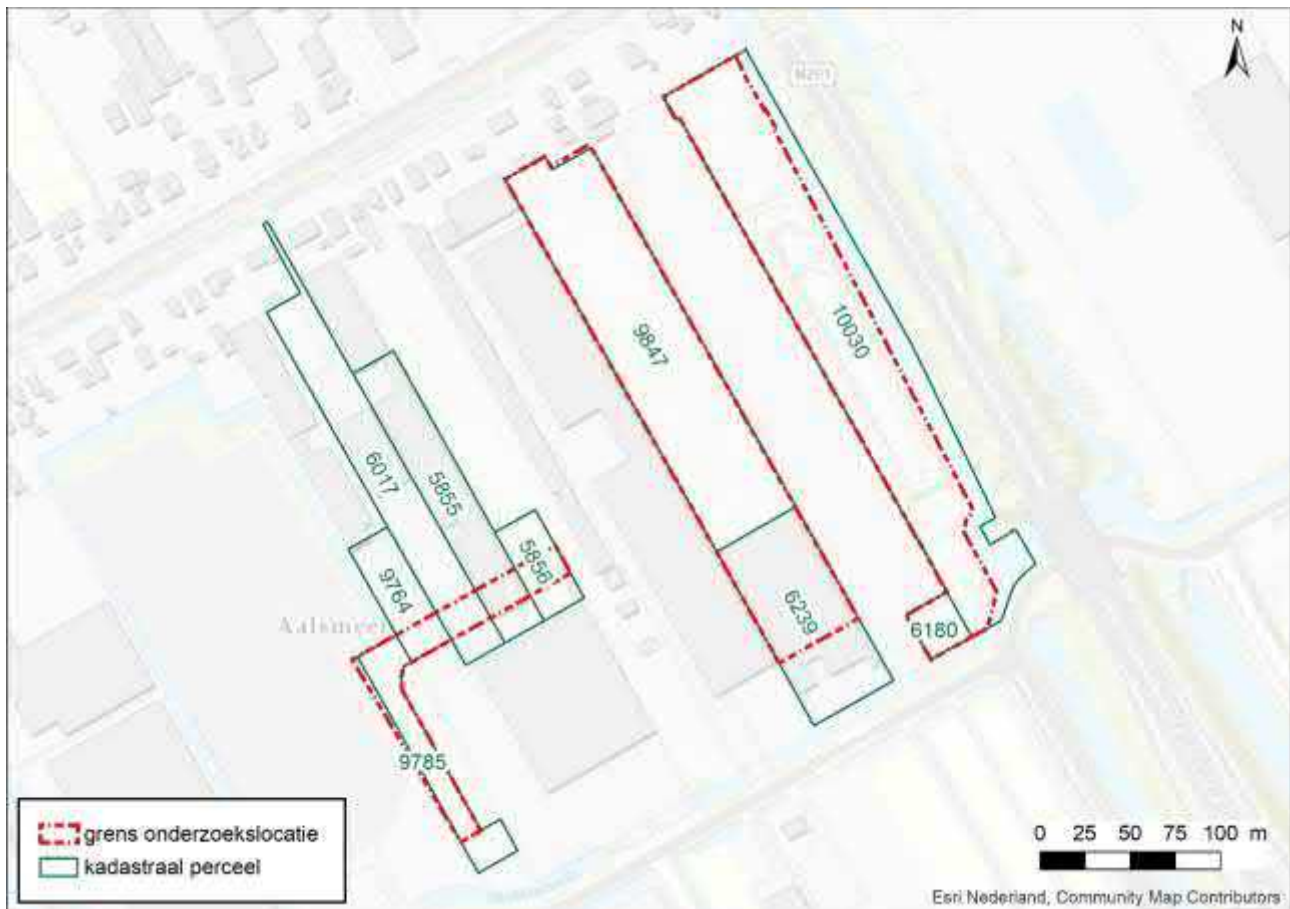
Figuur 2 Overzicht kadastrale percelen

De onderzoekslocatie bestaat uit meerdere kadastrale percelen. In Figuur 2 zijn de verschillende percelen weergegeven.

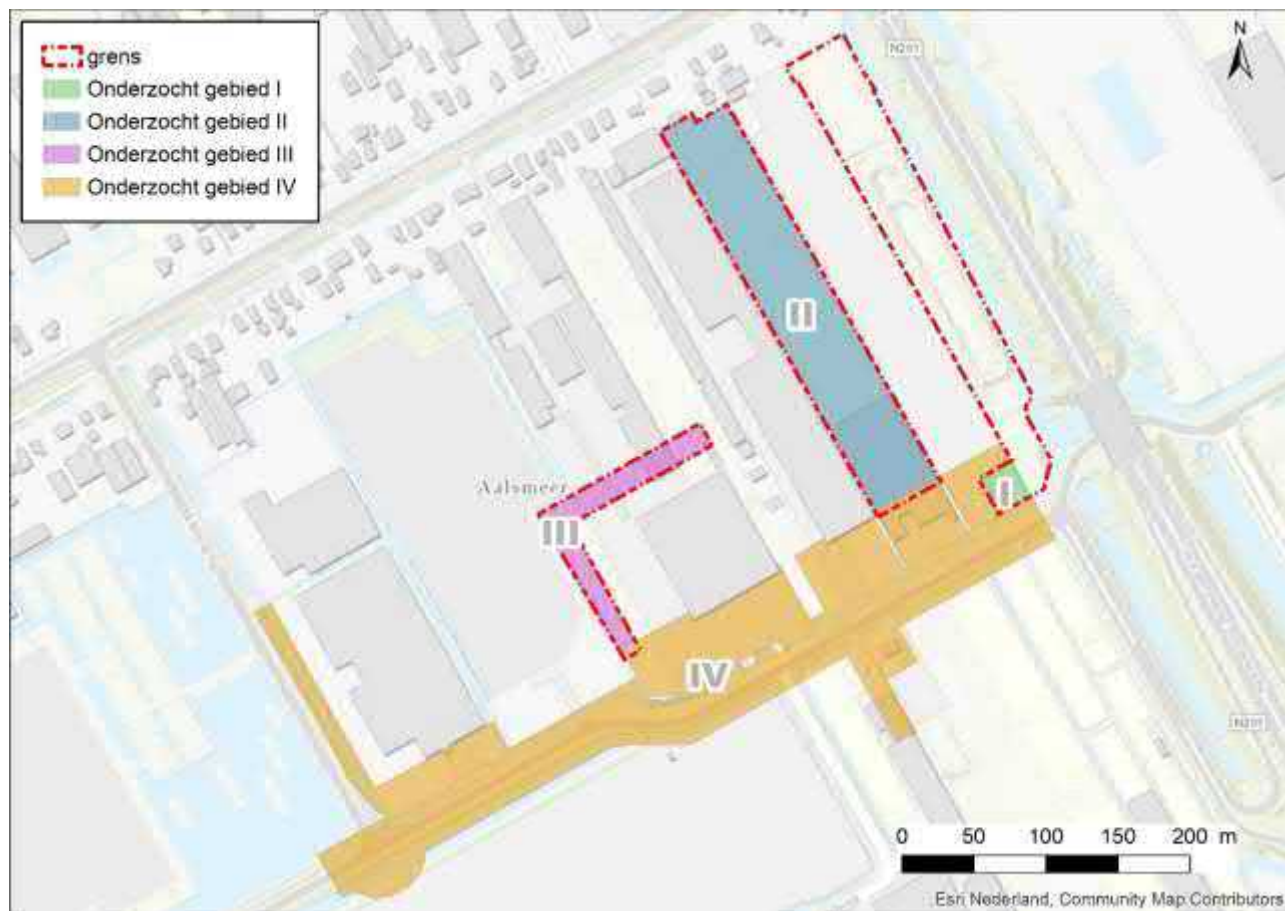
Figuur 3 Overzicht eerder onderzochte locaties

Op verschillende delen van de onderzoekslocatie zijn eerder bodemonderzoeken uitgevoerd. Deze delen zijn weergegeven in Figuur 3.

In Tabel 3 is per onderzocht gebied aangegeven welke onderzoeken zijn uitgevoerd.

Uit de onderzoeken blijkt voor de verschillende deelgebieden het volgende:

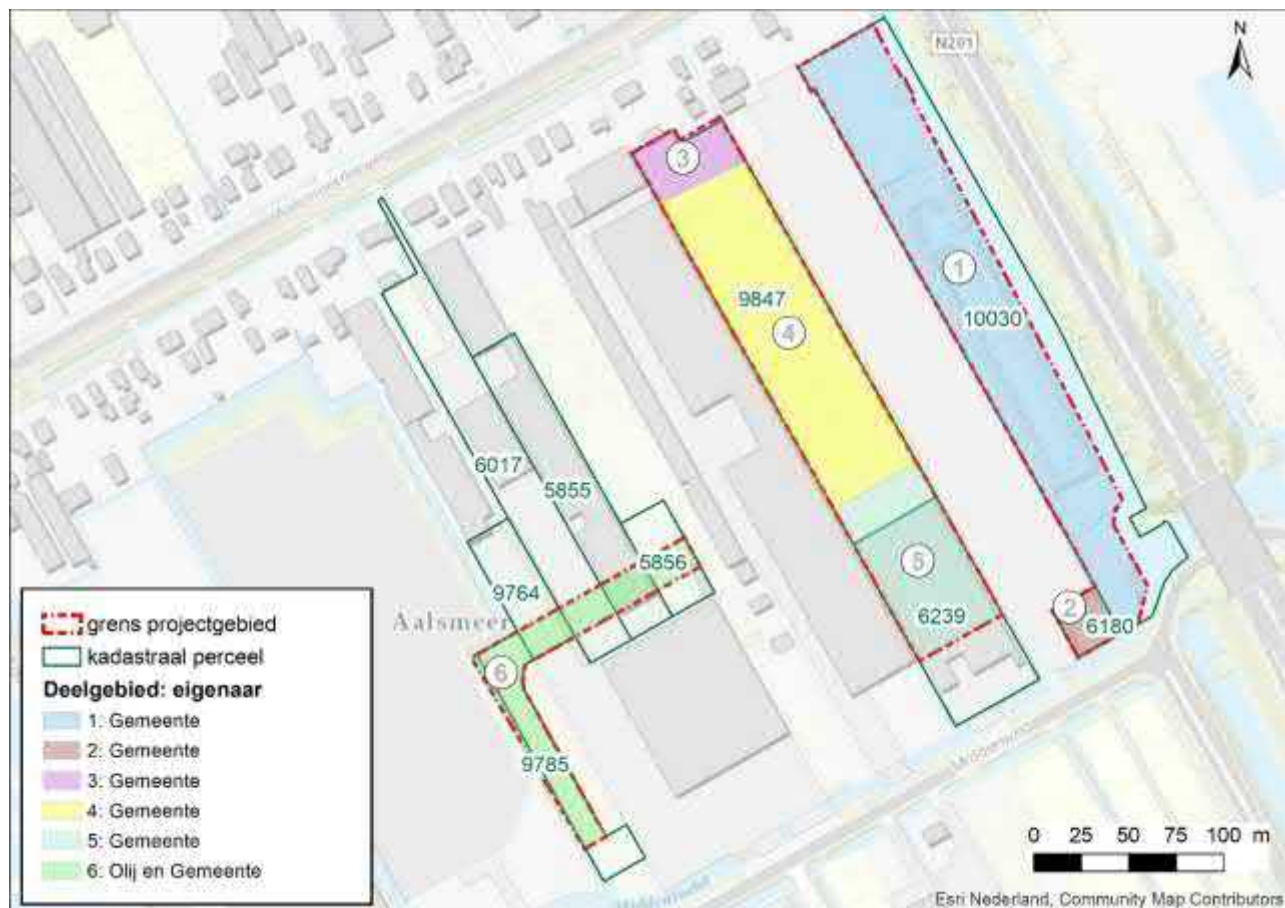
Figuur 4 Te onderscheiden deelgebieden op basis van het vooronderzoek

Op basis van het vooronderzoek wordt onderscheid gemaakt tussen 6 deelgebieden. Deze deelgebieden zijn weergegeven in Figuur 4.

In Tabel 4 is een samenvatting van de beschikbare informatie weergegeven. In Tabel 5, Tabel 6, Tabel 7 en Tabel 8 is een voorstel voor het aantal boringen per deelgebied en te onderscheiden locatie weergegeven.
