# MILIEUKUNDIG VOORONDERZOEK BODEM

Green Park Deelplan 4

Green Park Aalsmeer Gebiedsontwikkeling BV

17 JANUARI 2020

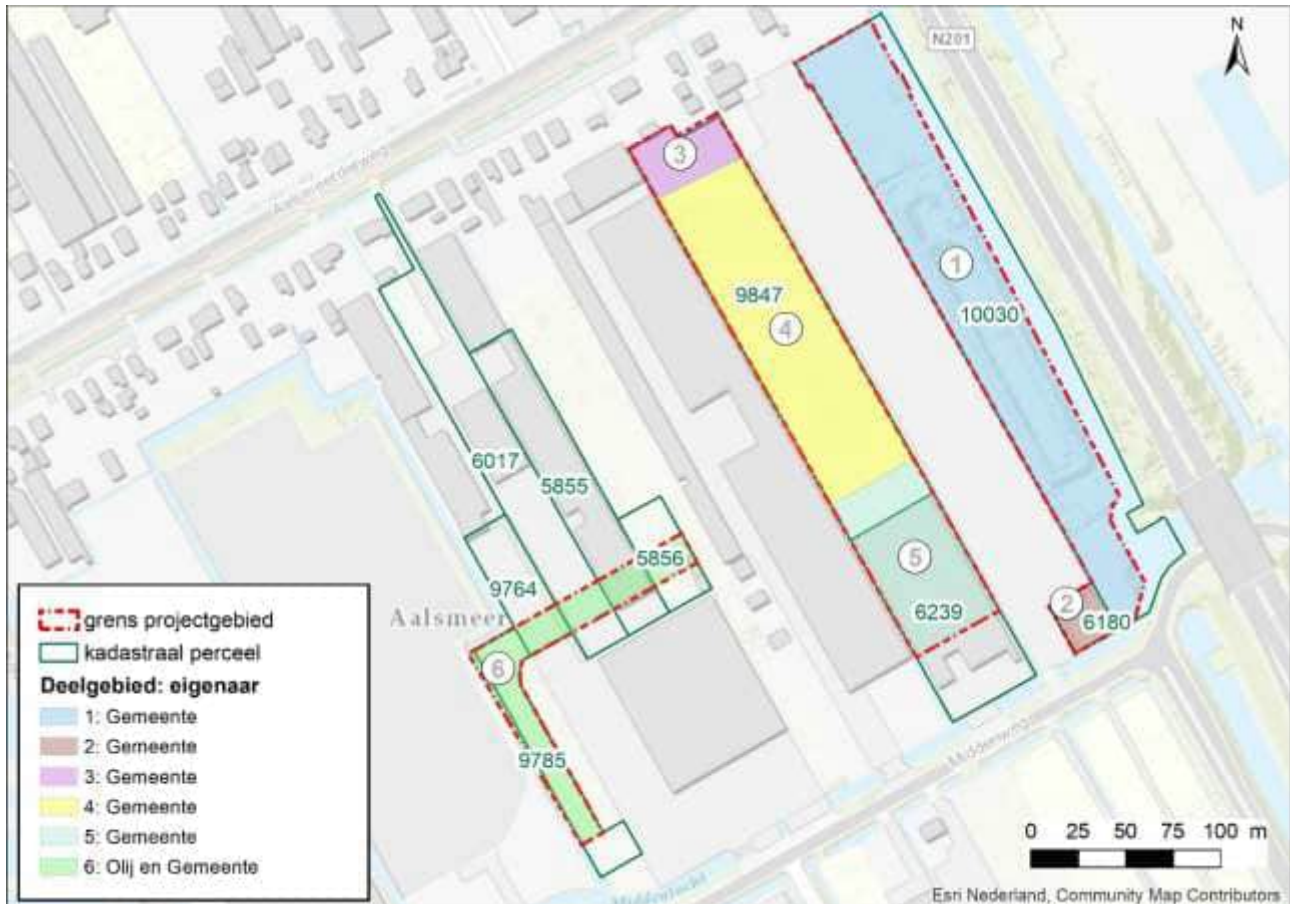
Figuur 4 Te onderscheiden deelgebieden op basis van het vooronderzoek

Op basis van het vooronderzoek wordt onderscheid gemaakt tussen 6 deelgebieden. Deze deelgebieden zijn weergegeven in Figuur 4.

In Tabel 4 is een samenvatting van de beschikbare informatie weergegeven. In Tabel 5, Tabel 6, Tabel 7 en Tabel 8 is een voorstel voor het aantal boringen per deelgebied en te onderscheiden locatie weergegeven.
