# Green Park Aalsmeer

## Deelplan 4, deelgebied 5

Verkennd bodemonderzoek  
Asbestonderzoek

Status : Definitief  
Kenmerk : 2001N308/JHA/DP4-rap5  
Datum : 02-06-2020

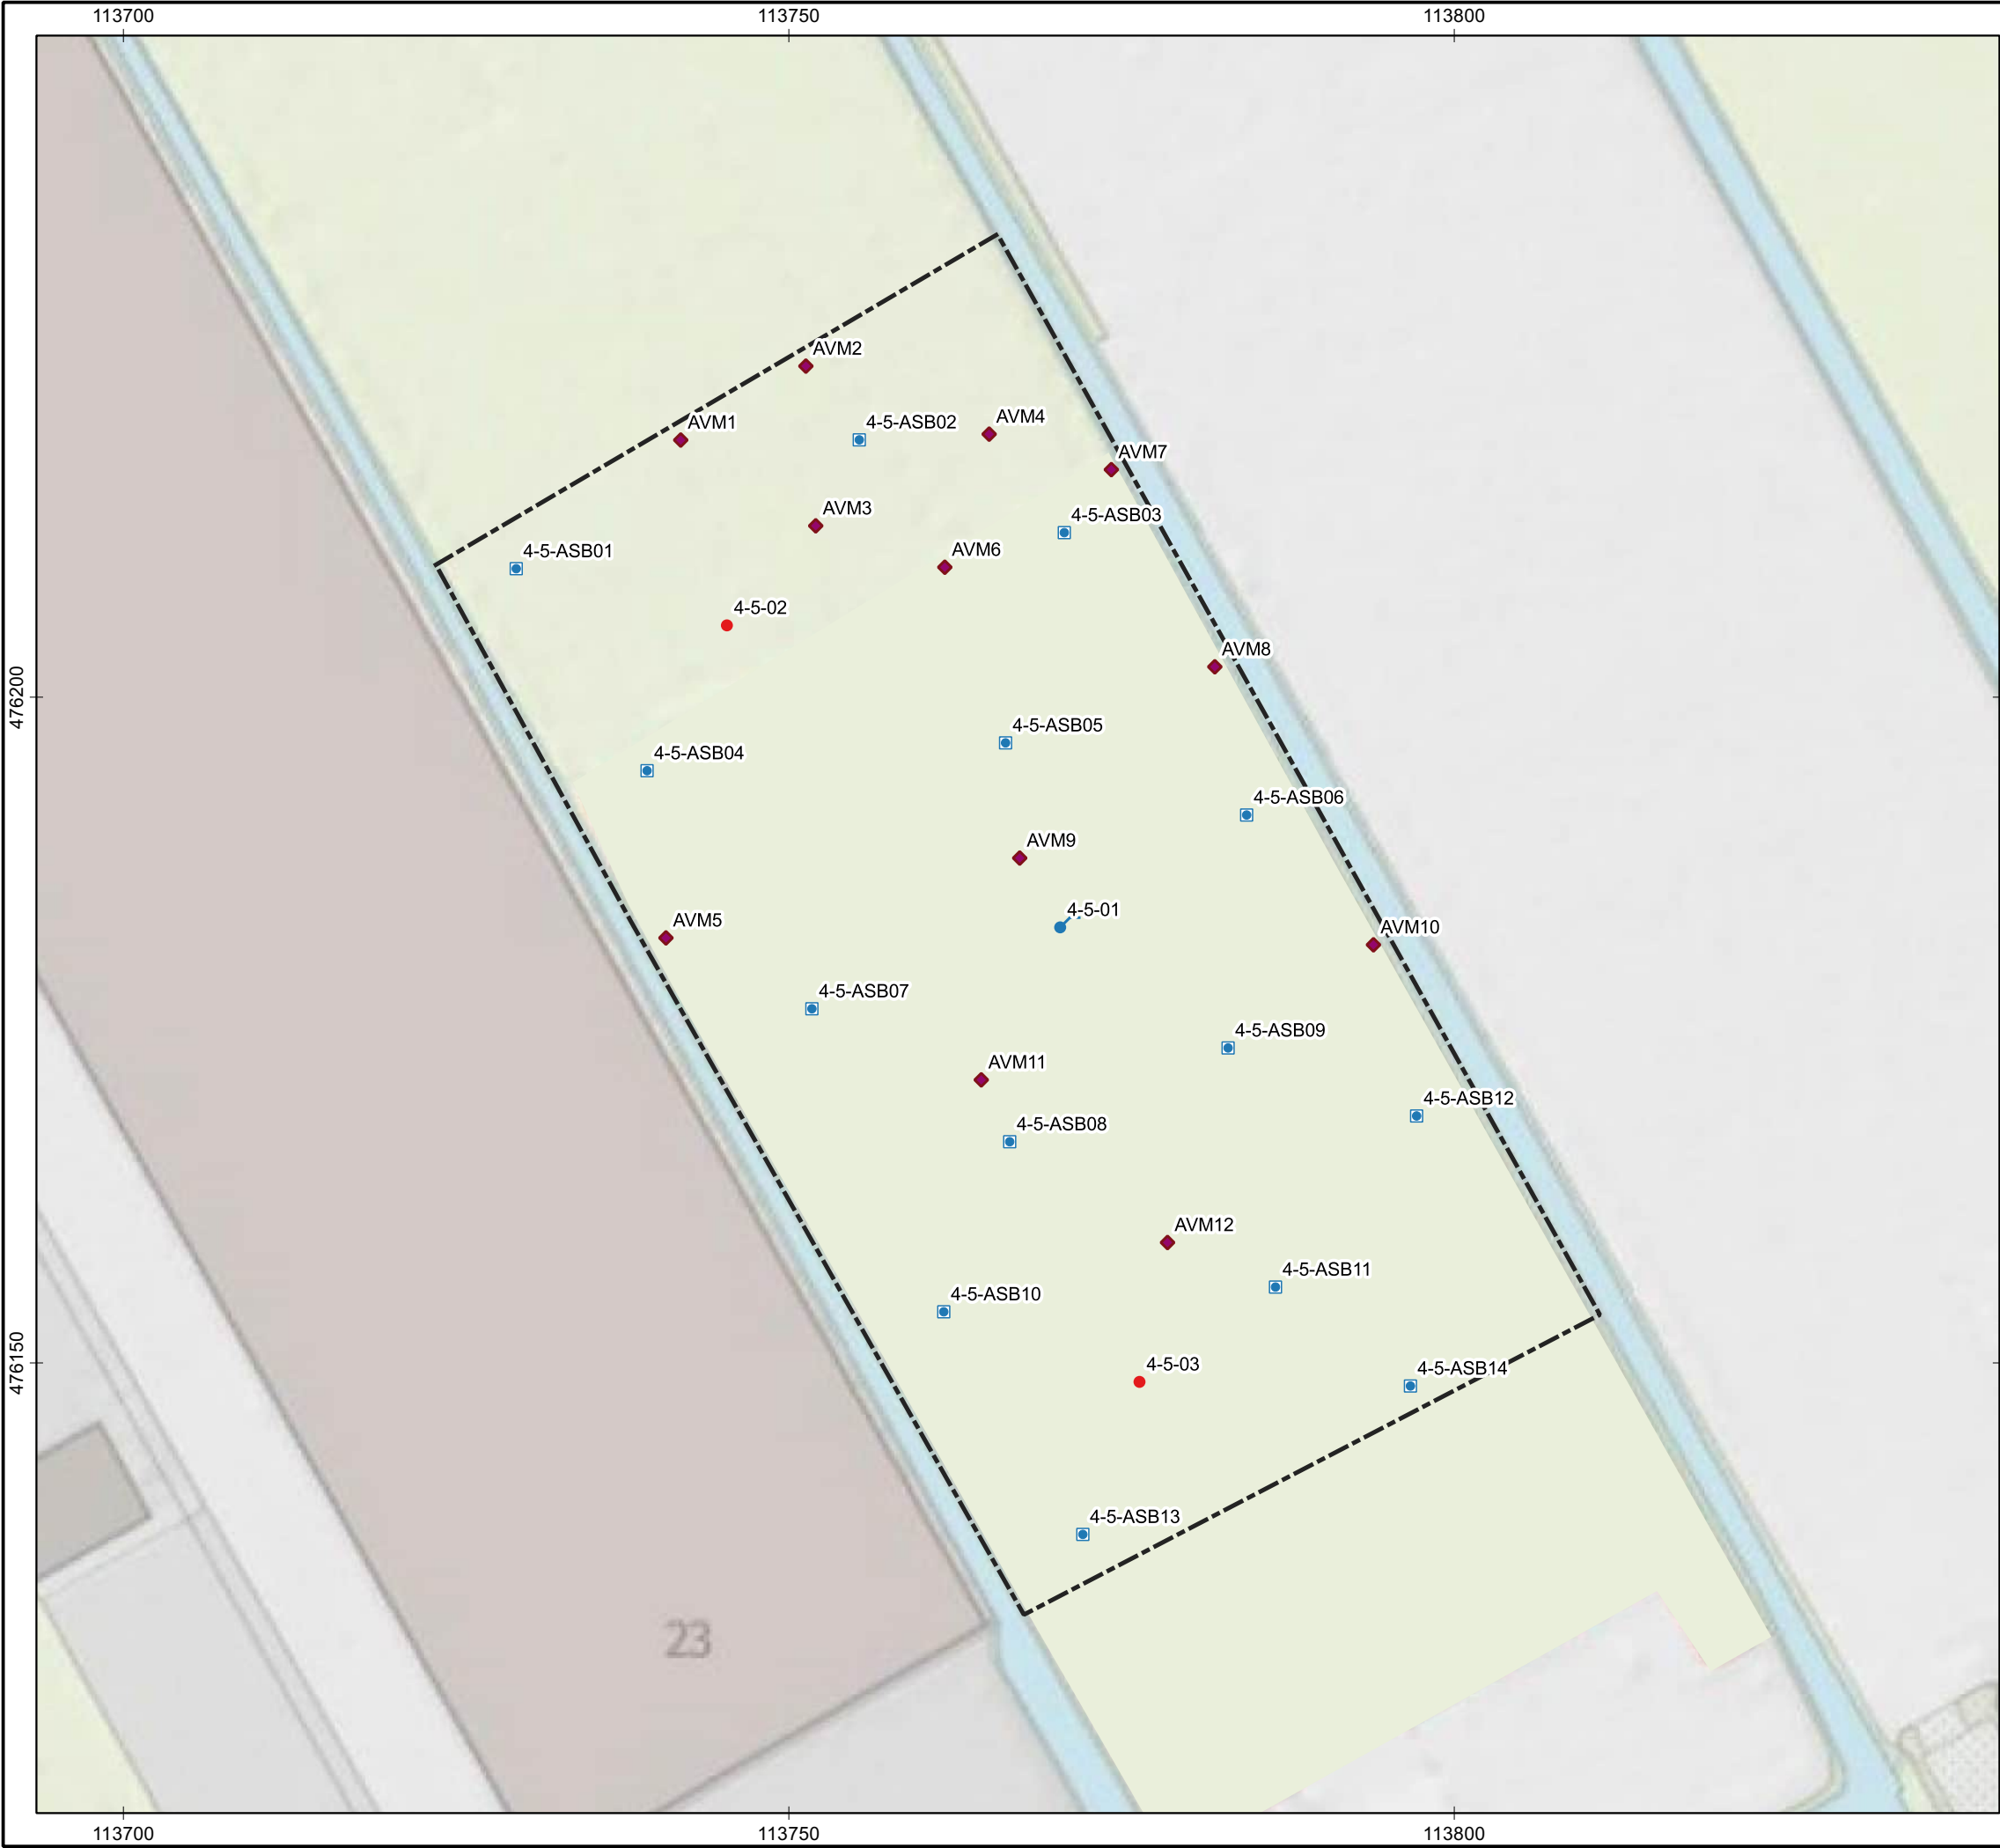
- Legenda**
- Onderzoekslocatie (DP4-5)
  - Boringen DP4-5**
    - Boring met peilbuis
    - Asbestgat met boring 1.0 m-mv
    - Boring 2,0 m-mv
    - Vindplaats asbestverdacht materiaal

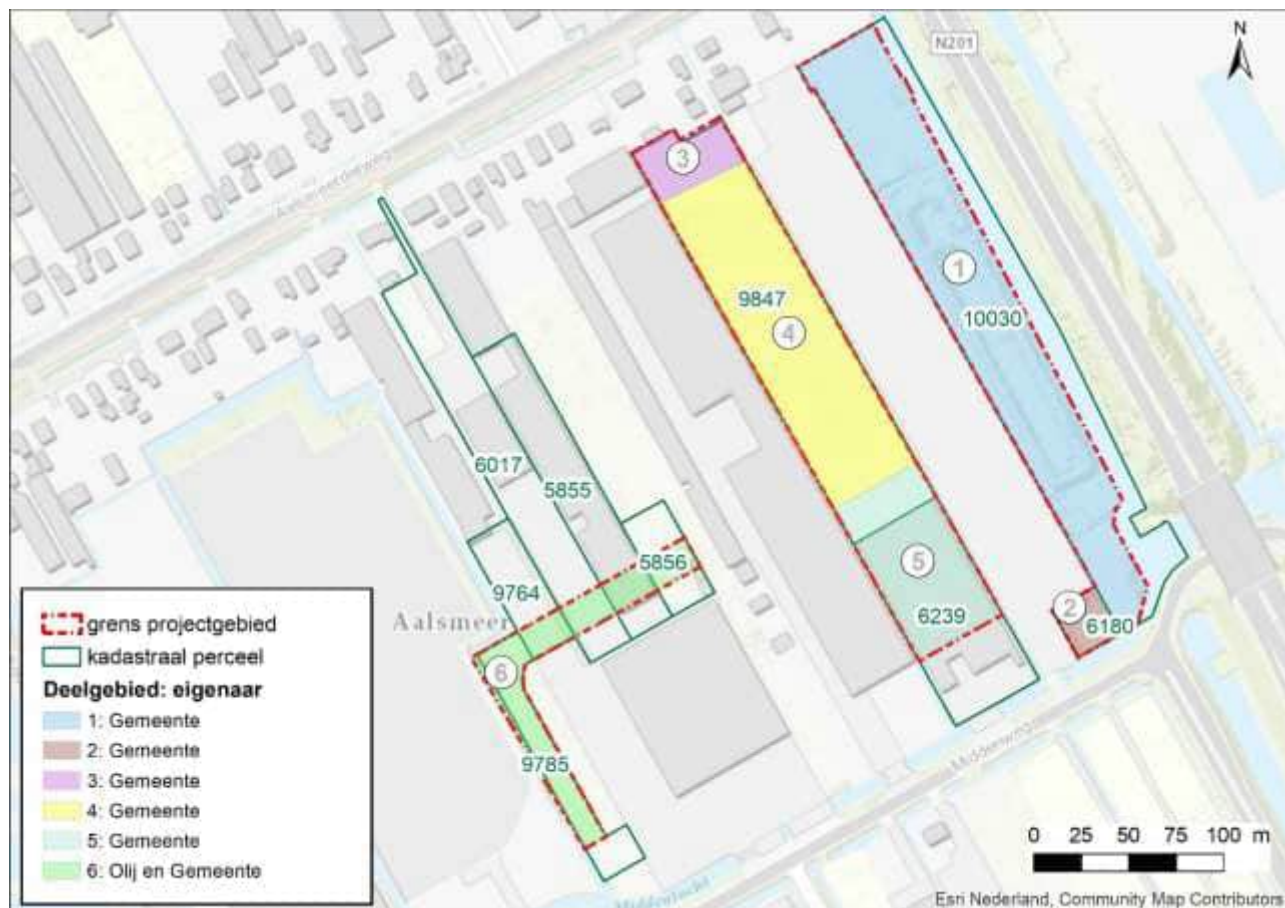
Figuur 4 Te onderscheiden deelgebieden op basis van het vooronderzoek

Op basis van het vooronderzoek wordt onderscheid gemaakt tussen 6 deelgebieden. Deze deelgebieden zijn weergegeven in Figuur 4.
