Verkennd bodemonderzoek  
**Bilderdammerweg 6-30 te Kudelstaart**

Projectnummer : BO422268  
Datum : 22 augustus 2022

**VERKENNEND BODEMONDERZOEK**

Locatie : Bilderdammerweg 6-30  
1433 HH KUDELSTAART

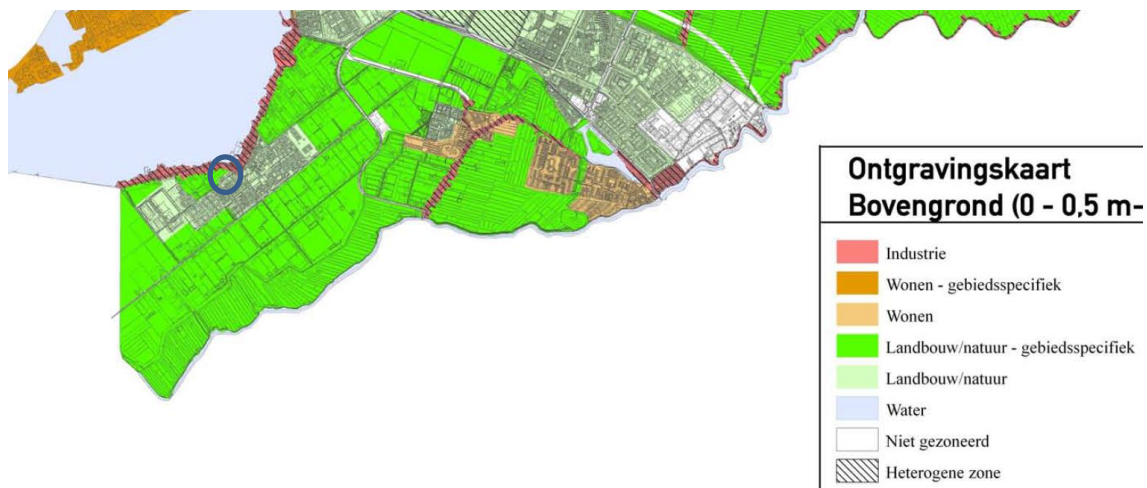
- Bodemfunctieklassse 'wonen'.
- Bodemkwaliteit 'achtergrondwaarde'.

Ten noorden van de locatie is sprake van landbouw/natuur-gebiedsspecifiek gebied en de Herenweg en Kudelstaartseweg zijn aangemerkt als heterogene zone/industrie.

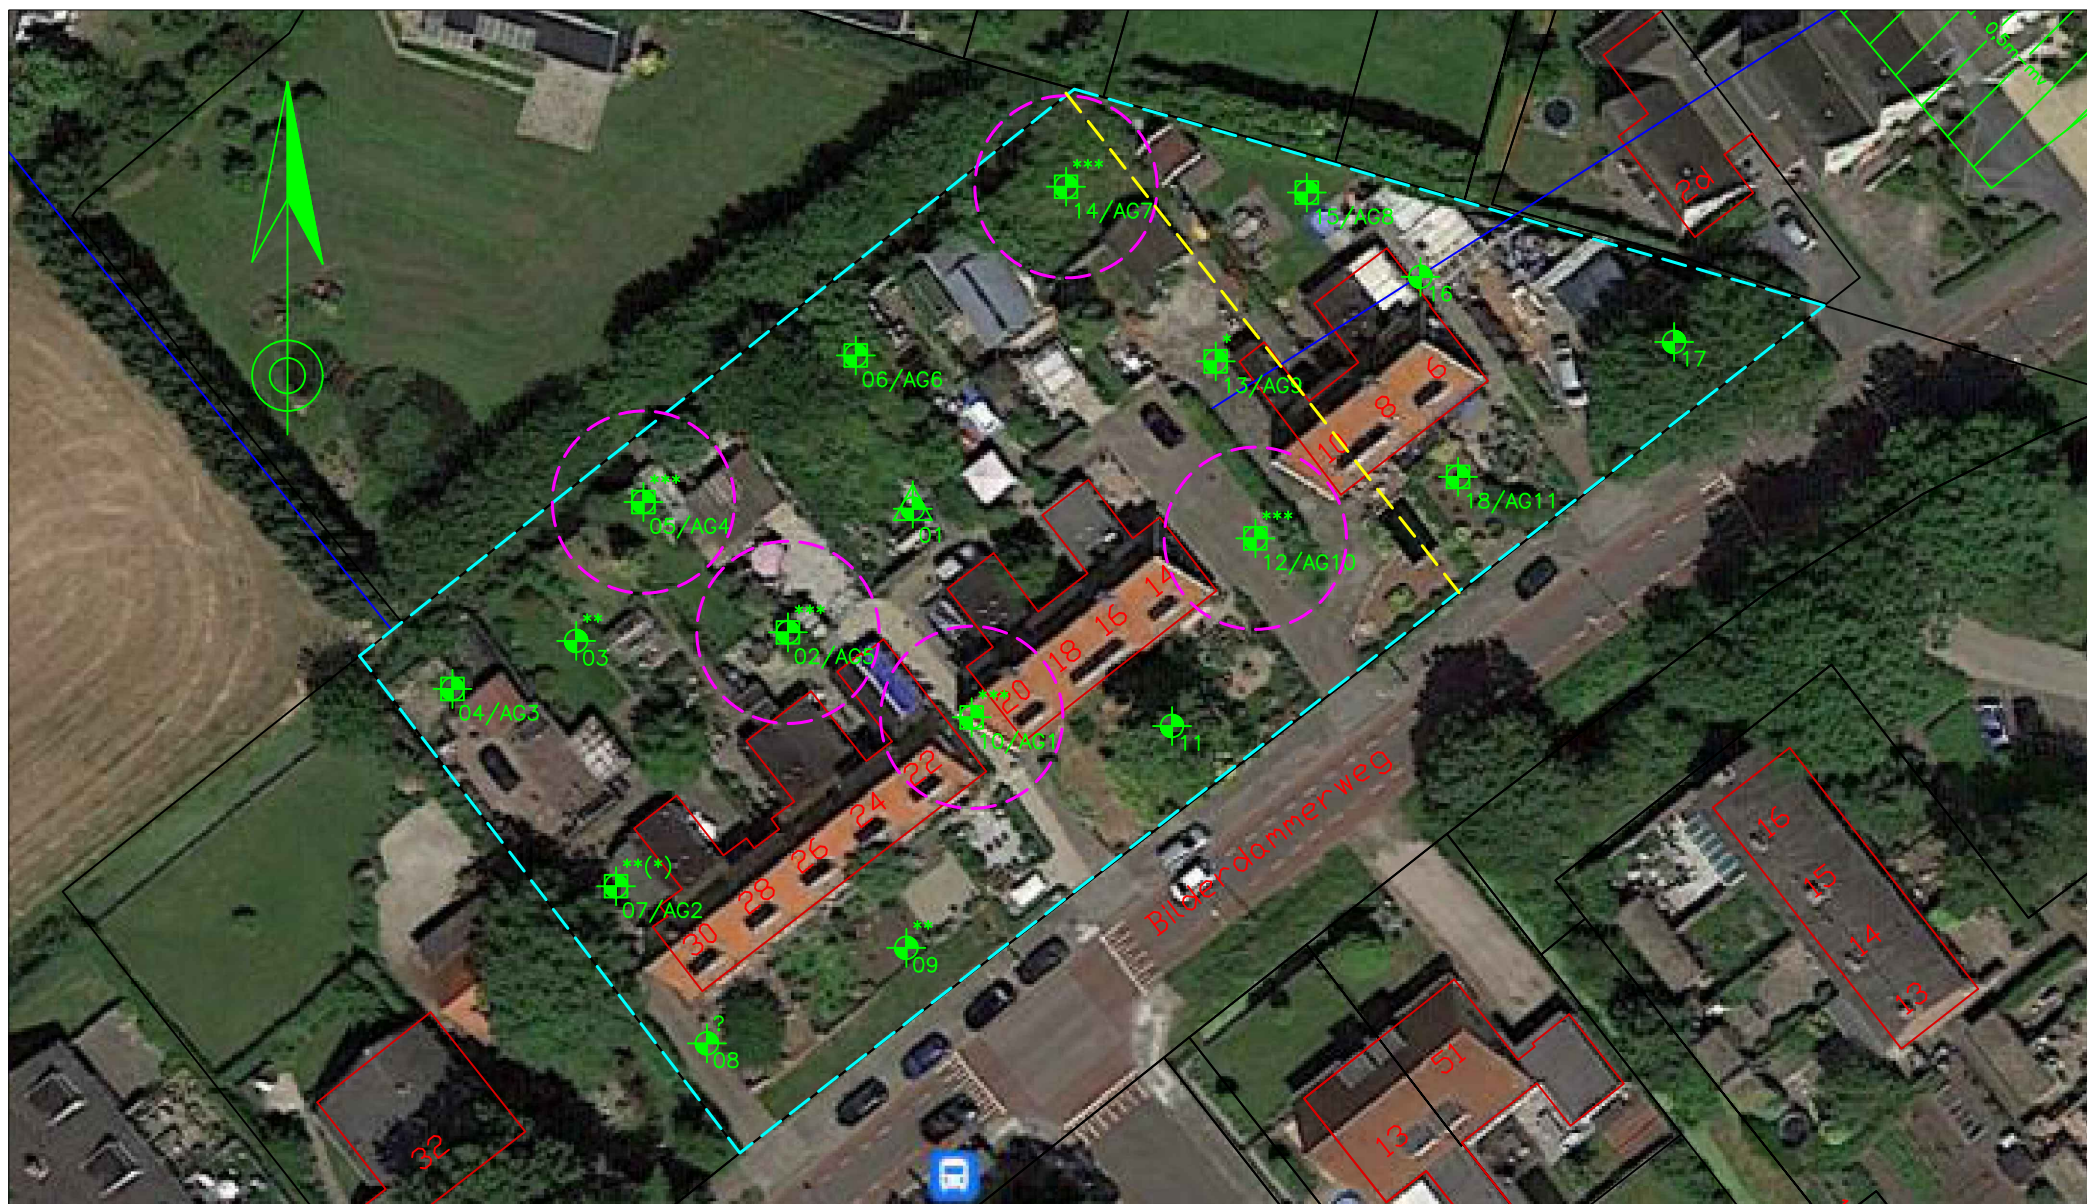
- Meetpunten -

De meetpunten zijn weergegeven in bijlage 5. De bodemprofielen staan beschreven in bijlage 2. De grondmonsters zijn afzonderlijk verpakt en geconserveerd, waarna ze naar het laboratorium zijn gebracht. Het samenstellen van de mengmonsters is uitgevoerd door het laboratorium (met uitzondering van de mengmonsters voor asbestanalyse).
