Opdrachtnummer: 750185

#### ASBESTINVENTARISATIE

Inventarisatie direct waarneembare asbest  
(Type A)

Project: sloop opstallen perceel autobedrijf De Hertog bv,  
De Hertog 5 te Koedijk

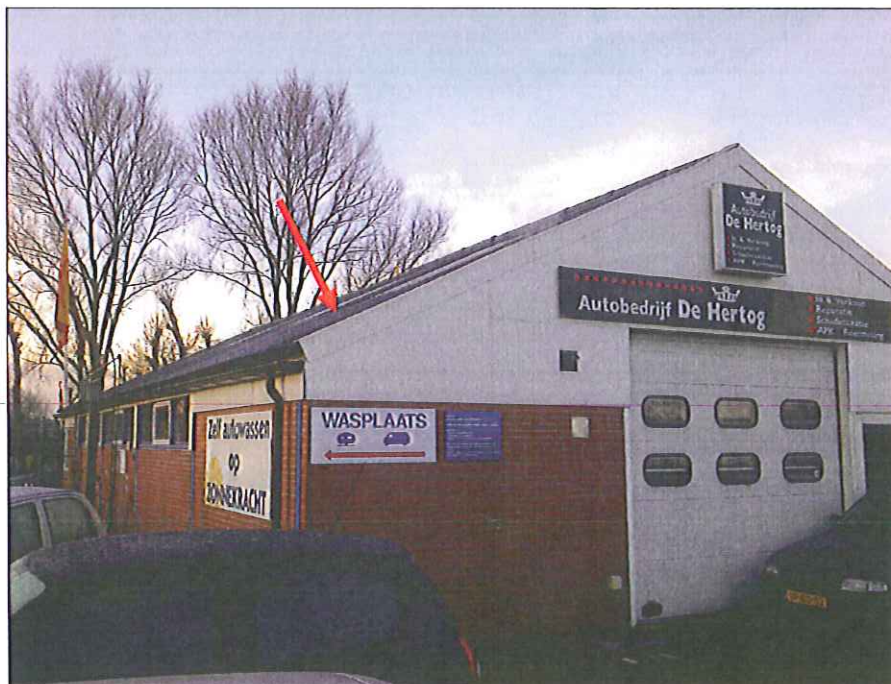
| Naam ruimte | Object | Type materiaal | Insp. | Verweerd | Hoeveelheid | Monster | Foto |
|---|---|---|---|---|---|---|---|
| Garage | 1. Golfplaten | Cementproduct | Ja | matig | ± 260 m <sup>2</sup> | M1 | 1+2 |

| Materiaalmonsters | | | | |
|---|---|---|---|---|
| M1 (golfplaten) | 10-15% | <0,1 | <0,1 | <0,1 |

| Ruimte | Object | Type asbest | Hecht. | Monster | Hoeveelheid | Bevestiging | Foto | Risico-<br>Klasse | Opmerkingen |
|---|---|---|---|---|---|---|---|---|---|
| Garage | 1. Golfplaten | Cementproduct | J | M1 | ± 260 m² | Geschroefd | 1+2 | 2 | - |

*Foto 2: Item nr. 1: Asbesthoudende golfplaten garage*

Voorafgaand aan de sloopwerkzaamheden dienen de aangetroffen asbesthoudende materialen gesaneerd te worden door een daartoe gecertificeerd bedrijf. De verwijderingmethode wordt aangegeven in de SMA-rt uitdraai.

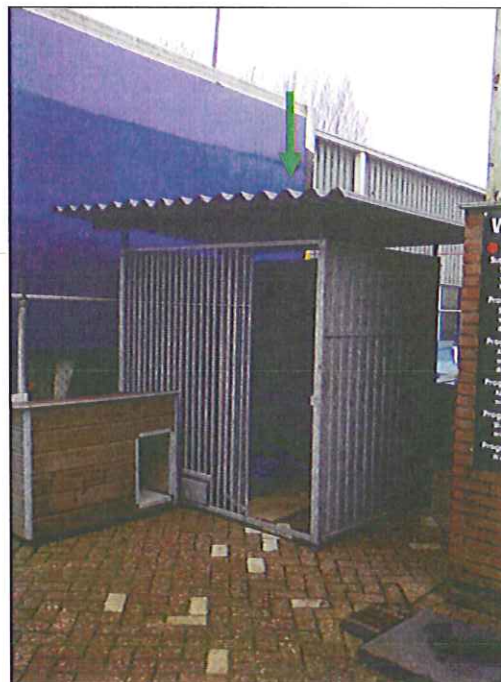
| Naam ruimte | Object | Type materiaal | Insp. | Verweerd | Hoeveelheid | Monster | Foto |
|---|---|---|---|---|---|---|---|
| Hondenhok | 2. Golfplaten | Cementproduct | Ja | niet | ± 5 m <sup>2</sup> | M2 | 6 |

| Materiaalmonsters | | | | |
|---|---|---|---|---|
| M2 (golfplaten) | <0,1 | <0,1 | <0,1 | <0,1 |

*Foto 6: Overzichtsfoto hondenhok*
