## ASBESTINVENTARISATIE

Conform SC-540

Flatwoning

Ernst Casimirstraat 105 te Alkmaar

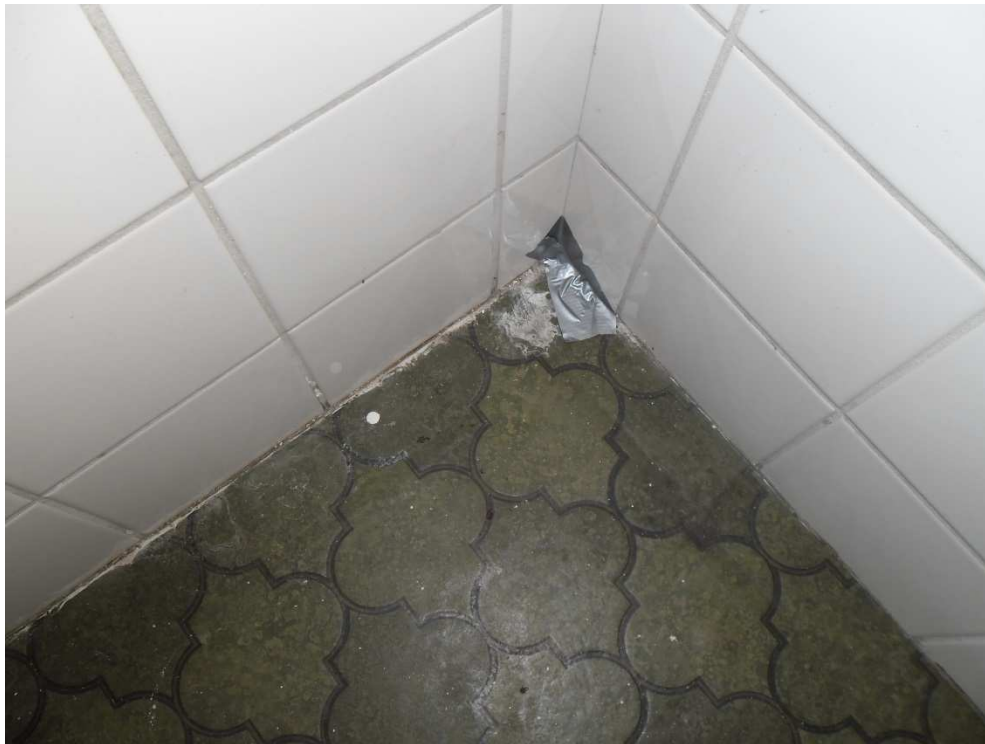
Foto nr. 1

| Bron | Zeil | Bron.nr. | 1 |
| Locatie | Op de vloer in de keuken en in de keukenkast (inloop) | | |
| Asbestsoort(en) | Chrysotiel | Monster nr. | M1 |
| Percentage (%) | 30 - 60 | | |
| Hoeveelheid | Ca. 10 m <sup>2</sup> | | |
| Bevestigingsmethode | Gelijmd | | |
| Binding | Niet hechtgebonden | | |
| Aantasting | + | | |
| Risicoklasse | 2 | | |
| Opmerkingen | Deze bron ligt onder één of meerdere lagen niet asbestverdacht zeil. | | |

| Verwijderingsmethode | Containment | | |

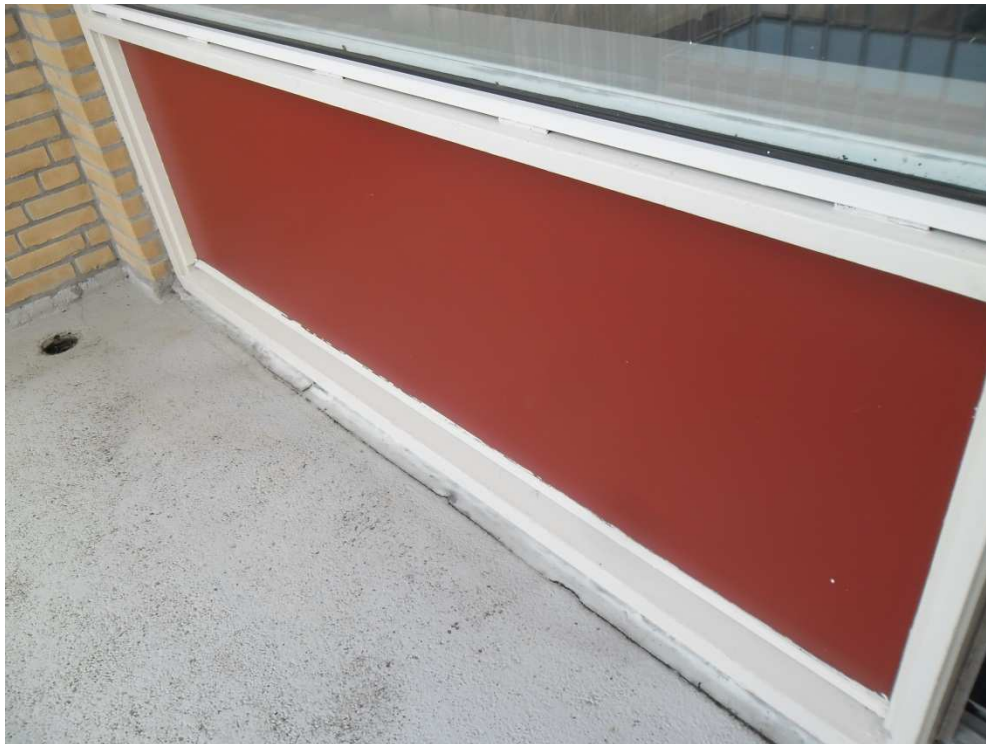
Foto nr. 2

| Bron | Plaatmateriaal | Bron.nr. | 2 |
| Locatie | Als kozijnpanelen aan de galerij- en balkonzijde | | |
| Asbestsoort(en) | Chrysotiel | Monster nr. | M2 |
| Percentage (%) | 15 - 30 | | |
| Hoeveelheid | Ca. 4,8 m <sup>2</sup> | | |
| Bevestigingsmethode | Geklemd en gelijmd | | |
| Binding | Hechtgebonden | | |
| Aantasting | - | | |
| Risicoklasse | 2 | | |
| Opmerkingen | Het is niet uit te sluiten dat het sandwichpanelen betreft. | | |

| Verwijderingsmethode | Open lucht | | |

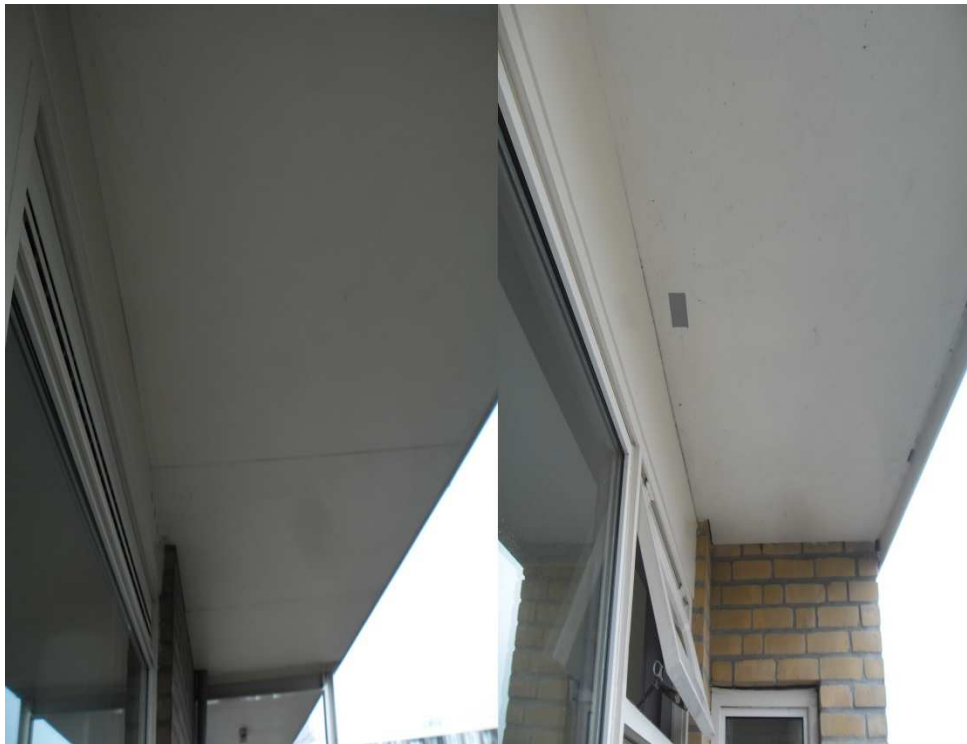
Foto nr. 3

| Bron | Plaatmateriaal | Bron.nr. | 3 |
| Locatie | Als plafond op het balkon en de galerij | | |
| Asbestsoort(en) | Chrysotiel | Monster nr. | M3 |
| Percentage (%) | 15 - 30 | | |
| Hoeveelheid | Ca. 12,70 m <sup>2</sup> | | |
| Bevestigingsmethode | Geschroefd | | |
| Binding | Hechtgebonden | | |
| Aantasting | + | | |
| Risicoklasse | 2 | | |
| Opmerkingen | De plaat als het galerijplafond loopt verder over de gehele galerij. | | |

| Verwijderingsmethode | Open lucht | | |
