# **VERKENNEND BODEMONDERZOEK**

**COORNHERTKADE 105**

**te ALKMAAR**

Rapportnummer: 2016172

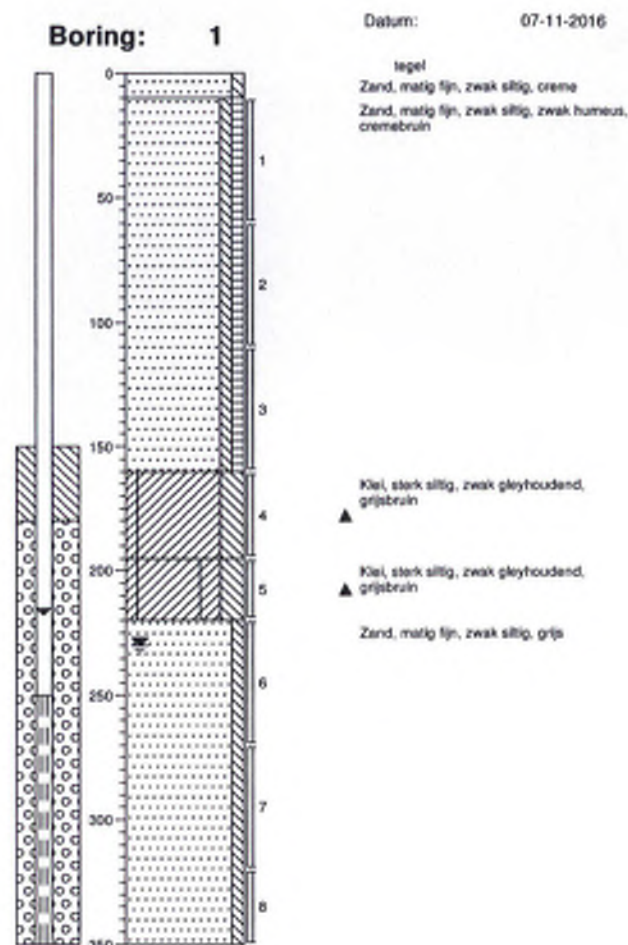
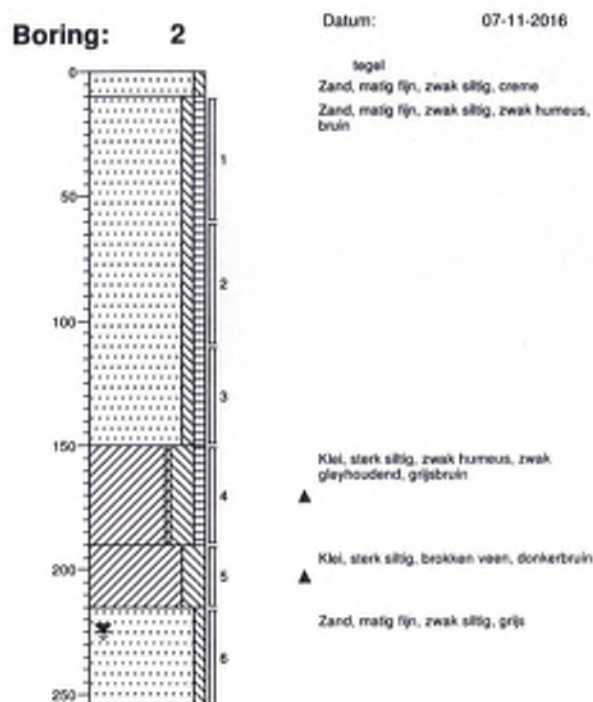
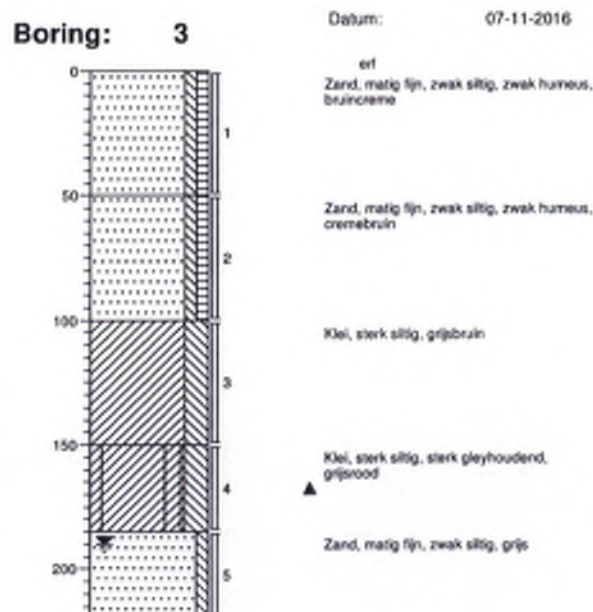
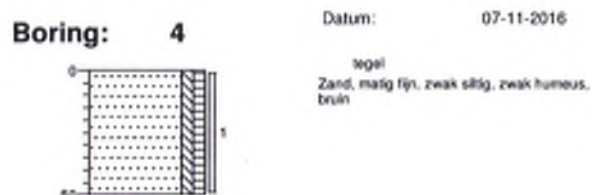
Boring: 5

Het algemene, kenmerkende bodemprofiel op de locatie tot een diepte van circa 3,5 m -mv bestaat overwegend uit zwak siltig, matig fijn zand met een laag sterk siltige klei net boven de grondwaterstand.

Tijdens het veldwerk is in boring 6 een enkel puinfragment aangetroffen. Voor het overige zijn zintuiglijk geen verontreinigingen waargenomen.

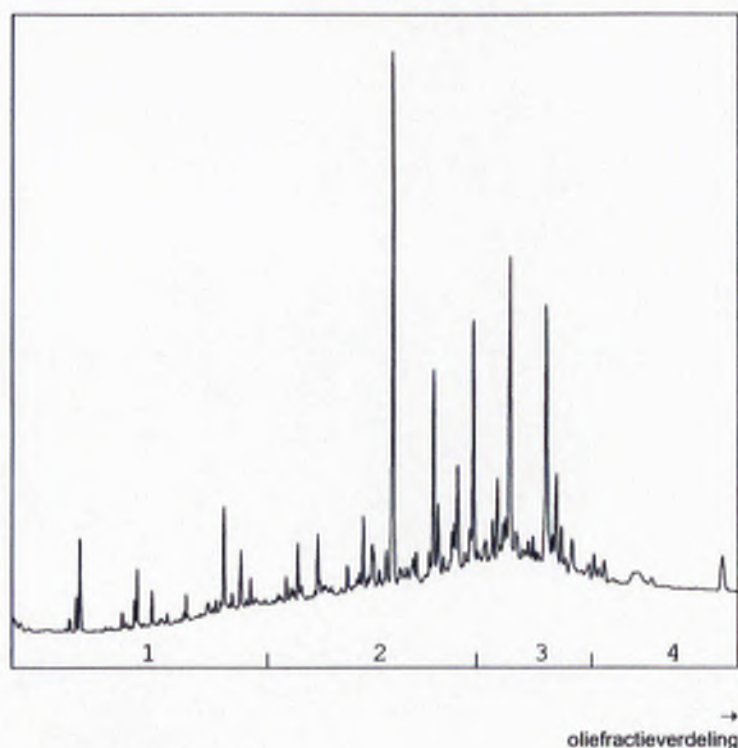
## OLIECHROMATOGRAM

Monstercode : 4565835  
Project omschrijving : 2016172-coorn  
Uw referentie : 10 (0-50) 11 (0-50) 12 (0-50) 13 (0-50) 14 (0-50) 2 (10-60) 3 (0-50)  
Methode : minerale olie (florisil clean-up)
