### Rapportage asbestinventarisatie conform certificatieschema asbestinventarisatie en asbestverwijdering

Projectnummer: 20180348

De woning aan de Boomkampstraat 5 te Alkmaar

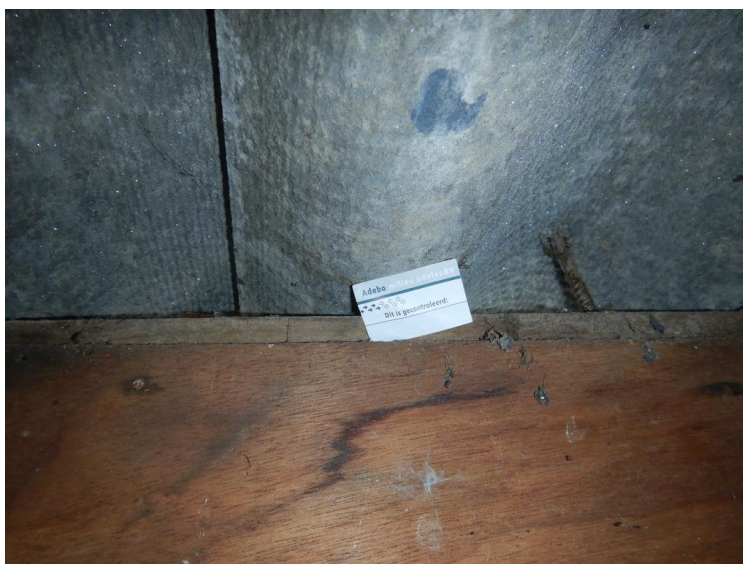
**Toepassing 2: golfplaat**

| <b>Locatie</b> | schuurdak | <b>Verdieping</b> | |
| <b>Monstercode</b> | 2 | <b>Soort materiaal</b> | cement |
| <b>Asbesthoudend</b> | Nee | <b>Asbestsoort</b> | N.v.t |
| <b>Analysecertificaat</b> | 743319 | <b>Percentage</b> | < 0,1% |

| <b>Opmerkingen</b> | Materiaal bevat geen asbest (<0,1%) |

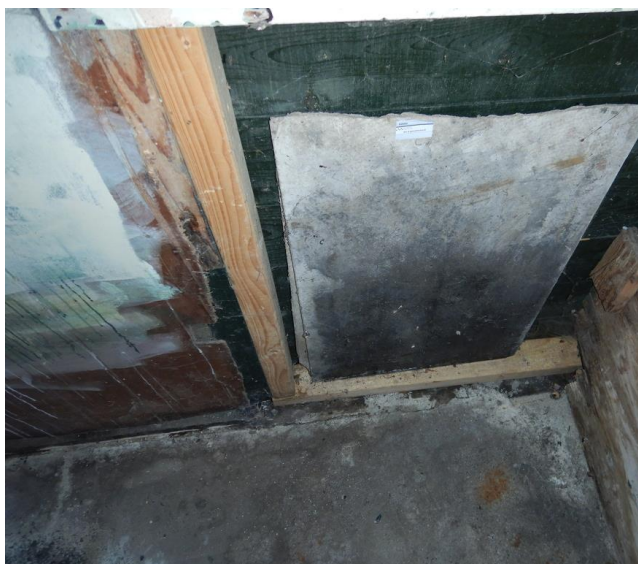
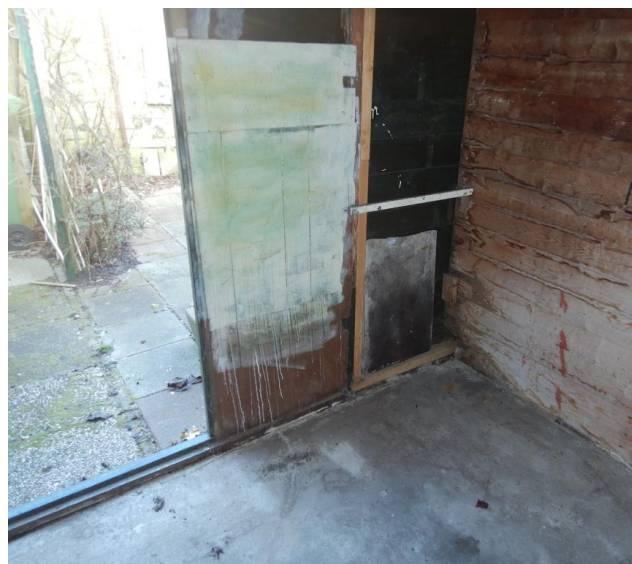
**Toepassing 3: beplating**

| <b>Locatie</b> | schuur | <b>Verdieping</b> | |
| <b>Monstercode</b> | 3 | <b>Soort materiaal</b> | cement |
| <b>Asbesthoudend</b> | Ja | <b>Asbestsoort</b> | chrysotiel |
| <b>Analysecertificaat</b> | 743319 | <b>Percentage</b> | 10-15% |
| <b>Hechtgebondenheid</b> | Hechtgebonden | <b>Beschadiging</b> | niet |
| <b>Hoeveelheid</b> | 2 stuks | <b>Bevestiging</b> | los |
| <b>Bereikbaarheid</b> | Goed | <b>Risicoklasse</b> | 1 binnensanering |

| <b>Opmerkingen</b> | De geschatte hoeveelheid uit te sluiten asbesthoudend materiaal bedraagt minder dan 100 kilogram.<br>Af te bakenen gebied conform huidige wet- & regelgeving (zie bijlage XIIIa) met inachtneming van de NEN2990 |
| <b>Risicobeoordeling</b> | Er zijn met betrekking tot de aangetroffen bron geen bijzonderheden te benoemen. |

| <b>Aanbevelingen</b> | Verhoogd risico, verspreidingsgebied is vastgesteld, sanering op korte termijn aanbevolen. |

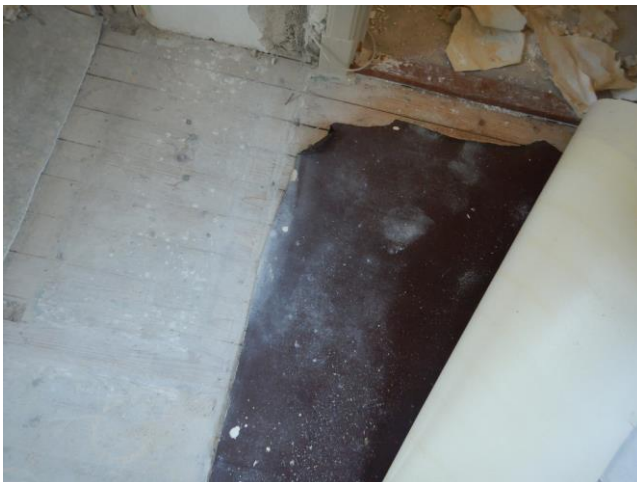
niet verdacht zeil

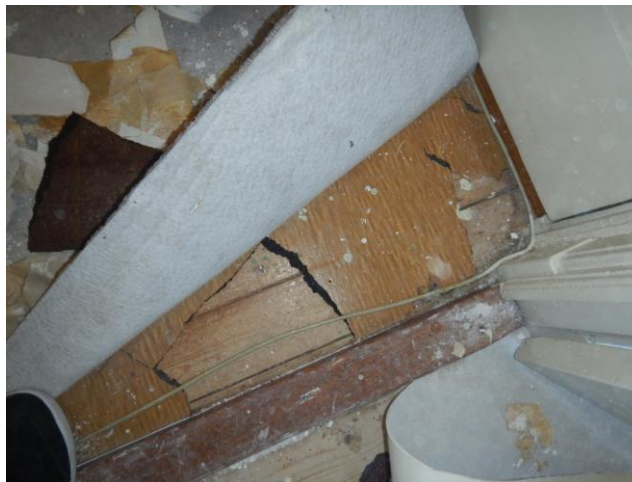
niet verdacht zeil
