# **VERKENNEND BODEMONDERZOEK**

## **ACHTERWEG M201**

### **te ALKMAAR**

Rapportnummer: 2019616

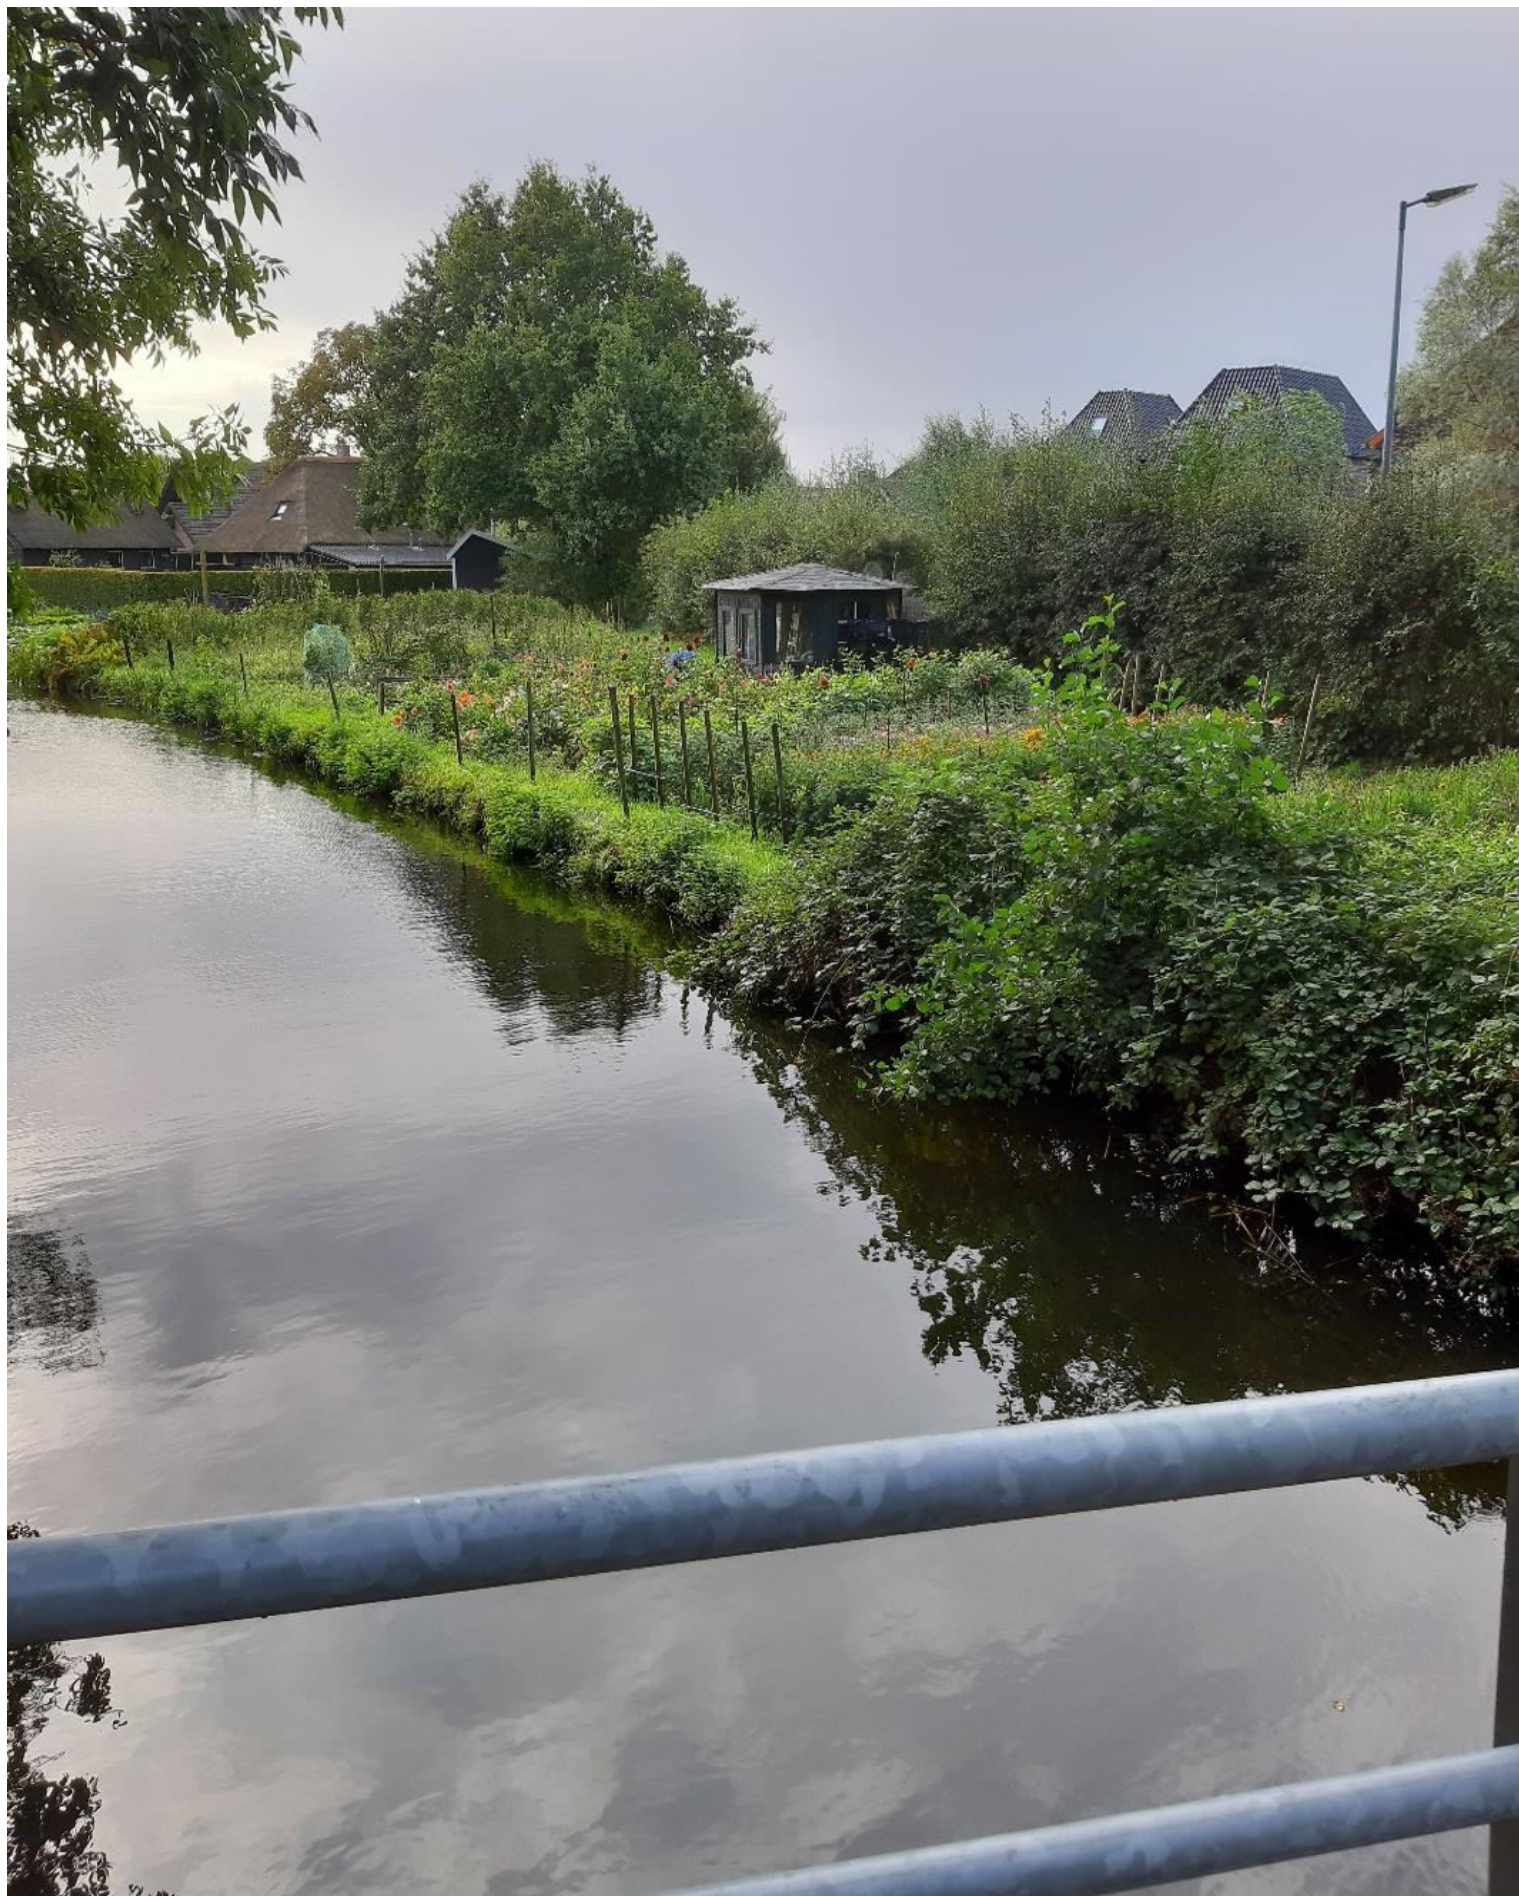
## BIJLAGE 6 FOTO'S HUIDIGE SITUATIE

Uit beschikbare (lucht)foto's blijkt, dat de locatie niet is bestraat. Het volledige perceel M201 is onverhard. Het onverharde deel is voorzien van lage begroeiing. Aan de oostzijde van de locatie bevindt zich een sloot. Aan de westzijde van de locatie bevindt zich de Achterweg.
