## Verkennend asbest in bodem onderzoek

Bergerweg 169 te Alkmaar

| Projectnummer | MT-220119 |

| Datum | 9 mei 2022 |

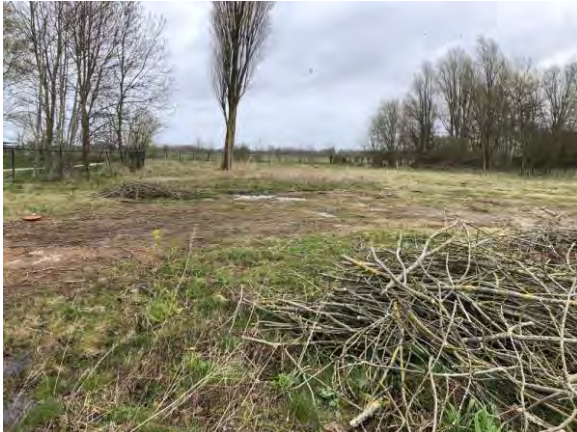
Figuur 1: Overzichtsfoto

Bij de locatie inspectie zijn geen bijzonderheden waargenomen. De onderzoekslocatie werd aangetroffen zoals op basis van het vooronderzoek kon worden verwacht. Ten opzichte van het voorgaande onderzoek zijn de opstallen inmiddels gesloopt.

Het terrein is grotendeels onverhard en is deels voormalige (inrit) opgehoogd met een grindlaag waarin betonbrokken aanwezig zijn.

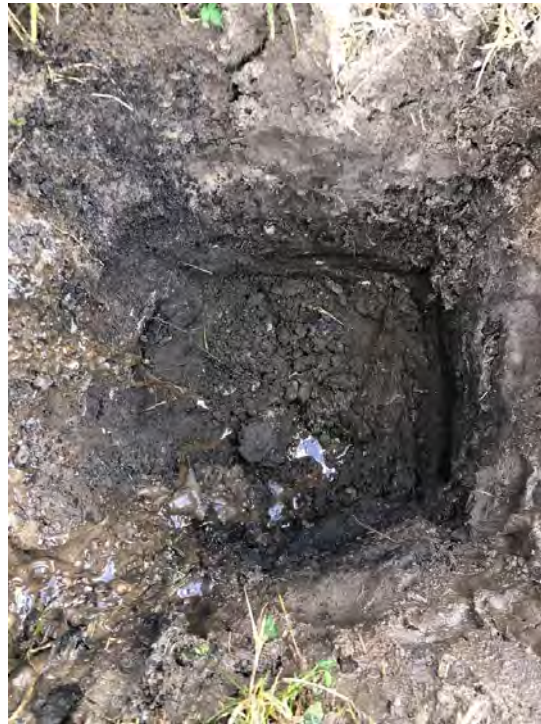
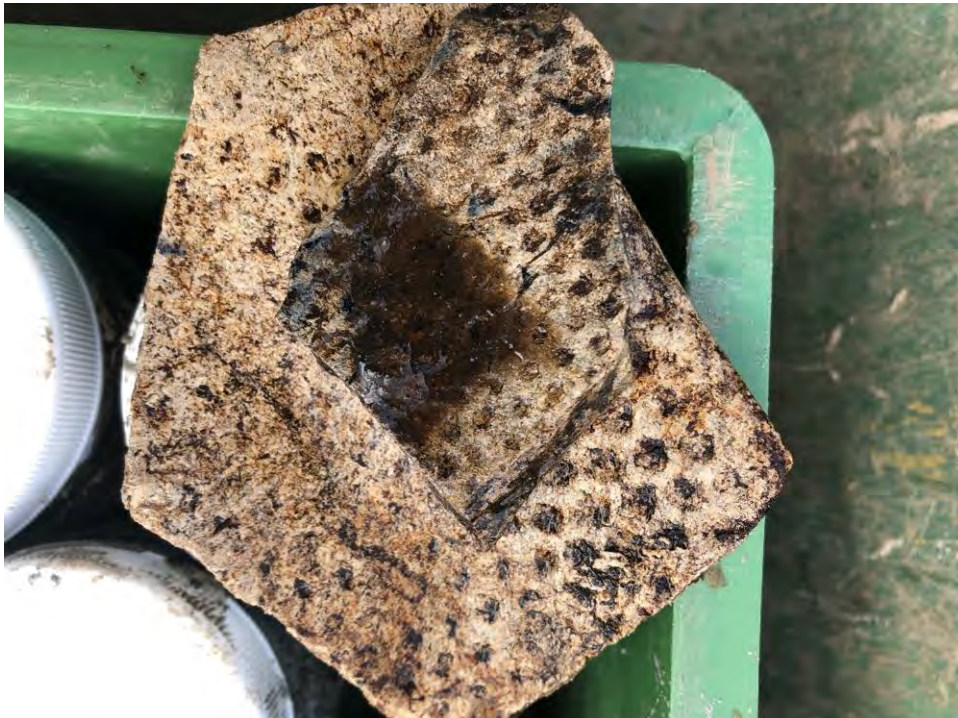
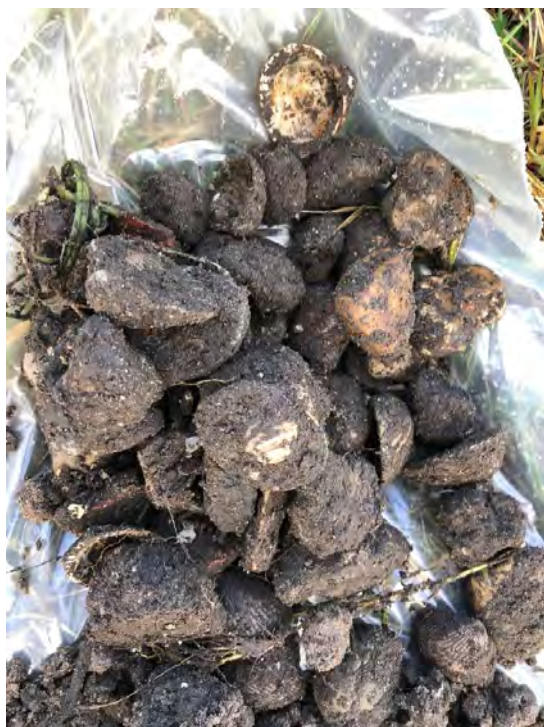
Gat 09

| 09 | 0,50 | 0,00 - 0,50 | Zand | Sporen baksteen, sporen beton, Gewicht fractie > 20 mm: 0,4 kg<br>AVM: 2 stuks golf plaat |

In gat 09 is een totale asbestconcentratie van 308,32 mg/kg d.s. aangetoond. Dit is boven het criterium voor nader onderzoek (50 mg/kg d.s.) en een nader onderzoek is derhalve formeel gezien noodzakelijk. De Omgevingsdienst Noord-Holland Noord ziet in dit specifieke geval echter geen meerwaarde in een nader onderzoek. Reden hiervoor is dat slechts op één monsternamelocatie asbesthoudend plaatmateriaal is aangetroffen en in de fijne fractie geen asbest is aangetoond. In de grond(meng)monsters MM1 t/m MM4 van de fijne fractie is analytisch in de fractie < 20 mm geen asbest aangetoond.

Nader asbestonderzoek is strikt gezien noodzakelijk aangezien het gewogen gehalte aan asbest groter is dan de helft van de interventiewaarde (100 mg/kg). De Omgevingsdienst Noord-Holland Noord ziet in dit specifieke geval echter geen meerwaarde in een nader onderzoek. De voorgenomen ontwikkelingen kunnen hierdoor doorgang vinden.
