**Onderwerp** : geofysisch 'obstakel'-onderzoek Leprozenhuis  
**Behandeld door** : [REDACTED]  
**E-mail** : [REDACTED]@saricon.nl

In opdracht van Gemeente Alkmaar heeft Saricon een geofysisch obstakelonderzoek uitgevoerd ter plaatse van een locatie aan de Kennemerstraatweg te Alkmaar (Leprozenhuis). De locatie is ook bekend onder de naam 'Koekenbier', een voormalige Horeca-zaak. Het pand is momenteel leegstaand.

Doel van het voorgestelde onderzoek is het zoveel als mogelijk in beeld brengen van eventueel aanwezige (funderings-)resten, sloten en overige opvallende zaken.

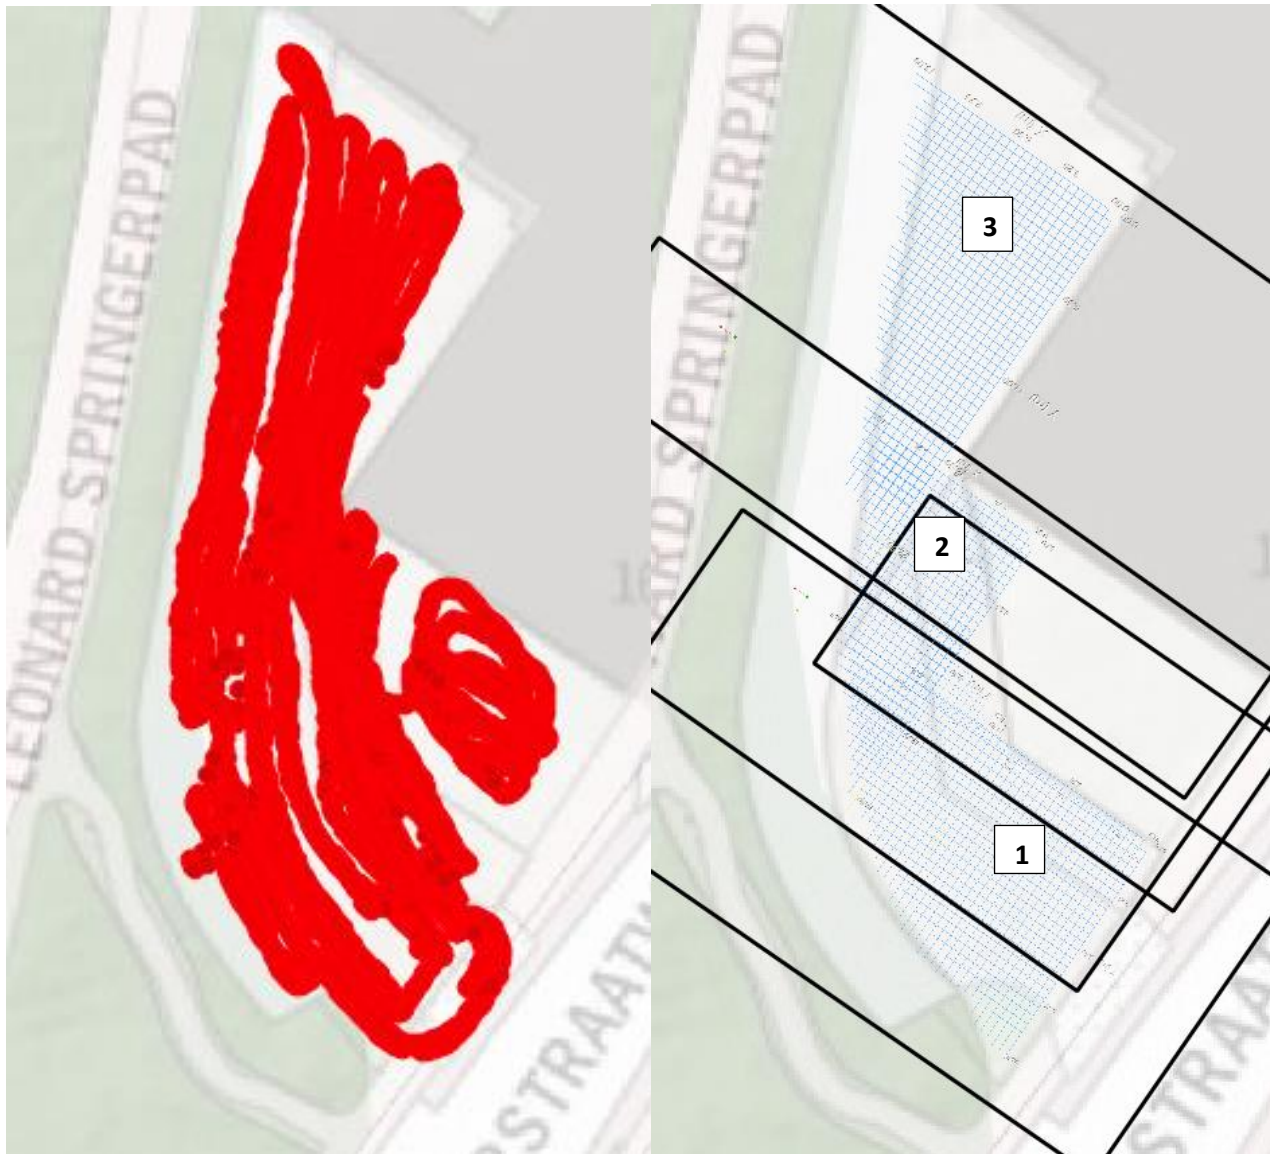
**Afbeelding 4:** Meetlijnen EMI – meetvakken 1-2-3 GPR

Onderstaande afbeeldingen geven de verschillende meetlijnen weer. Rode lijnen betreffen de EMI-meetlijnen. De lichtblauwe rasteren betreffen de GPR-meetvakken (4 stuks).

De locatie is zo goed als mogelijk vlakdekkend onderzocht. Langs de linker terreinrand was een metalen bouwhek over de gehele lengte aanwezig.

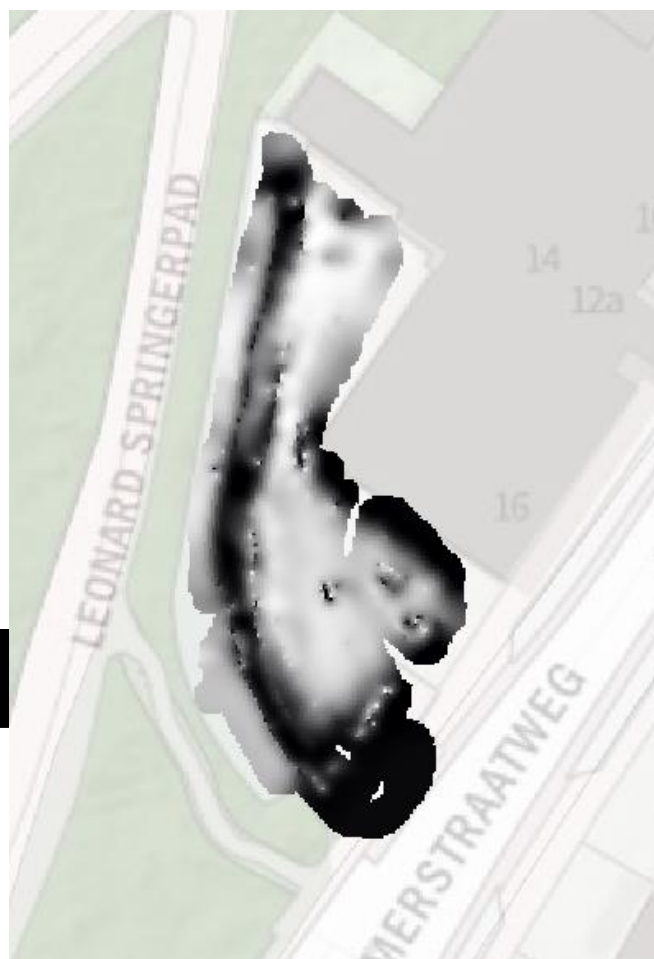
Afbeelding 5: EMI-meting

Zoals te verwachten in een stedelijke, bebouwde omgeving en ferro-houdende objecten op maaiveld (bouwhek, afval), zijn de EMI-resultaten niet erg onthullend. Het bouwhek, evenals de ondergrondse infra is zichtbaar in de data. De overige verstoringen zijn niet erg duidelijk en interpreteerbaar. Het is duidelijk dat deze meting geen meerwaarde kent op deze locatie.

De EMI-meting voegt verder geen nieuwe informatie toe en wordt dan verder ook buiten beschouwing gelaten.

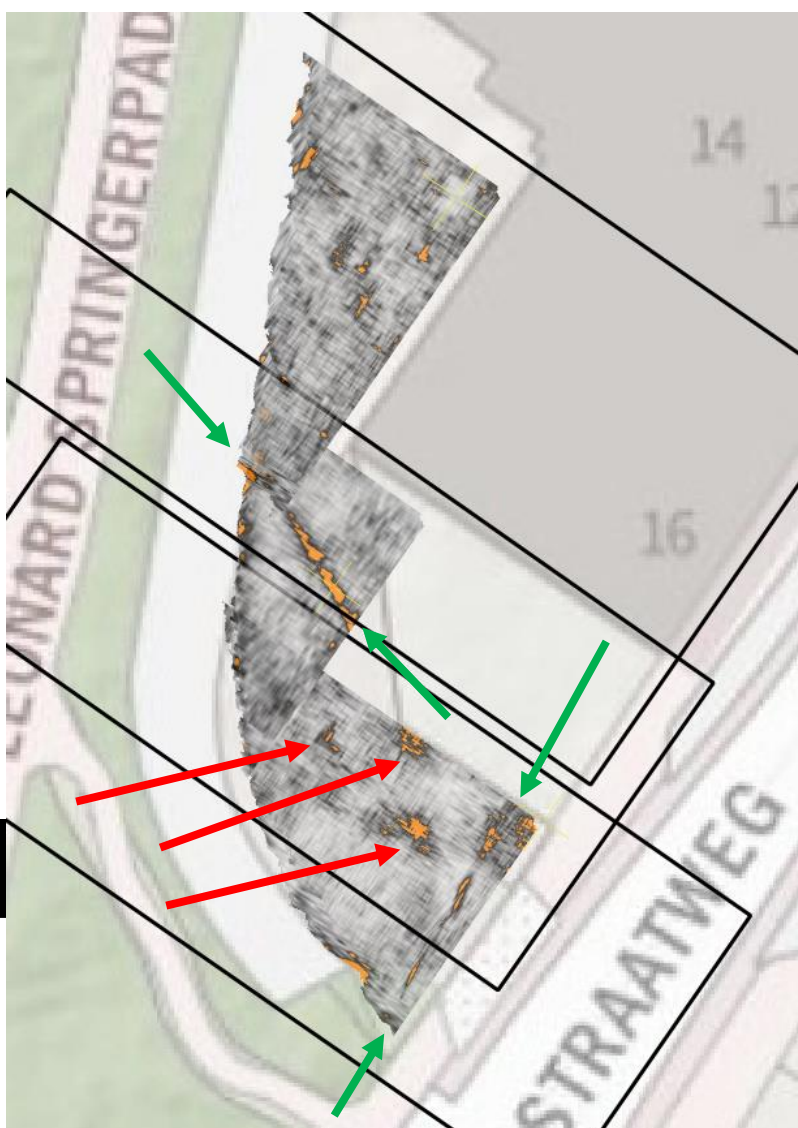
Afbeelding 6: GPR-meting op ca.1m-mv.

In vak 1 is op ca. 1m-mv een duidelijke lijn zichtbaar. Deze is afkomstig van ondergrondse infra. Ook in vak 2 is een duidelijk lijn zichtbaar afkomstig van ondergrondse infra op ca. 0.8-1m-mv. Deze lijnen zijn aangeduid met groene pijlen.

Op deze diepte zijn echter ook enkele niet nader te verklaren verstoringen te zien. Mogelijk houden deze verband met restanten van het Leprozenhuis. Deze plekken zijn aangeduid met rode pijlen.

Geconcludeerd wordt dat door de aanleg van de ondergrondse infra, de bouw van het pand Koekenbier de locatie plaatselijk sterk verstoord is. Toch zijn er ook aanwijzingen in de data die niet verklaarbaar zijn door Nieuwe Tijds (graaf-)activiteiten. Deze zijn mogelijk te relateren aan het Leprozenhuis.

Geadviseerd wordt hier in archeologische context rekening mee te houden.

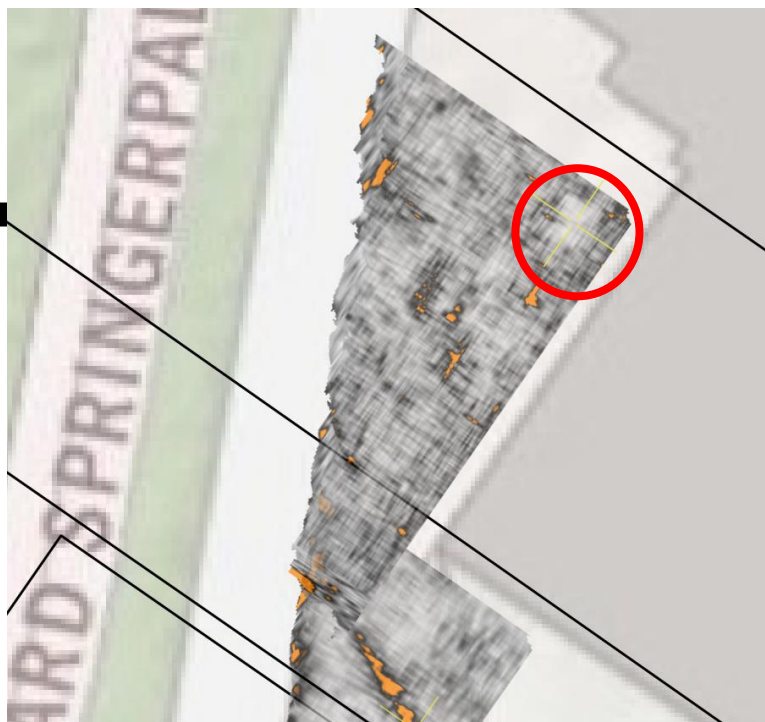
**Afbeelding 9:** mogelijke HBO-tank of vetput

In het meest Noordelijke vak, nr 3. Is de ondergrond duidelijk sterk verstoord. Ook hier zijn nog K&L aanwezig. Ook is er een locatie zichtbaar waar vermoedelijk een ondergrondse brandstoftank of grote vetput is gesitueerd. Er zijn behalve individuele verstoringen géén duidelijke structuren zichtbaar die mogelijk gerelateerd zijn aan het Leprozenhuis.

Onderstaande afbeelding laat de locatie van de vermoedelijke HBO-tank zien en het bijbehorend verticaal radar-profiel.
