# Landschapstoets Noordschermerdijk 7 Oterleek

## Noordschermerdijk 7, Oterleek

M-22—50500

Aan de Noordschermerdijk 7 te Oterleek is Aannemersbedrijf Verbart gevestigd. Daarnaast is er een bed & breakfast. Initiatiefnemer is voornemens een oude schuur te slopen, een nieuwe schuur te bouwen en een bestaande schuur uit breiden. Voor dit plan is het nodig om te toetsen of de kernkwaliteiten van het Bijzonder Landschap Schermer worden aangetast. Initiatiefnemer heeft Natuurlijke Zaken van Landschap Noord-Holland verzocht deze toets te maken.

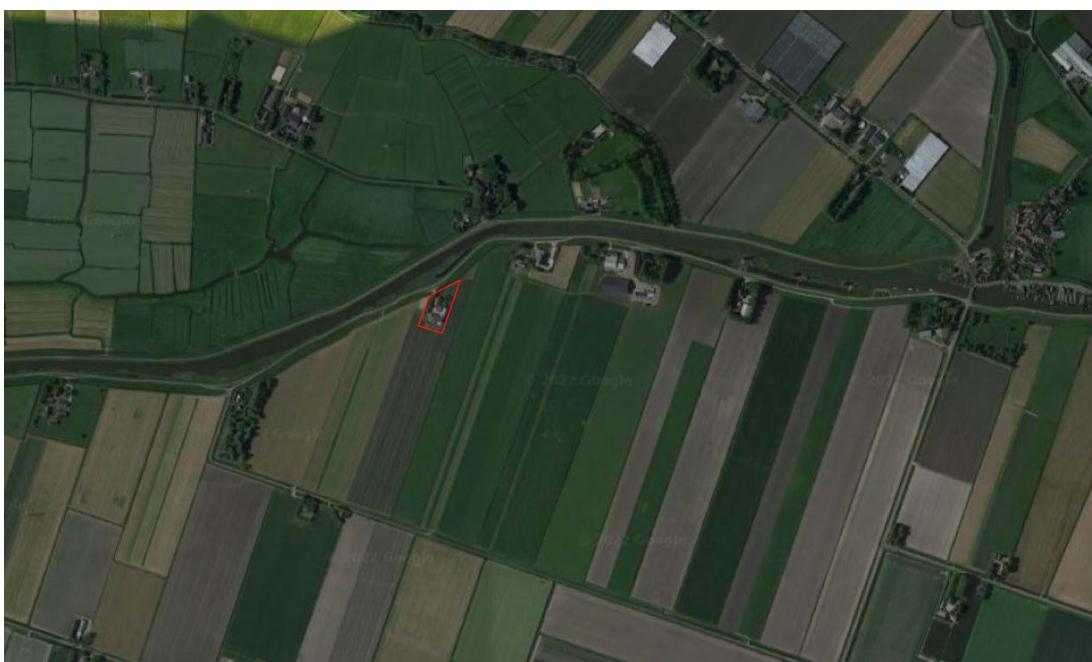
*Figuur 1 luchtfoto met ligging van Noordschermerdijk 7 rood omlijnd*

Het erf aan Noordschermerdijk 7 is gelegen langs de ringdijk van de Schermer, tegenover de polder Oterleek.

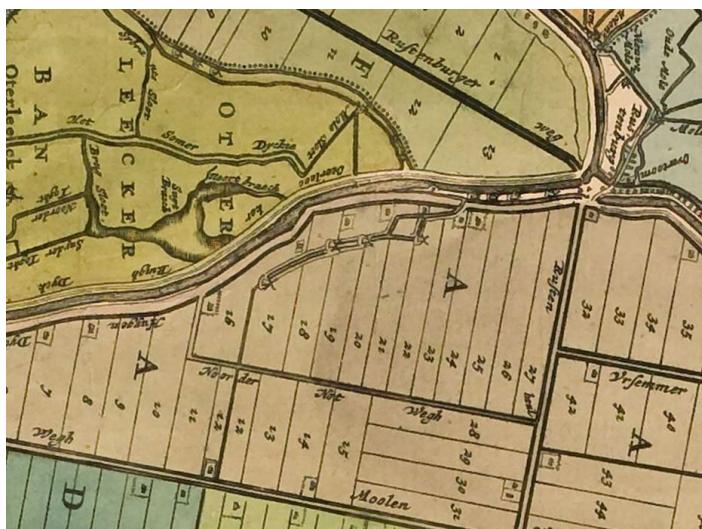
Figuur 3 Detail kaart 1670 J. Dou, TU Delft

Op de kaart van 1670 (figuur 3) is te zien dat er langs de ringdijk al vroeg wat erven aanwezig waren. Ook op de plek van Noordschermerdijk 7 was al een erf gevestigd. Achter de ringdijk was een groep van molens die de afwatering van de binnenboezem naar de Schermerringvaart regelde.

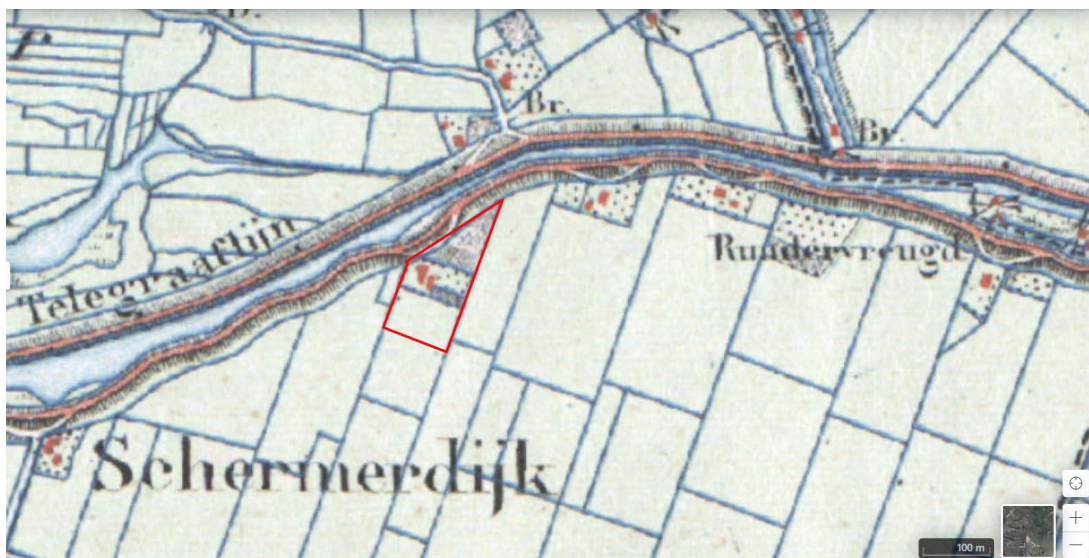
Figuur 4 Topografische kaart 1875 met Noordschermerdijk 7 rood omlijnd, topotijdreis.nl

Op de kaart van 1875 zien we het erf Noordschermerdijk 7. Het erf is aan vier zijden omsloten door sloten. Er is een hoofdgebouw met een bijgebouw. Deze staan parallel aan de zijdelingse perceelgrenzen. Verschillende erfdelen zijn met sloten van elkaar gescheiden, zoals in de Schermer gebruikelijk is. Op het voorerf is een moestuin met boomgaard te zien. Op het zij-erf nog een boomgaard en een moestuin op het achtererf. Een lengtesloot scheidt het voorerf en het achtererf. En ook de moestuin op het achtererf is door sloten omgeven.

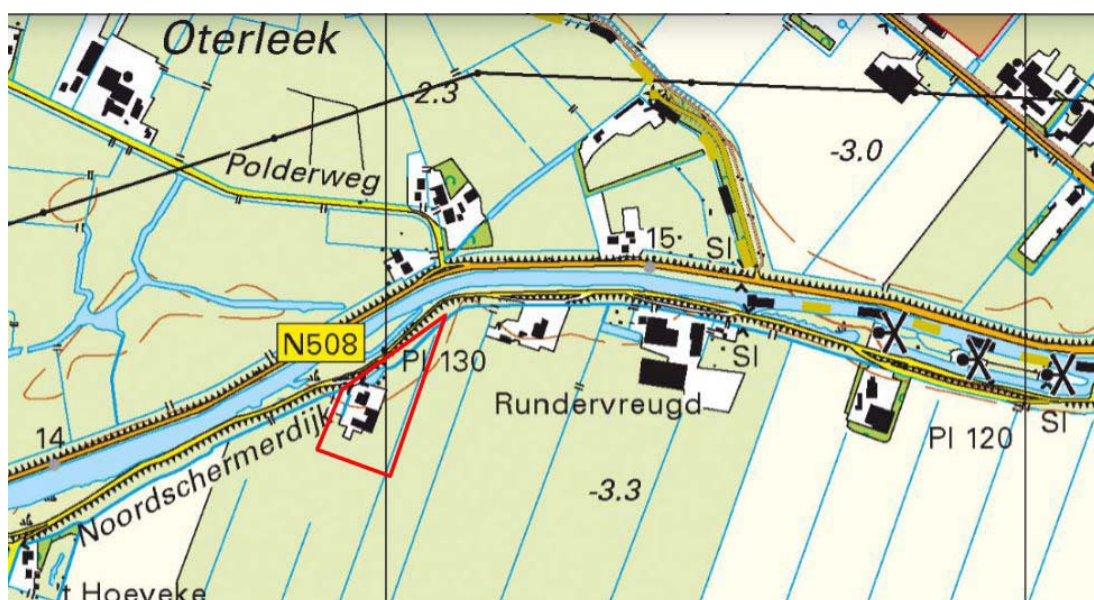
Figuur 7 Topografische kaart 2021 met huidige situatie en Noordschermerdijk 7 rood omlijnd, topotijdreis.nl

Op de laatste kaart (figuur 7) zien we de huidige situatie. Er is een bijgebouw in de parallel aan de verkaveling gebouwd aan de eerdere schuur. Deze is ook weer uitgebreid aan de achterzijde met een

schuur dwars op de verkaveling. De achtererfsloot is gedempt en het erf heeft aan de achterzijde en uitstulping.

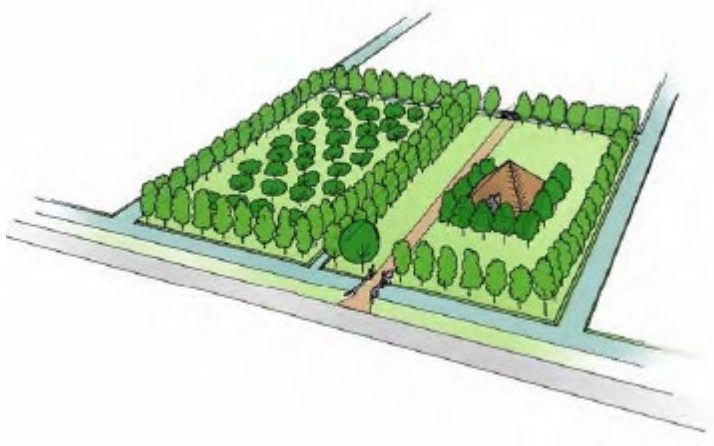
Het boerenerf in de Schermer kent 7 kernwaarden :

1. Rechthoekige erfvorm: karakteristiek is dat alleen de dijk afwijkt van de rechthoekige vorm, Door de opslag op het achtererf ontstaat een onregelmatige erfvorm.

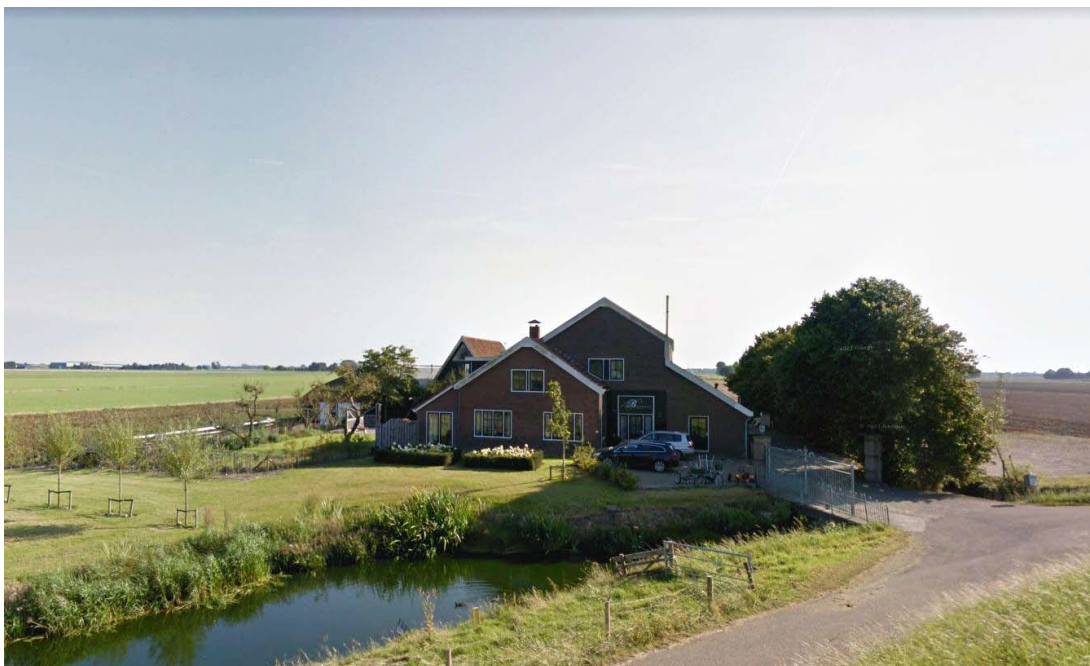
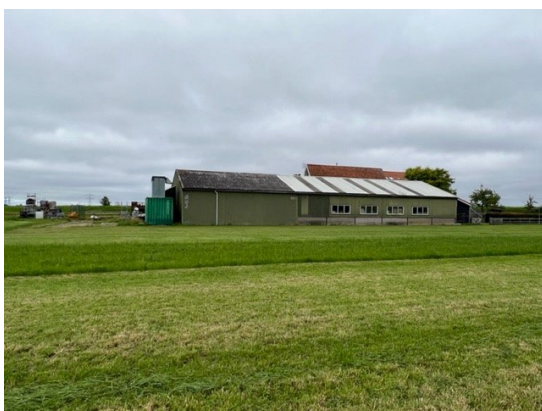
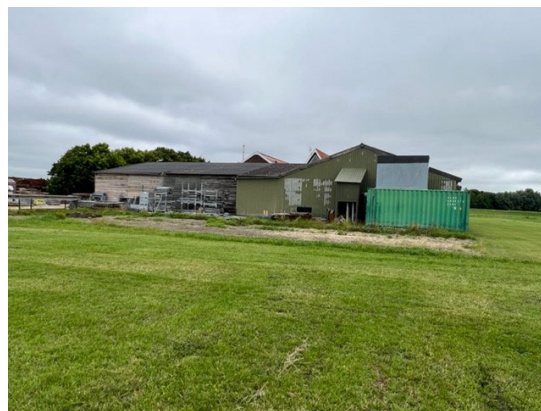
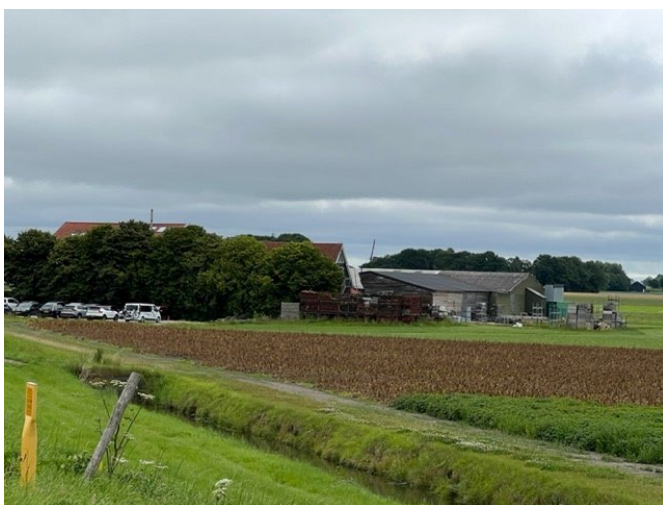
*Figuur 8 Foto's huidige situatie*

6. Erfranden met bomenrijen en hakhout of windsingels. Op dit erf is langs de westgrens een bomenrij van els aanwezig. Langs de achterzijde en de oostelijke zij-erfgrens staat geen beplanting. Het niet streekeigen bijgebouw en de verrommeling aan de achterzijde is hierdoor goed te zien (figuur 8).

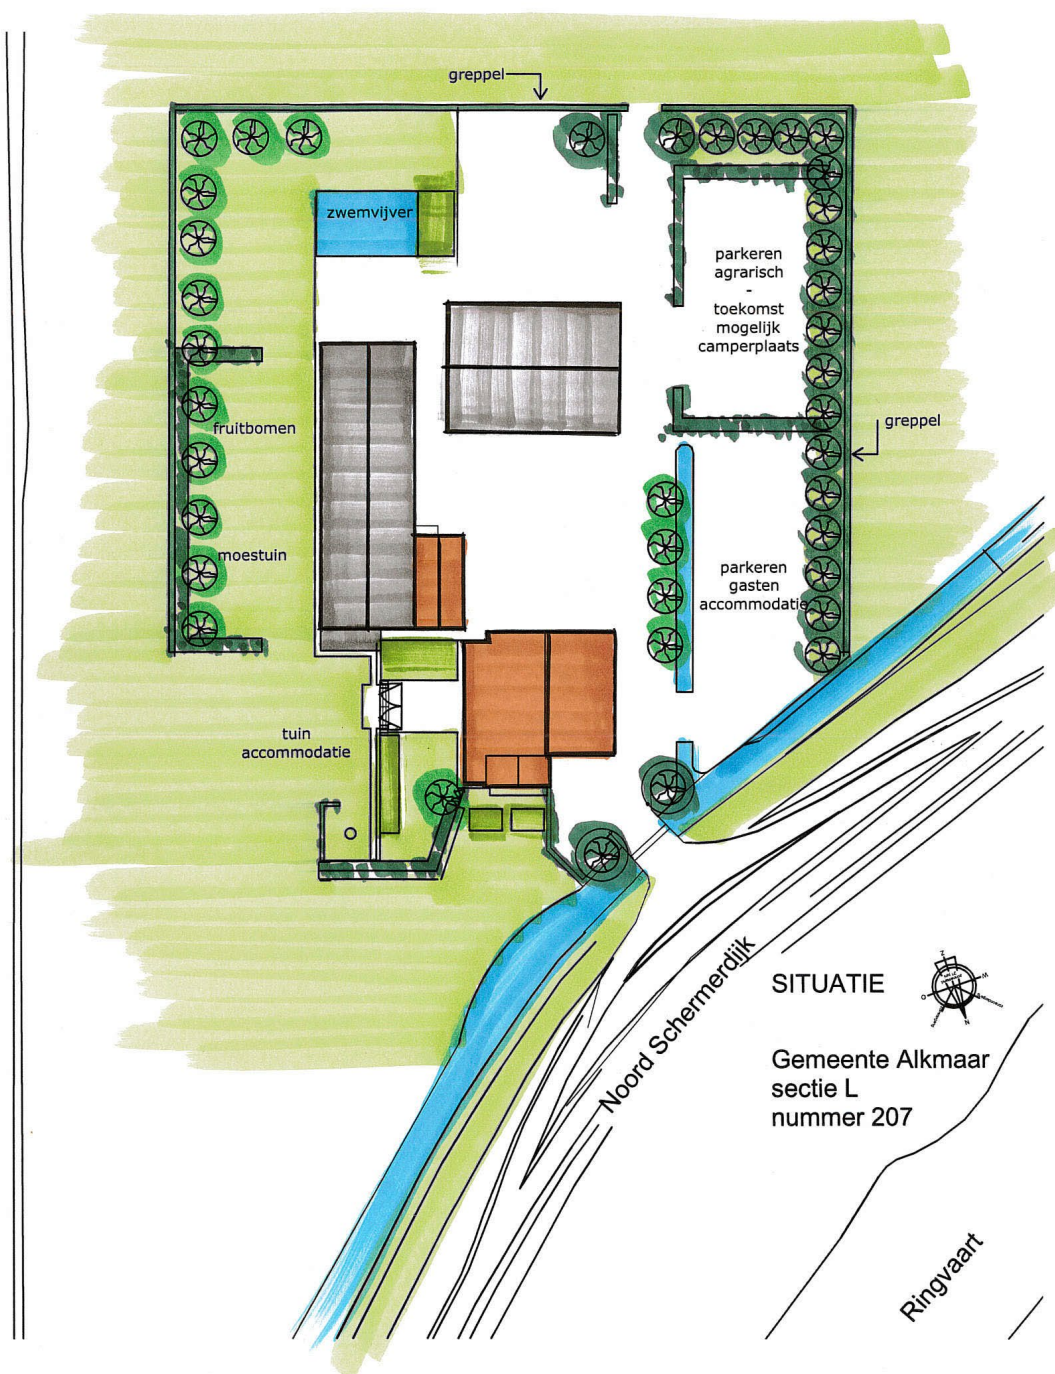
Figuur 10 Landschappelijk inpassingsplan

Voor de inpassing van de nieuwbouw is een landschappelijk inpassingsplan gemaakt. De parkeerplaats aan de westzijde van het erf wordt bij het erf getrokken en er komt een bomenrij langs tot aan de achtererfgrens en gedeeltelijk langs de achtertergrens. Er is geen opslag meer op het achtererf. Het erf krijgt hiermee aan de achterzijde weer een karakteristieke rechthoekige vorm en oogt verzorgd. De nieuwe schuur krijgt een sobere uitstraling. Aan de achterzijde van het erf komt een doorgang naar het achtergelegen land en wordt daarnaast ingericht met gras en een natuurlijke zwembijver. De zwembijver krijgt een helofytenfilter met inheemse beplanting. Daarnaast wordt ook aan de oostzijde van het erf naast de bestaande schuur een erfdeel gemaakt met fruitbomen, een moestuin omringd door een haag en een bomenrij op de erfgrrens die gedeeltelijk langs de achtererfgrens doorloopt. Om het erf heen ligt een greppel. Het erf krijgt hiermee weer een karakteristieke vorm en indeling. Het erf wint hiermee aan ruimtelijke kwaliteit.
